**PROJEKT: Ekspertyza techniczna**

**OBIEKT: Budynek VI Liceum Ogólnokształcącego  
im. Króla Zygmunta Augusta w Białymstoku  
15-001 Białystok, ul. Warszawska 8.**

**25 LISTOPADA 2016**

# EKSPERTYZA TECHNICZNA

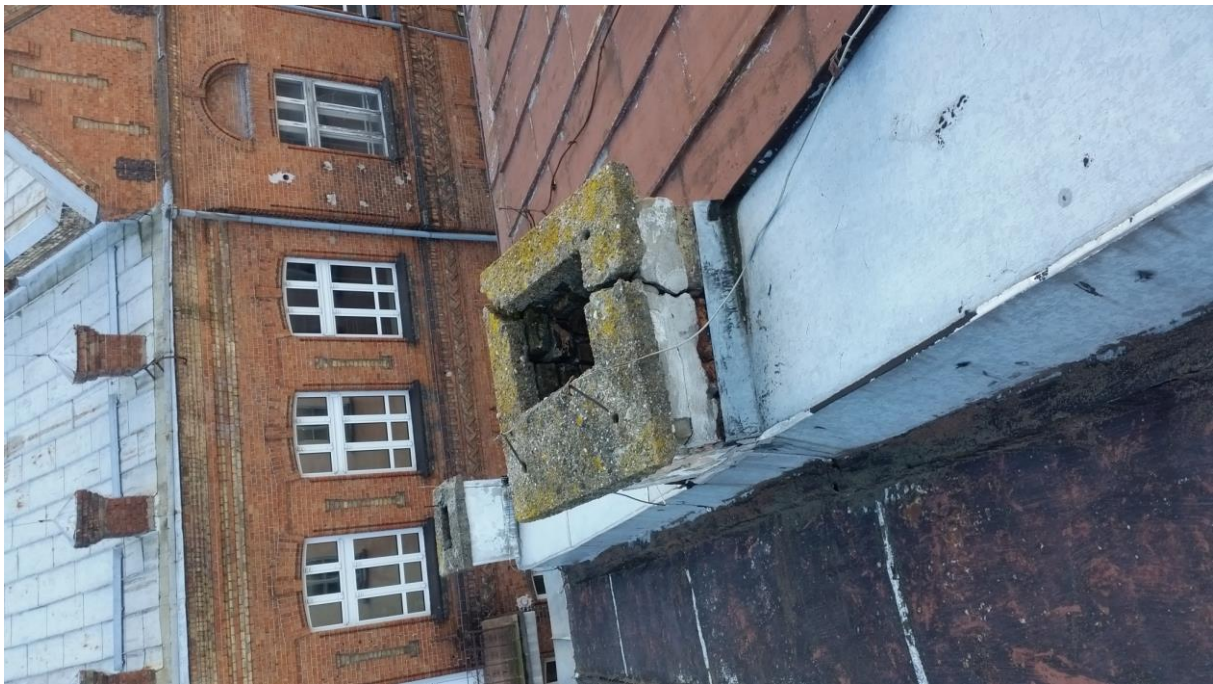
Zdjęcie 40

Pozostała część pokrycia dachowego (blacha ocynkowana) jest w złym stanie. Całość pokryta jest rdzą. Widoczne są liczne nieszczelności powodujące przecieki.

- Uszkodzone elementy więźby dachowej należy zastąpić nowymi o przekrojach jak wymieniane. Zastosować drewno klasy, nie niższej niż C24.
- Pokrycie dachowe, obróbki blacharskie i rynny, które są w złym stanie zaleca się wymienić na nowe wg zaleceń konserwatora.

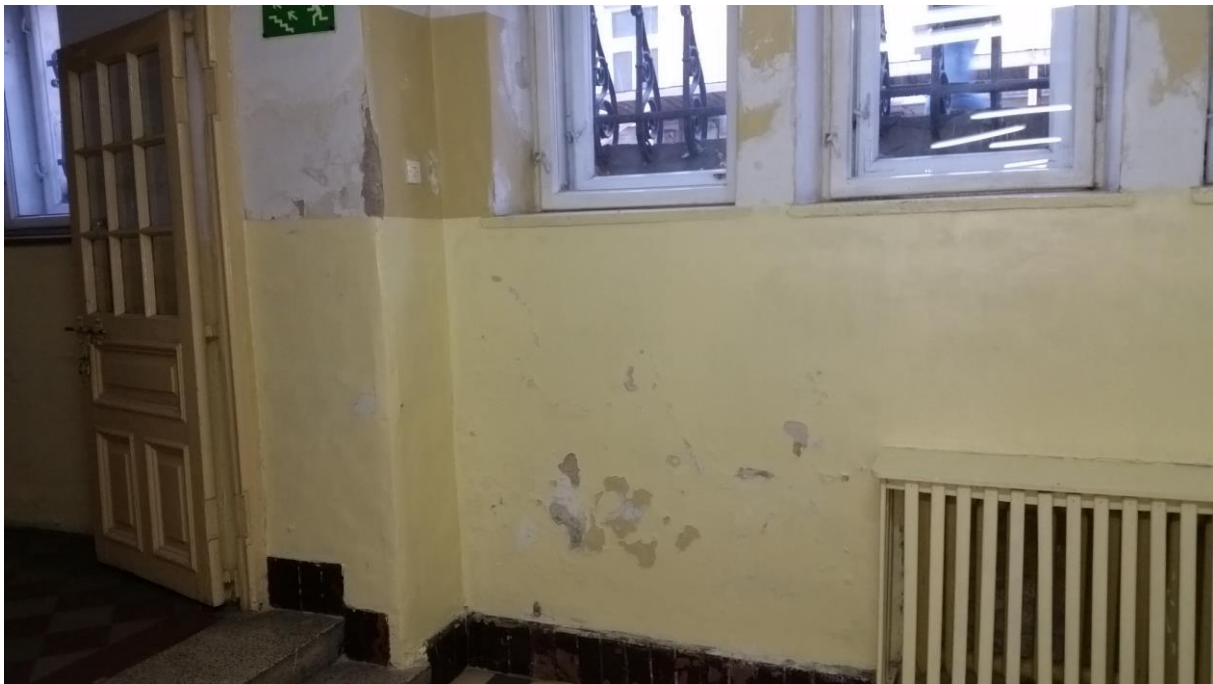
Zdjęcie 88

W łączonych częściach B, C, D występują szerokie rysy spowodowane brakiem dylatacji oraz osiadaniem nowszej części budynku.

- W uszkodzonych ścianach zaleca się wypełnienie rys za pomocą zaprawy mineralnej z dodatkiem ASOPLAST MZ firmy Schomburg. W łączonych częściach B,

C, D zaleca się wykucie bruzd z obu stron muru na głębokość 45mm (licząc od lica cegły). Po uprzednim przemyciu, umieszczenie wewnątrz 2 spiral zbrojeniowych firmy Festmur o długości 1,5m i średnicy Ø10 w rozstawie co 30cm prostopadłych do rysy. Następnie wypełnienie bruzd zaprawą Festmortel C. Zaleca się przed przystąpieniem do robót kontrolę zarysowań w celu stwierdzenia czy ich szerokość nie wzrasta. W przypadku powiększania należy skontaktować się z projektantem.

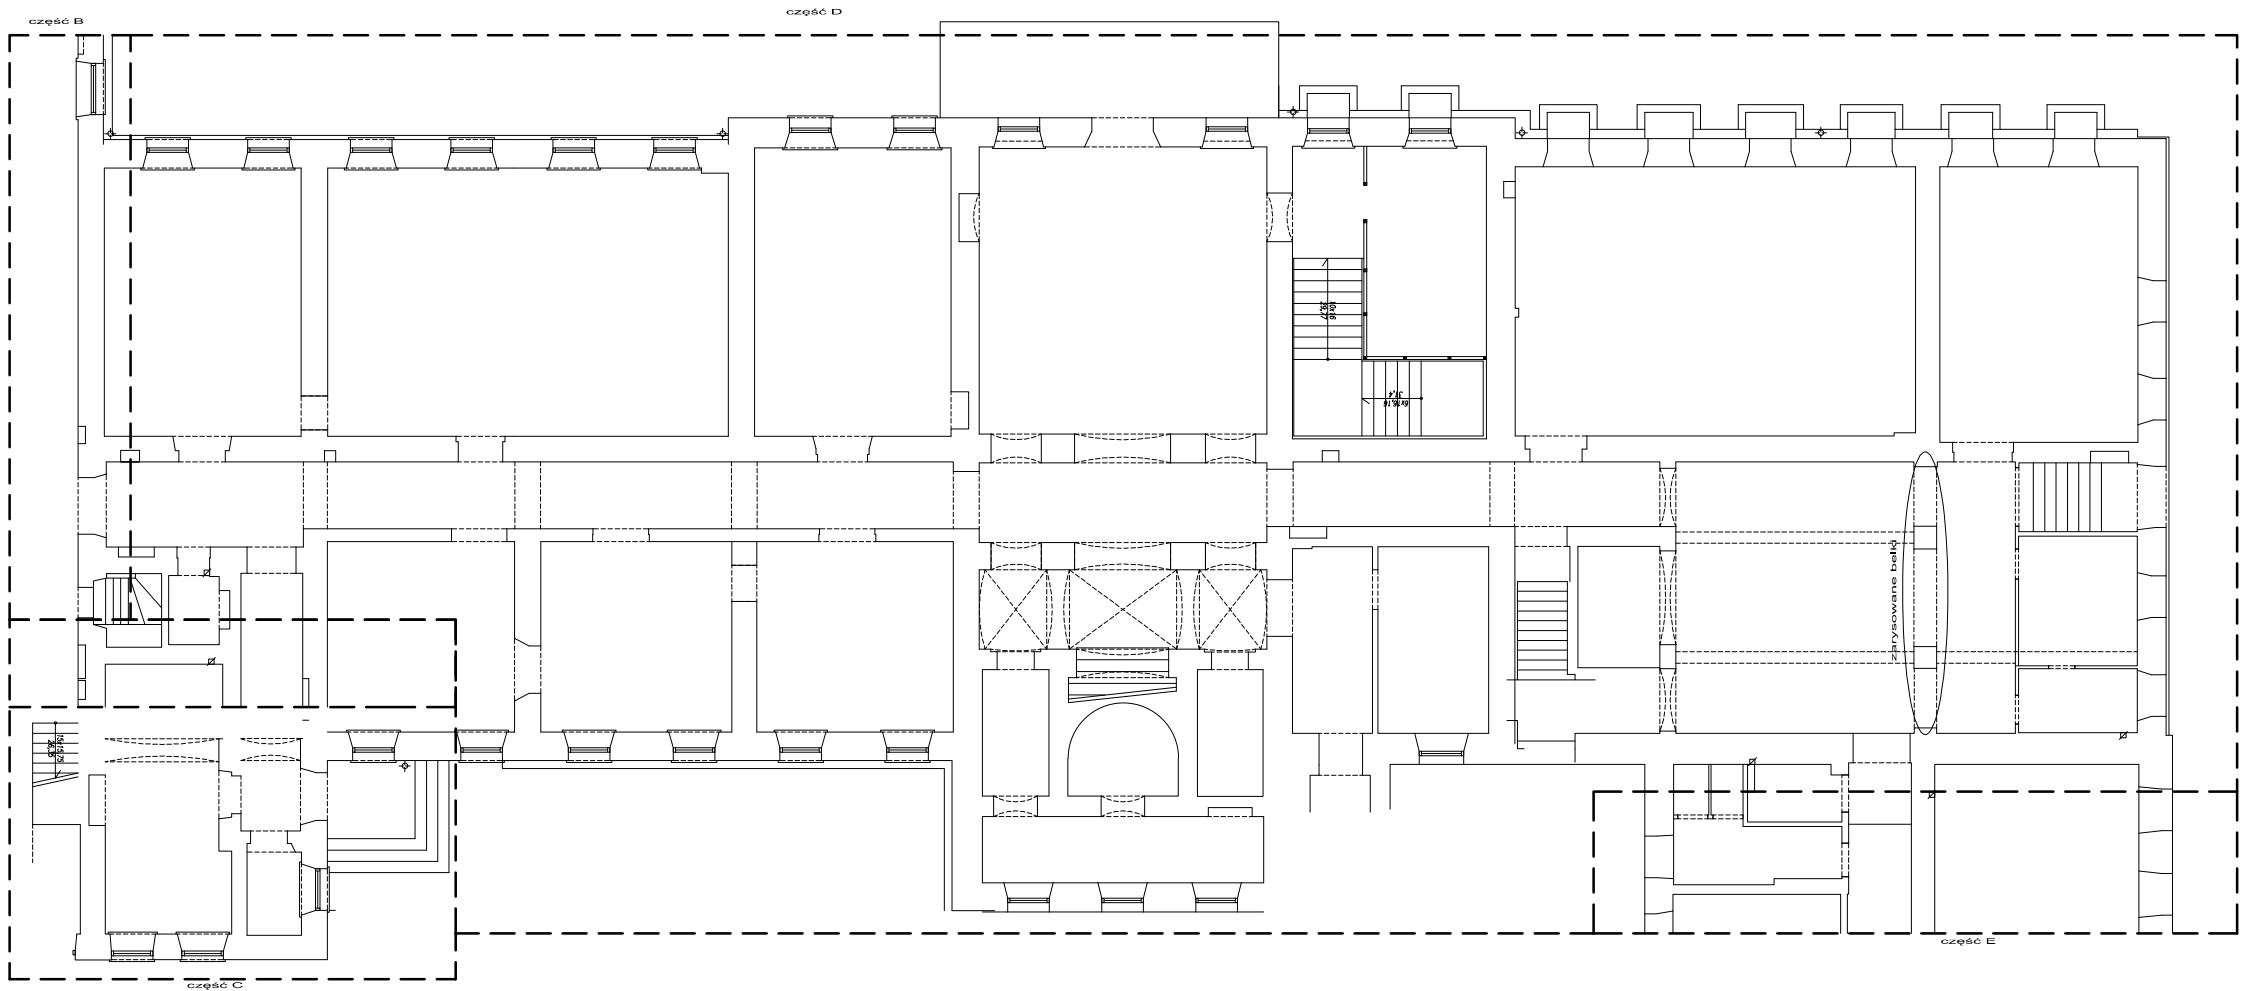
RZUT PARTERU-  
OKREŚLENIE USZKODZEŃ CZ. D

Na podstawie dokonanych oględzin stwierdza się, że stan techniczny jednej belki znajdującej się na piętrze na korytarzu oraz łuków przy szkolnym sklepiu w części D jest średni. Zauważalne są znaczne rysy. Stan techniczny pozostałych elementów jest zadowalający. W obecnym stanie użytkowania nie wykazuje zarysowań i ugięć mogących świadczyć o przekroczeniu stanów granicznych użytkowania i nośności.
