# **DOKUMENTACJA FOTOGRAFICZNA**

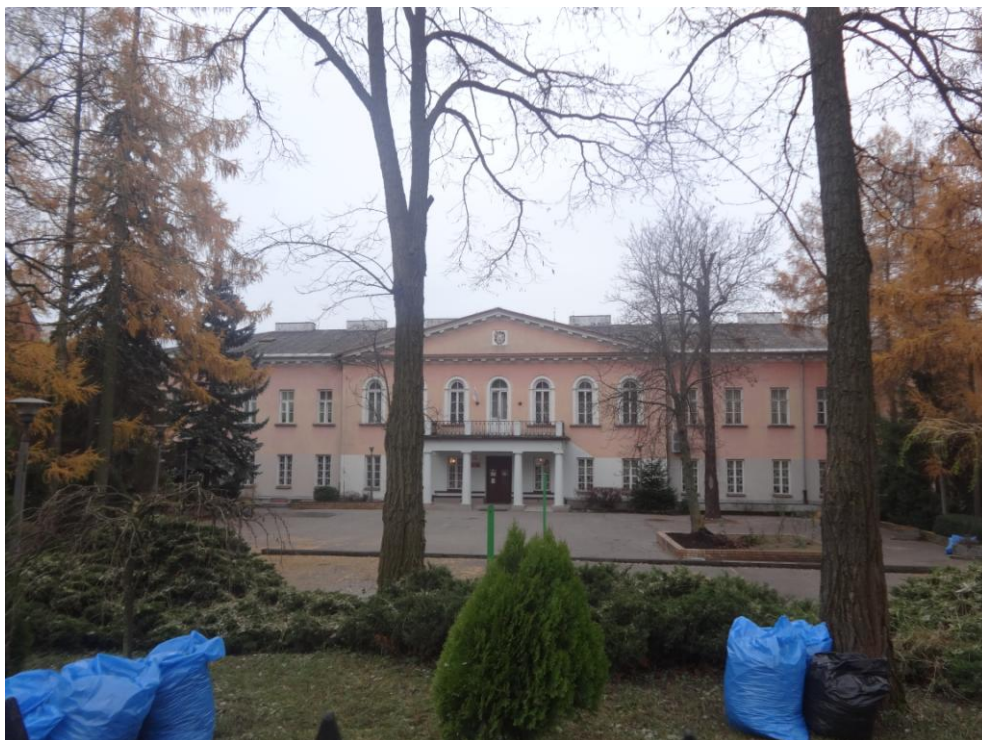
Fot.nr 1. widok budynku głównego objętego opracowaniem

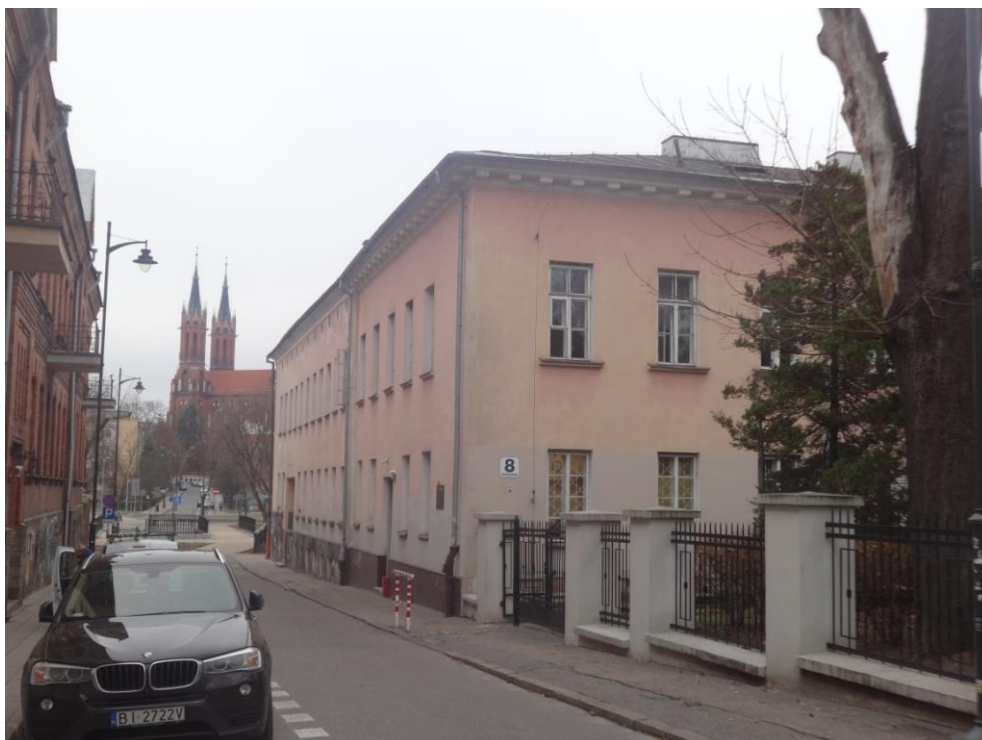
Fot.nr 2. widok budynku głównego objętego opracowaniem

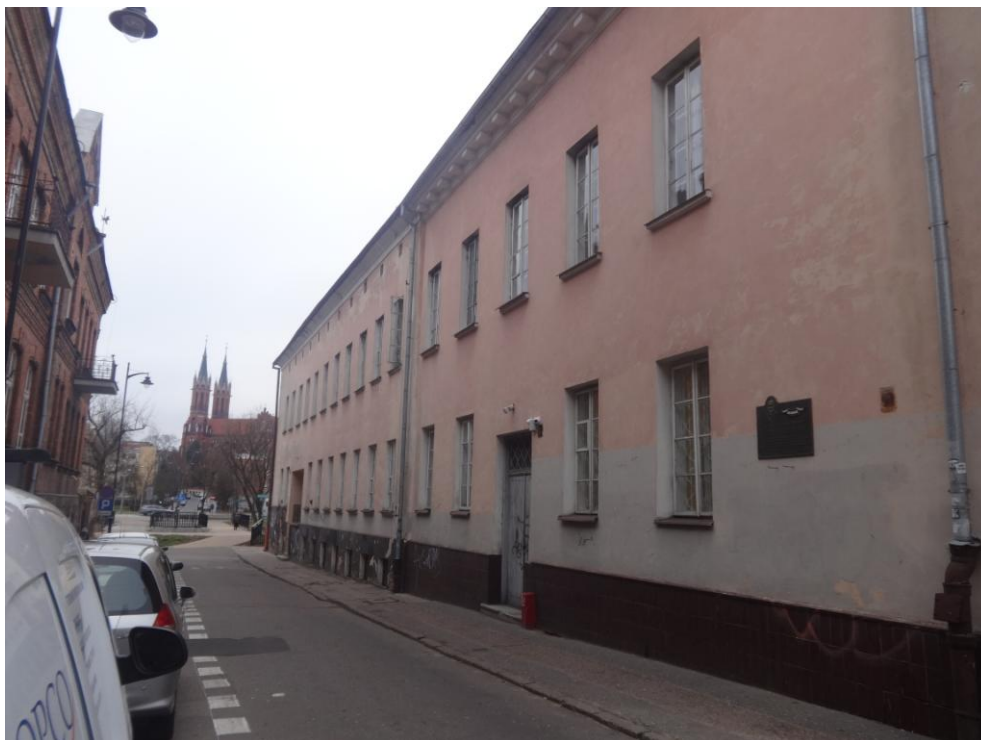
Fot.nr 3. widok budynku głównego objętego opracowaniem. Widoczne pochylenie terenu w kierunku cieku wodnego

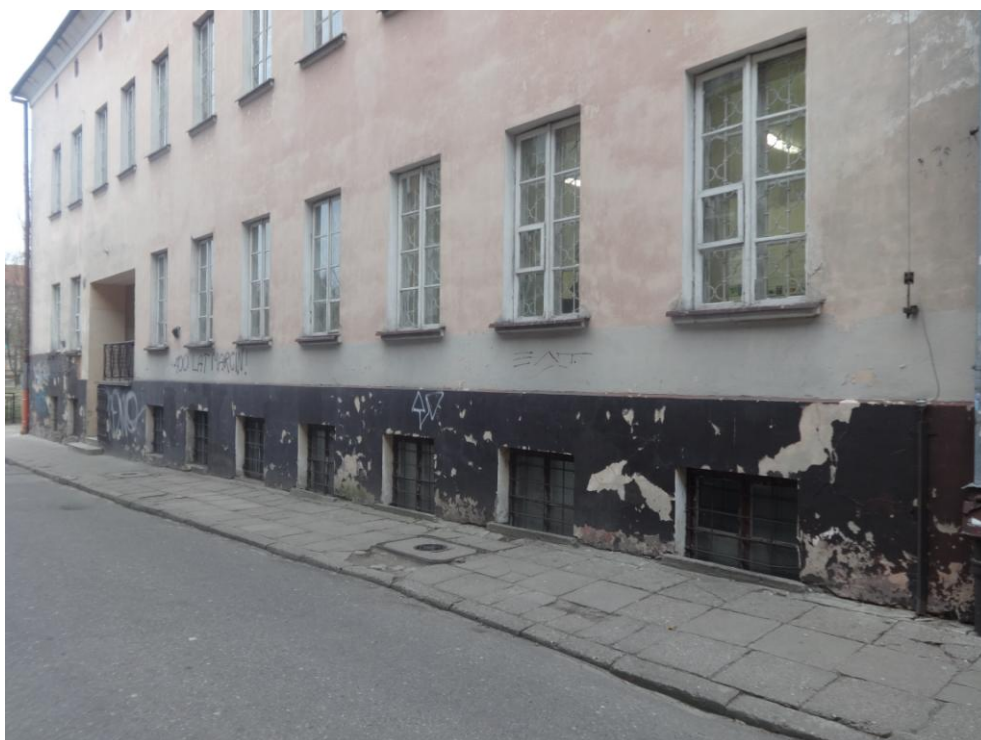
Fot. nr 4. widok budynku głównego objętego opracowaniem. Zniszczona elewacja budynku spowodowana brakiem właściwej izolacji

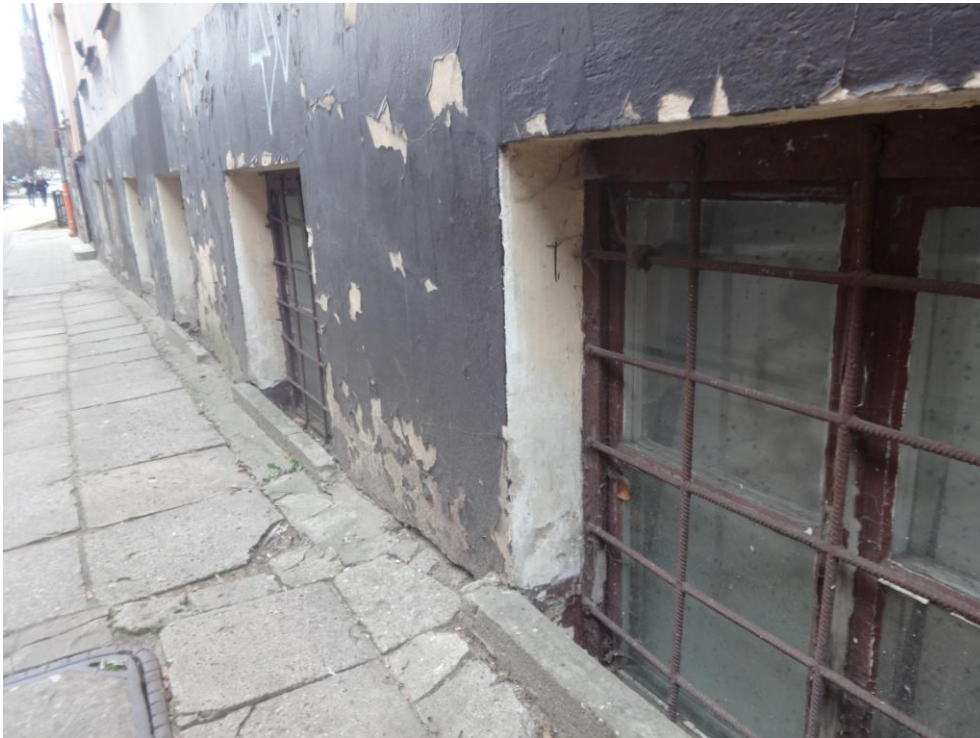
Fot.nr 5. widok budynku głównego objętego opracowaniem.  
Widoczne okna pomieszczeń piwnic zagłębione poniżej poziomu terenu

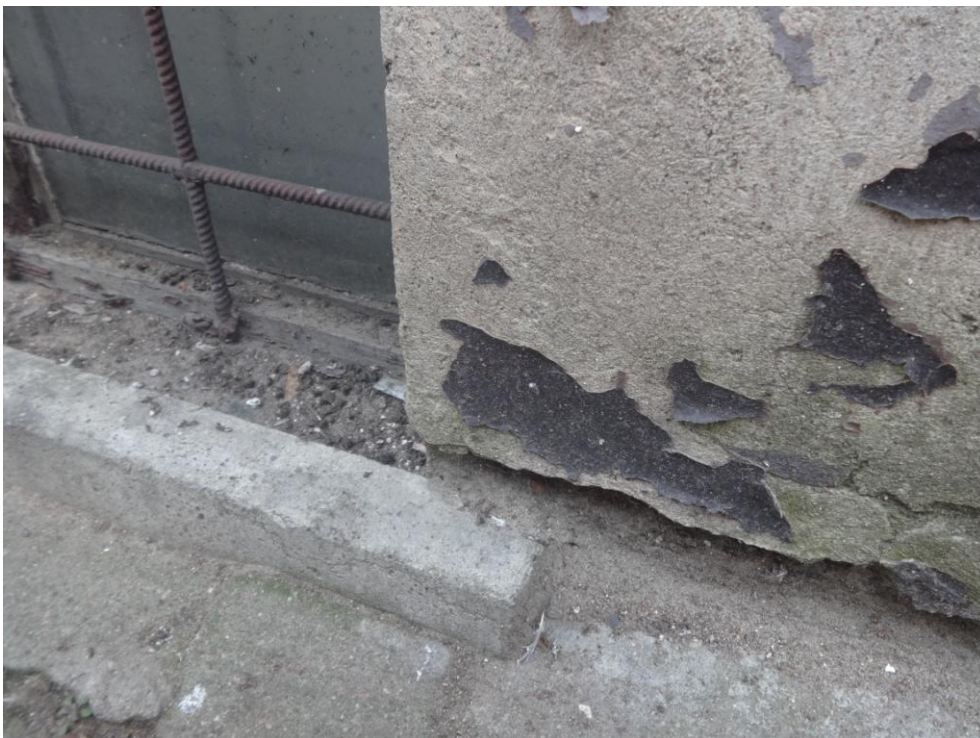
Fot.nr 6. widok zniszczonej elewacji spowodowany brakiem właściwej izolacji

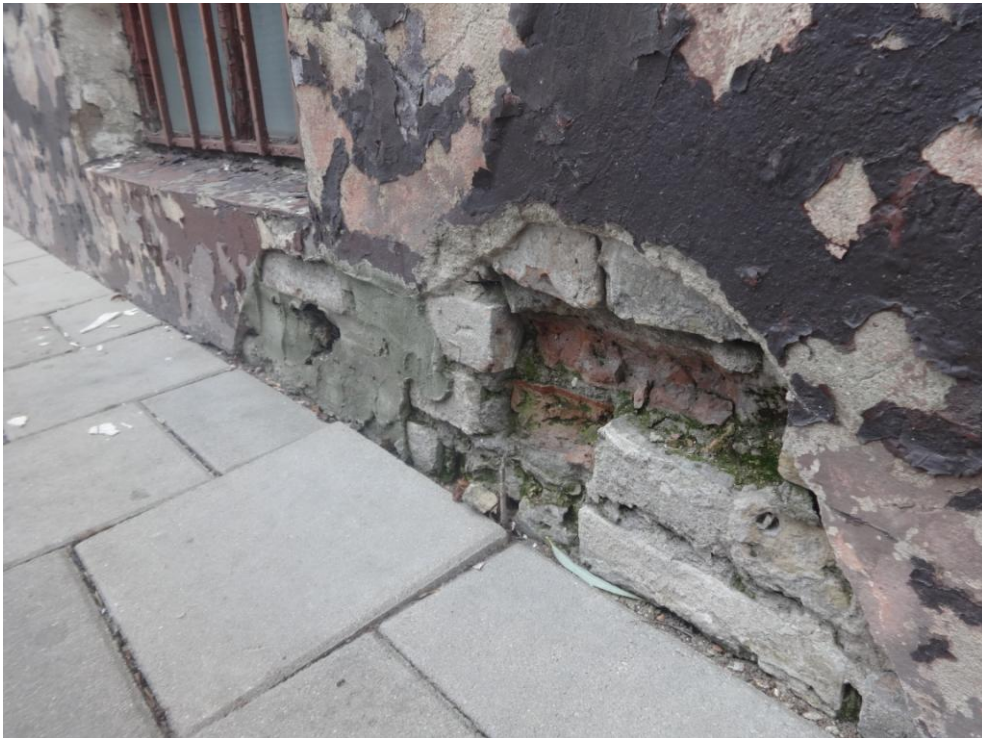
Fot.nr 7. zniszczona elewacja oraz substancja muru. Niewłaściwe ukształtowanie terenu wokół budynku powoduje dodatkowe zwilgocenie obiektu

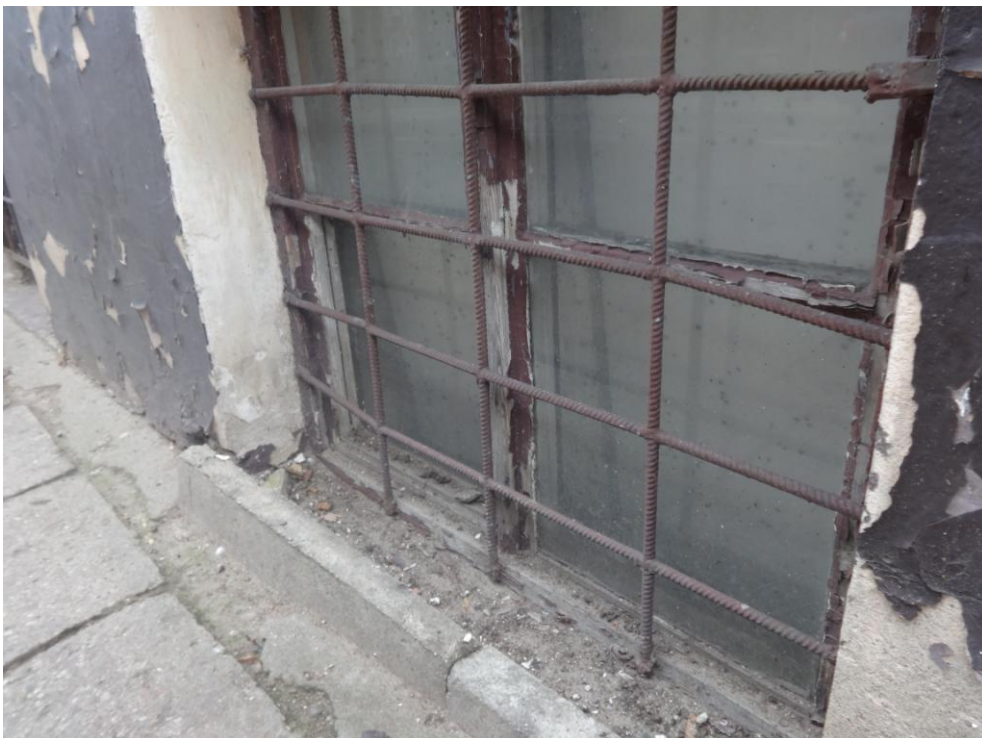
Fot.nr 8. zniszczona elewacja oraz stolarka okienna

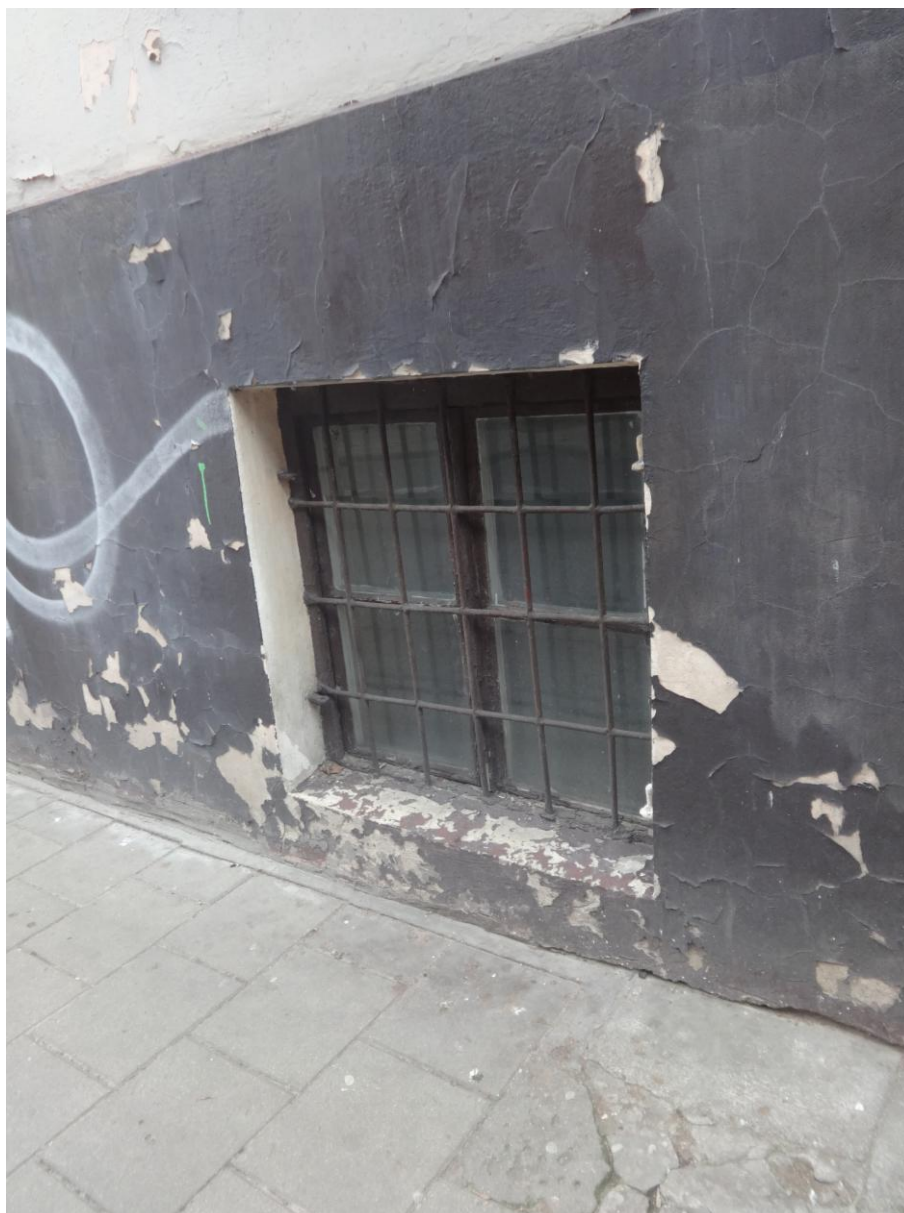
Fot.nr 9. zniszczona elewacja oraz substancja muru. Niewłaściwe ukształtowanie terenu wokół budynku powoduje dodatkowe zwilgocenie obiektu

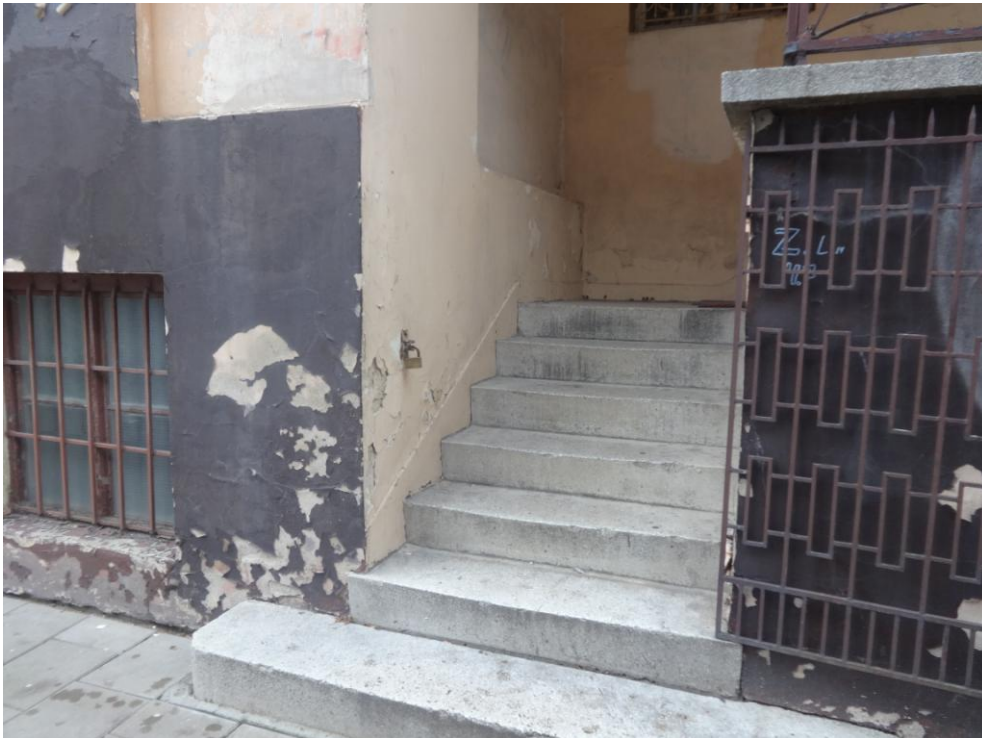
Fot.nr 10. zniszczona elewacja oraz substancja muru. Niewłaściwe ukształtowanie terenu wokół budynku powoduje dodatkowe zwilgocenie obiektu

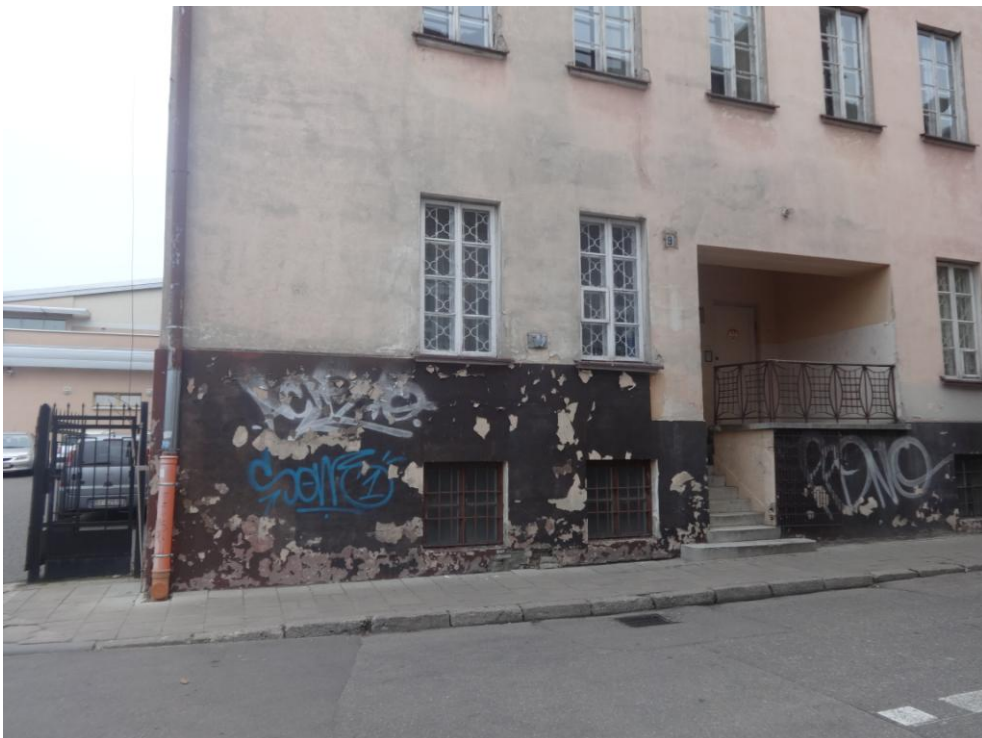
Fot.nr 11. zniszczona elewacja budynku spowodowana silnym zawilgoceniem murów

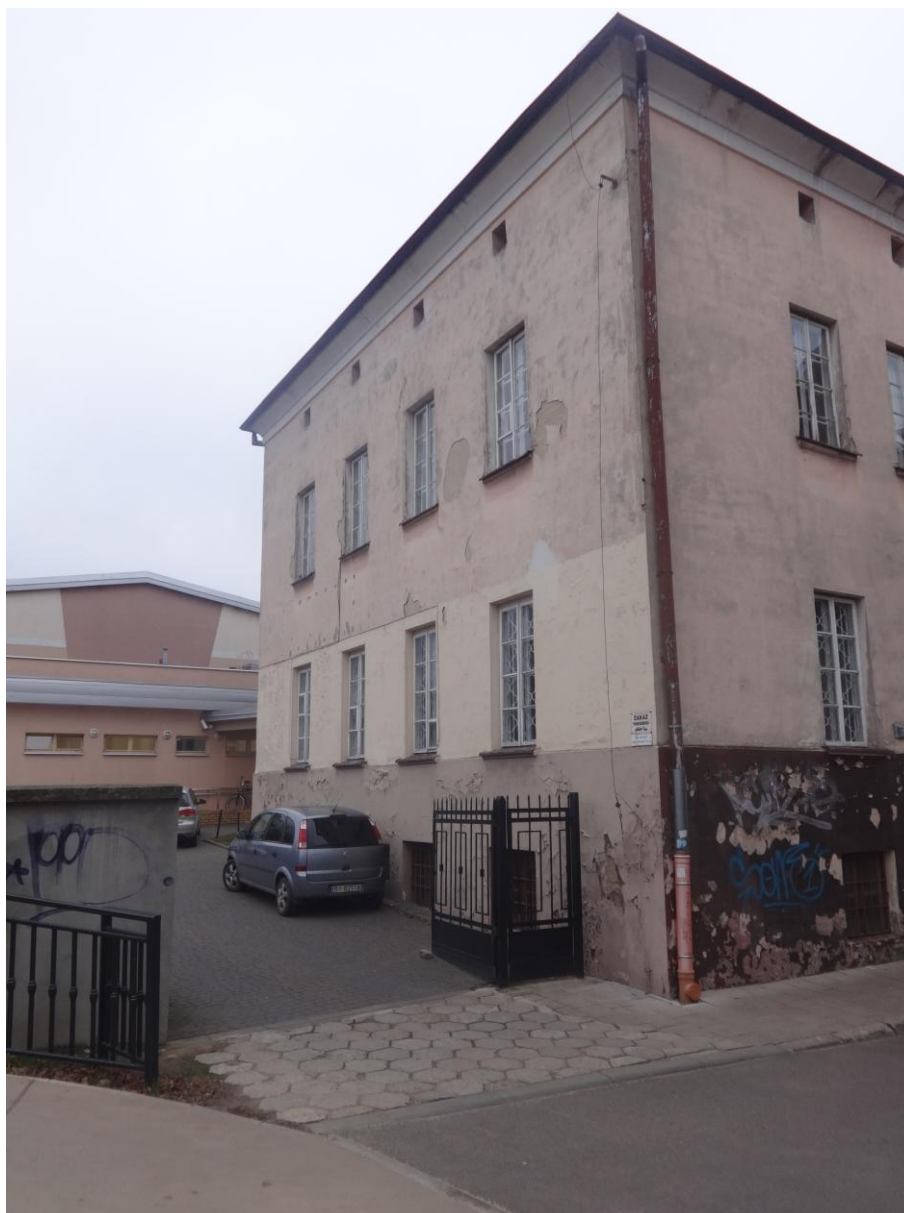
Fot.nr 12. zniszczona elewacja. Niewłaściwe ukształtowanie terenu wokół budynku powoduje dodatkowe zwilgocenie obiektu

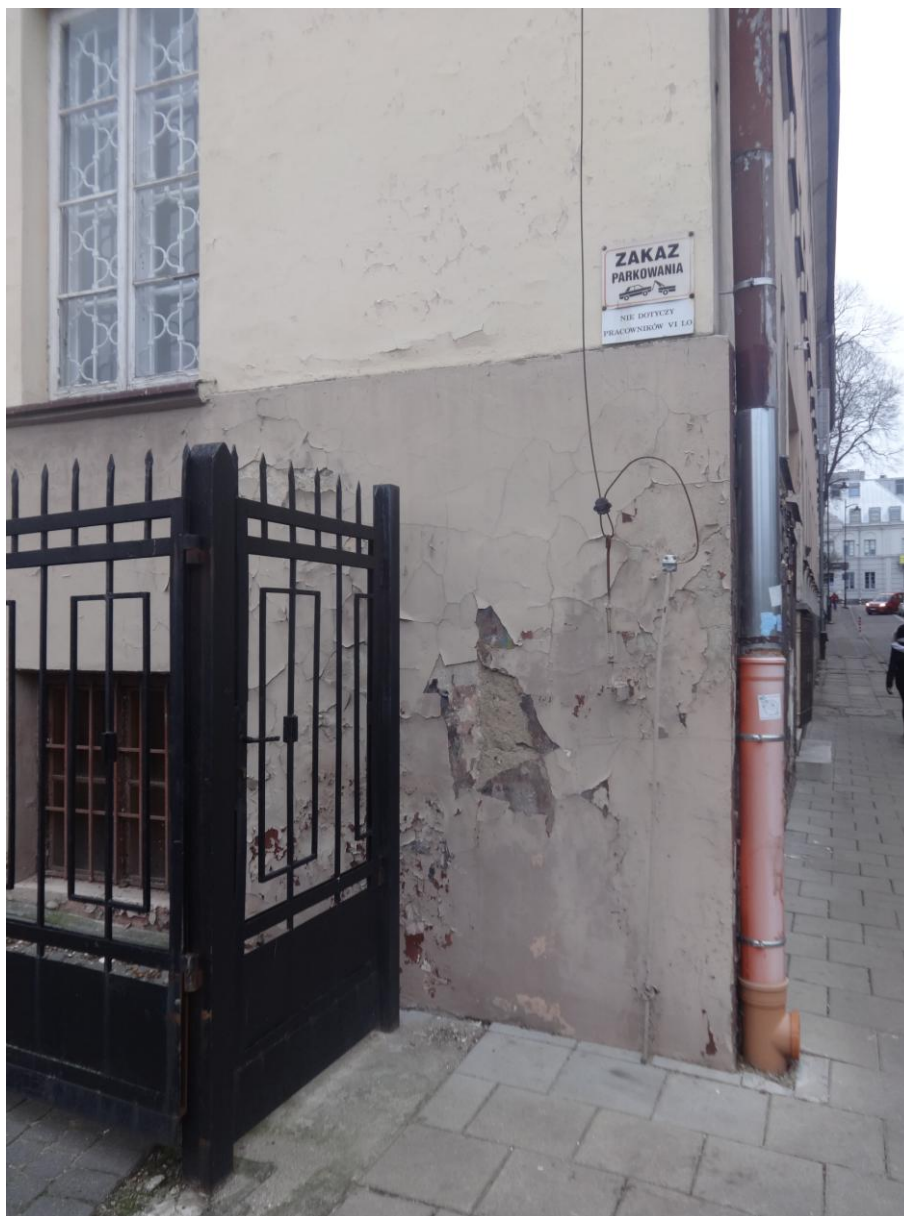
Fot.nr 13. zniszczona elewacja. Niewłaściwe ukształtowanie terenu wokół budynku powoduje dodatkowe zwilgocenie obiektu

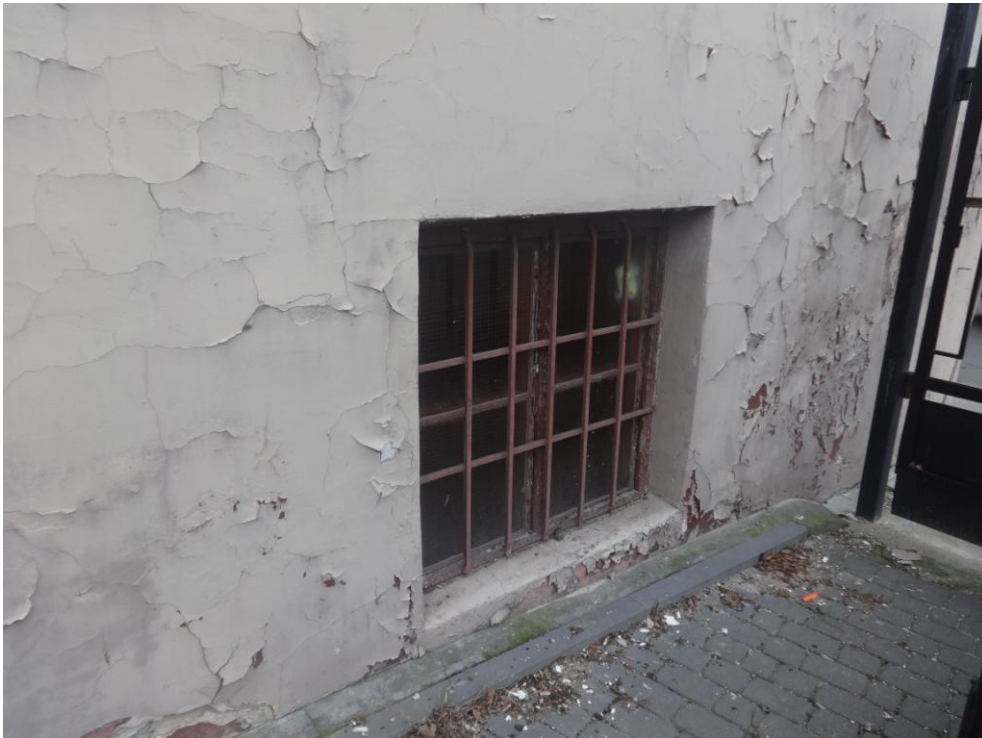
Fot.nr 14. widoczne zniszczenia elewacji spowodowane silnym zawilgoceniem budynku

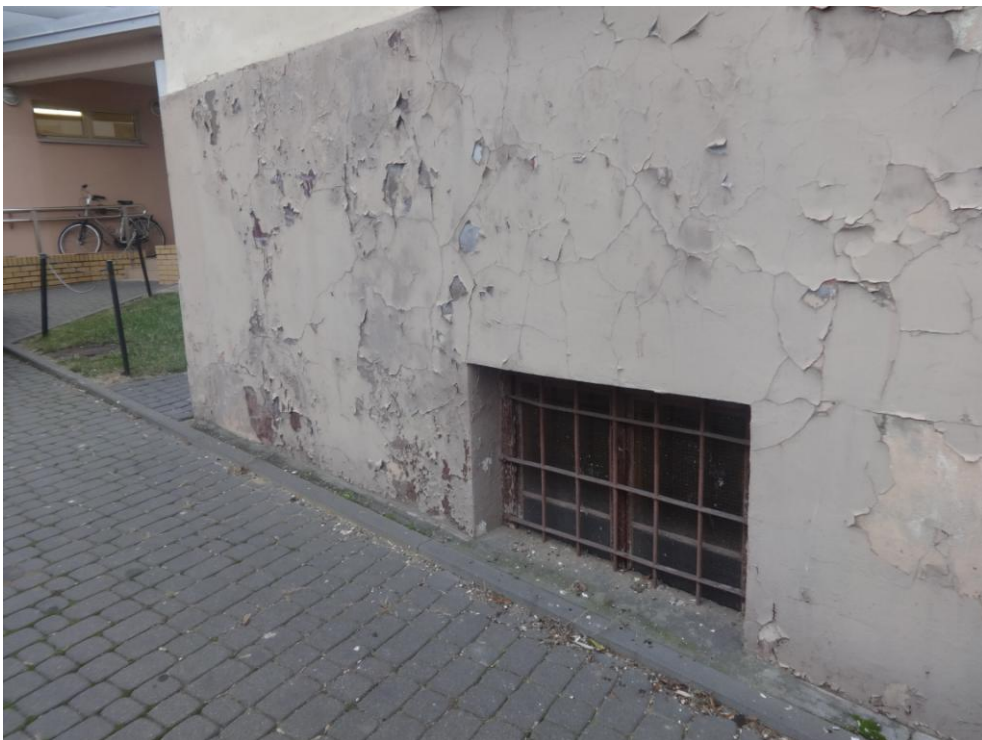
Fot.nr 15. brak właściwej izolacji powoduje niszczenie substancji muru

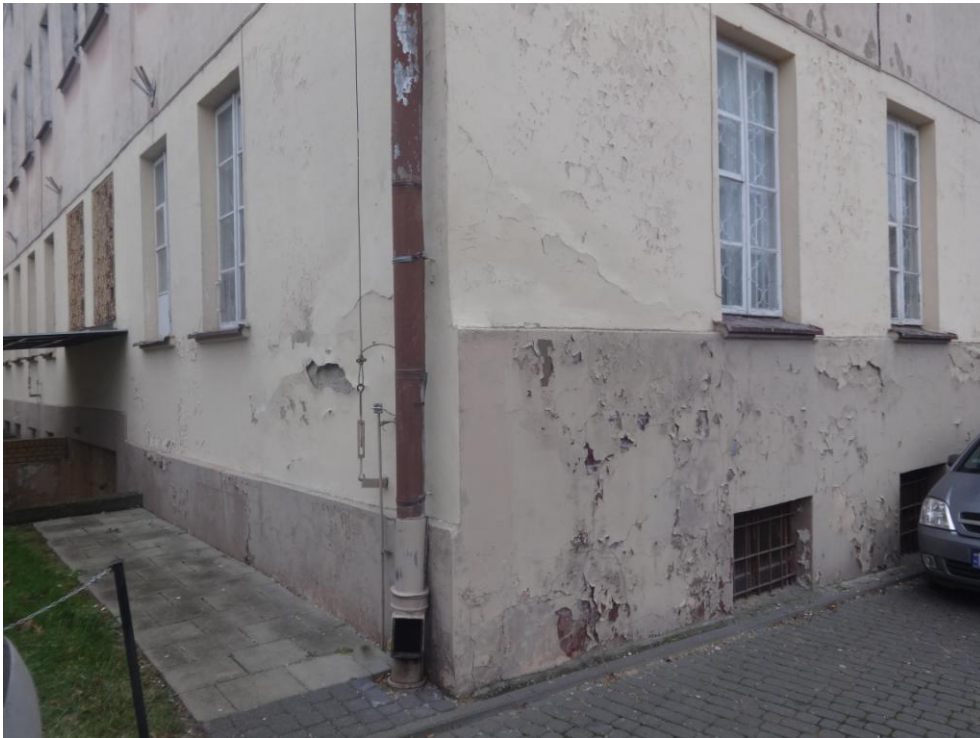
Fot.nr 16. zniszczona elewacja. Niewłaściwe ukształtowanie terenu wokół budynku powoduje dodatkowe zwilgocenie obiektu

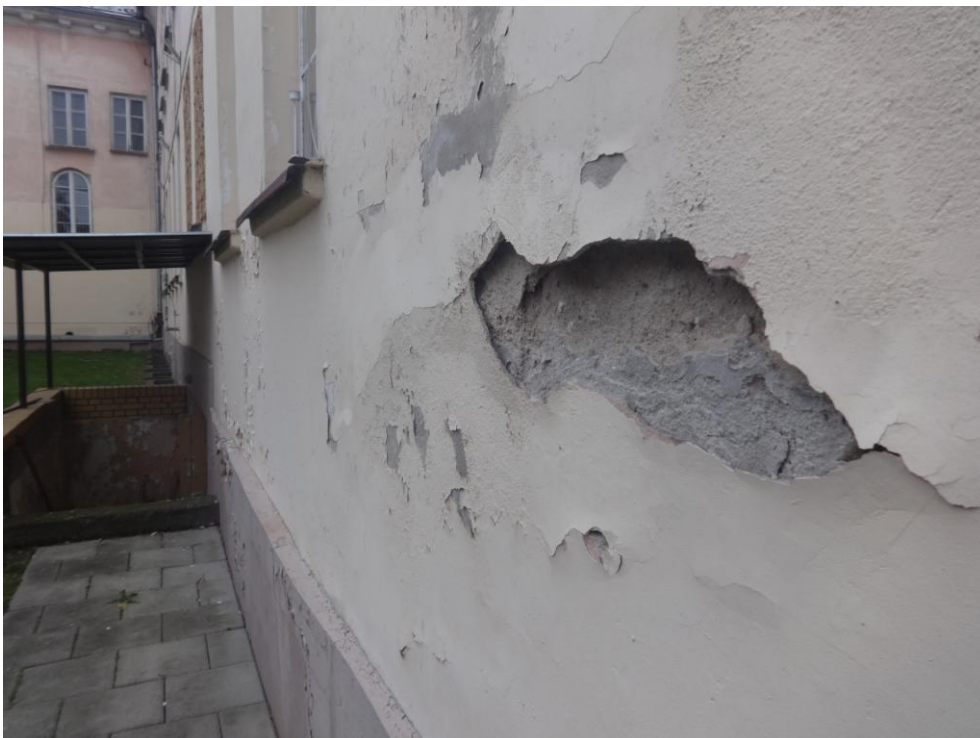
Fot.nr 17. zniszczona elewacja. Silne zawilgocenie murów powoduje niszczenie i odspajanie wypraw tynkarskich

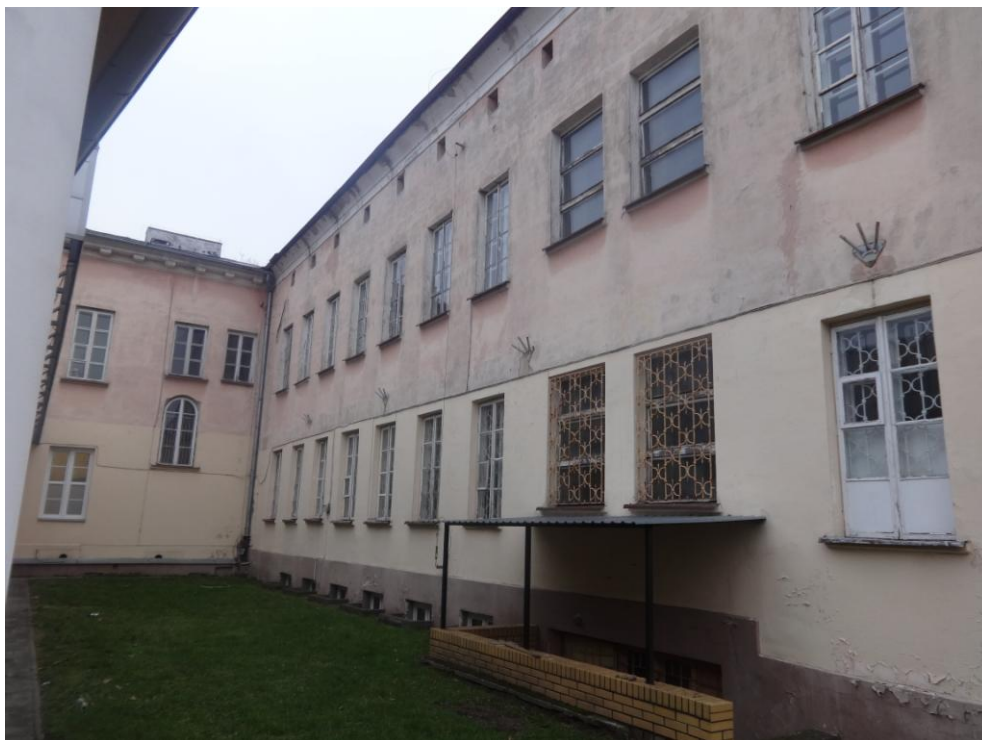
Fot.nr 18. zniszczona elewacja.wraz z wyprawami tynkarskimi

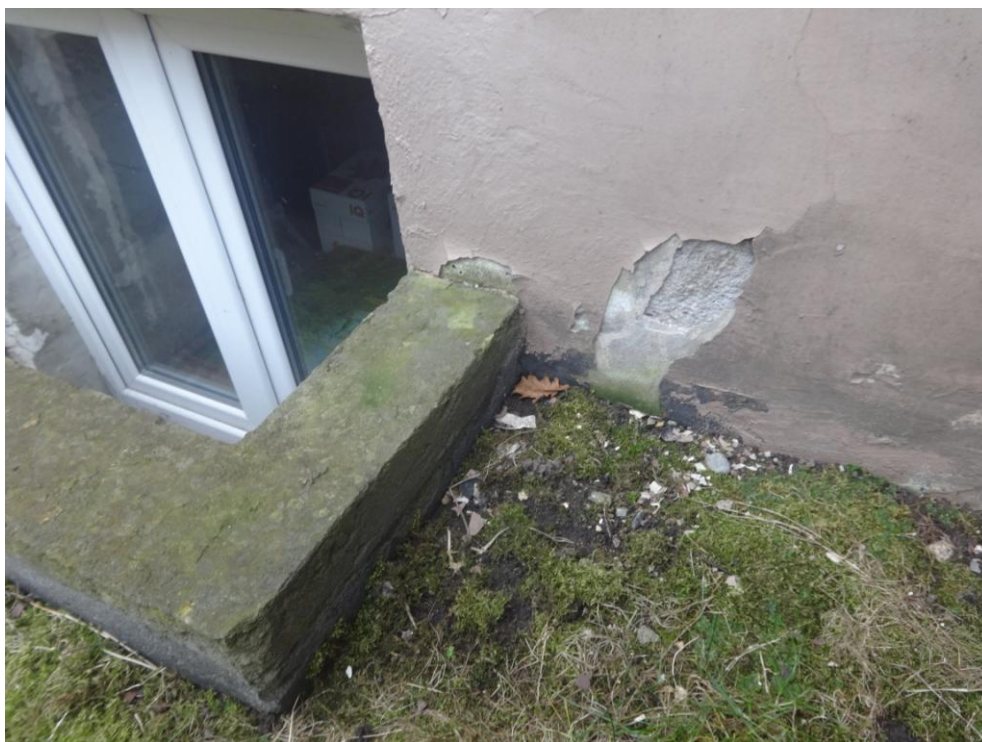
Fot.nr 19. zniszczona elewacja.Brak właściwej izolacji powoduje niszczenie tynków i murów

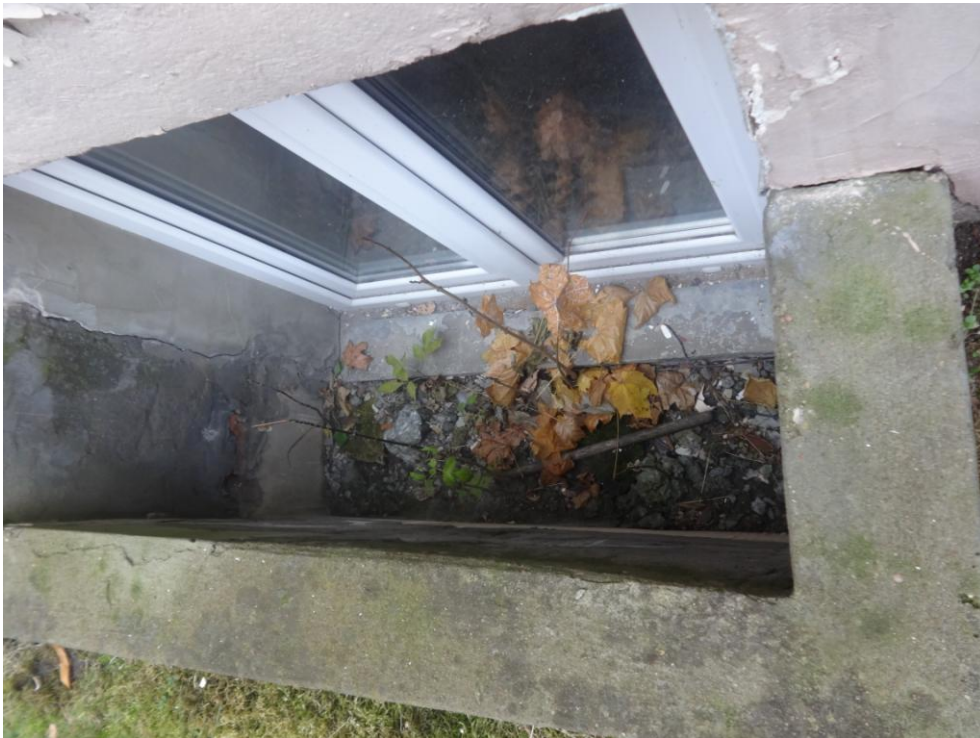
Fot.nr 20. brak właściwego odprowadzenia wody powoduje dodatkowe zawilgocenie obiektu

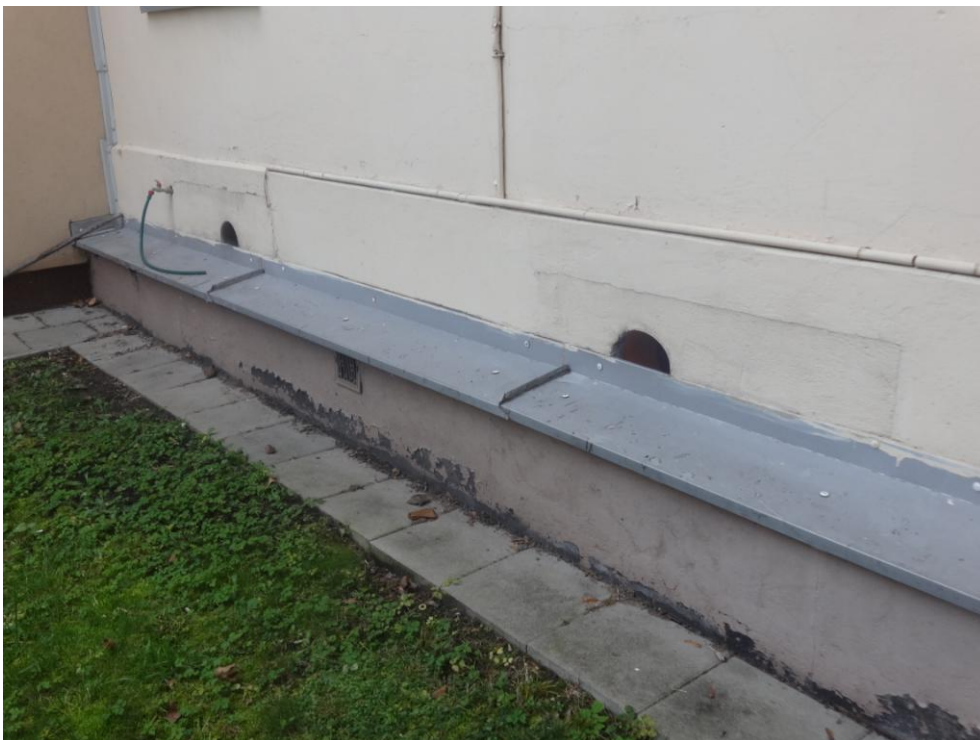
Fot.nr 21. niewłaściwie ukształtowana opaska wokół budynku powoduje dodatkowe zawilgocenie ścian

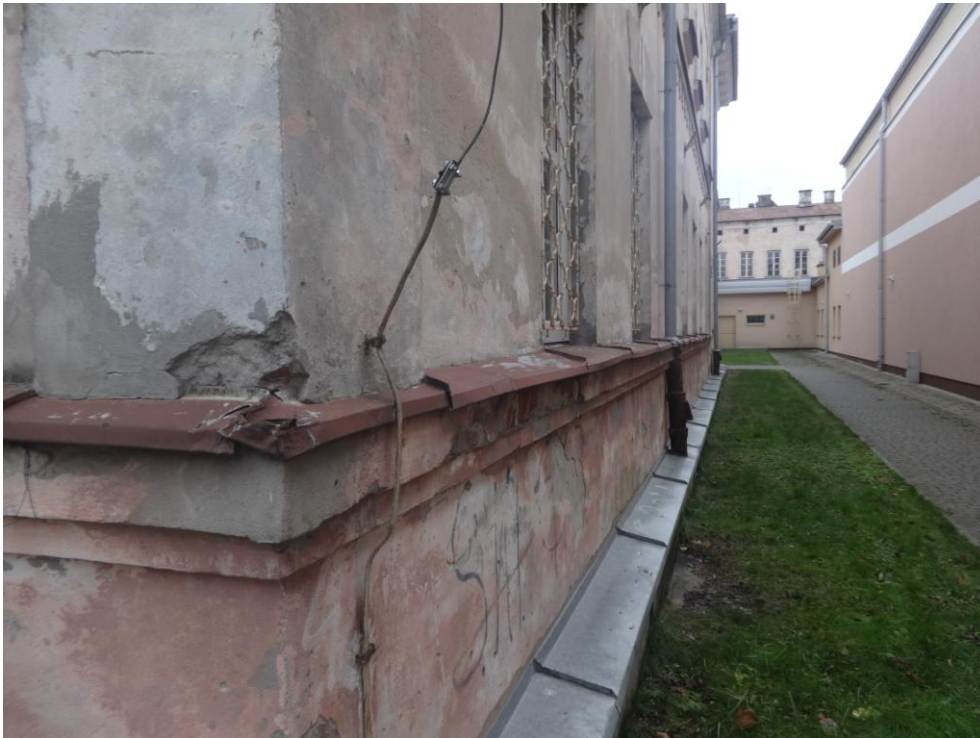
Fot.nr 22. zniszczona elewacja. Niewłaściwe ukształtowanie terenu wokół budynku powoduje dodatkowe zwilgocenie obiektu

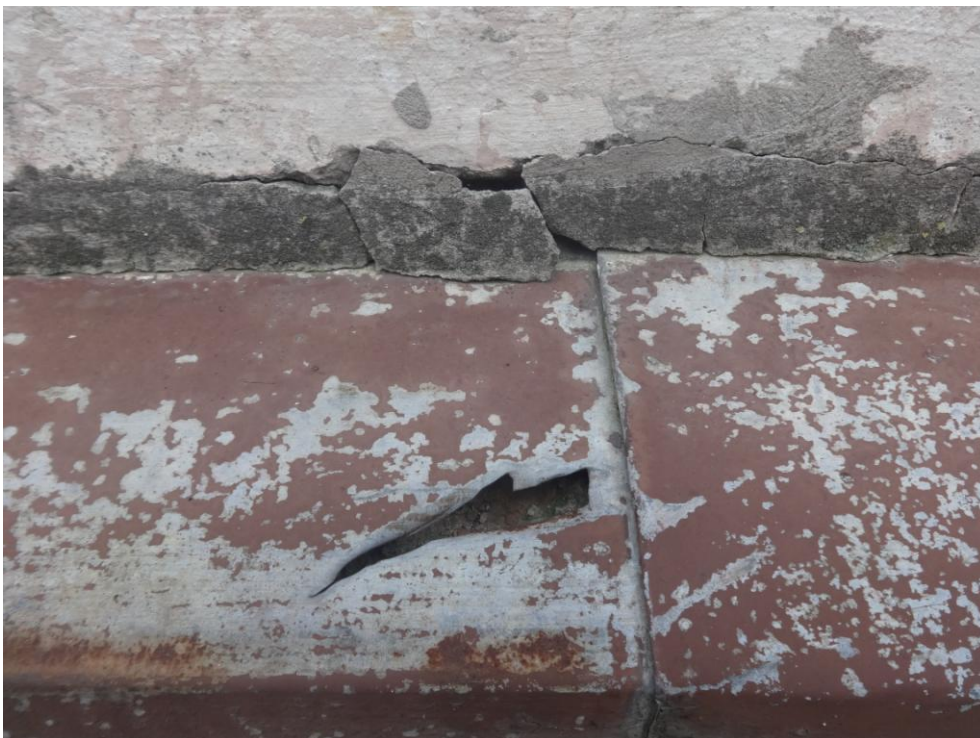
Fot.nr 23. zniszczone obróbki blacharskie powodują wnikanie wody w strukturę murów

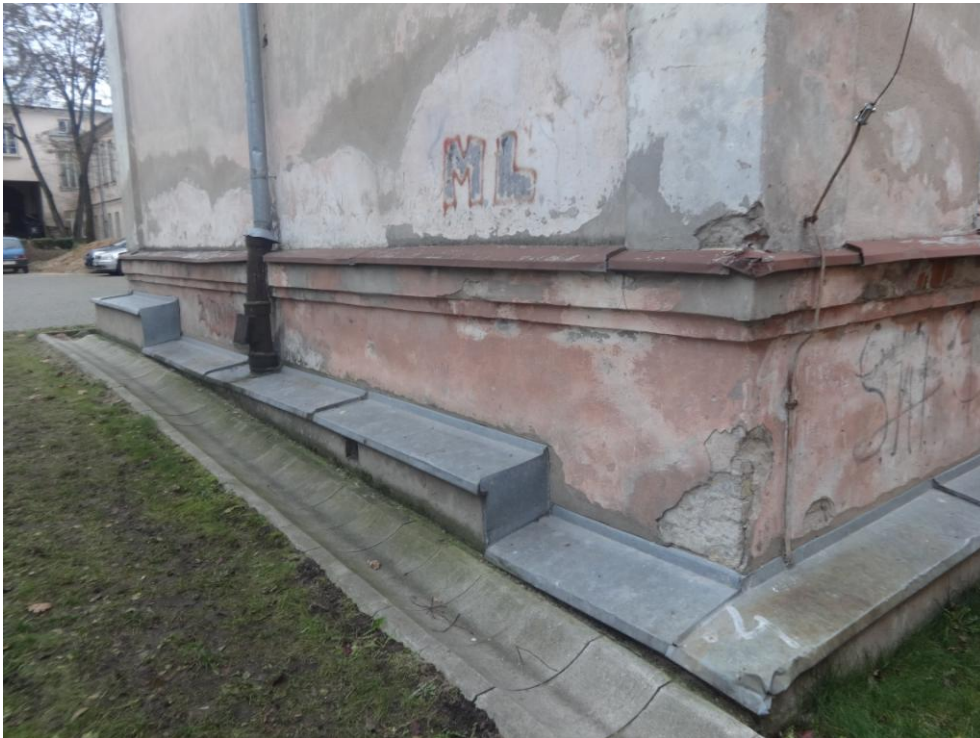
Fot.nr 24. zniszczone obróbki blacharskie powodują wnikanie wody w strukturę murów

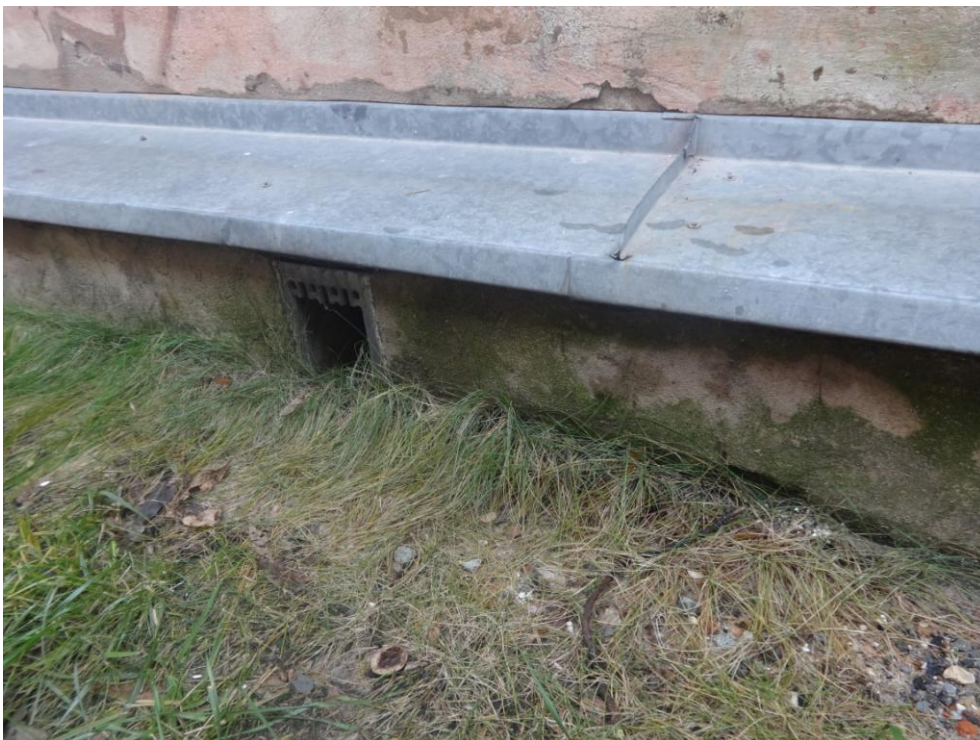
Fot.nr 25. brak właściwej opaski wokół budynku dodatkowo naraża ściany na długotrwałe działanie wilgoci

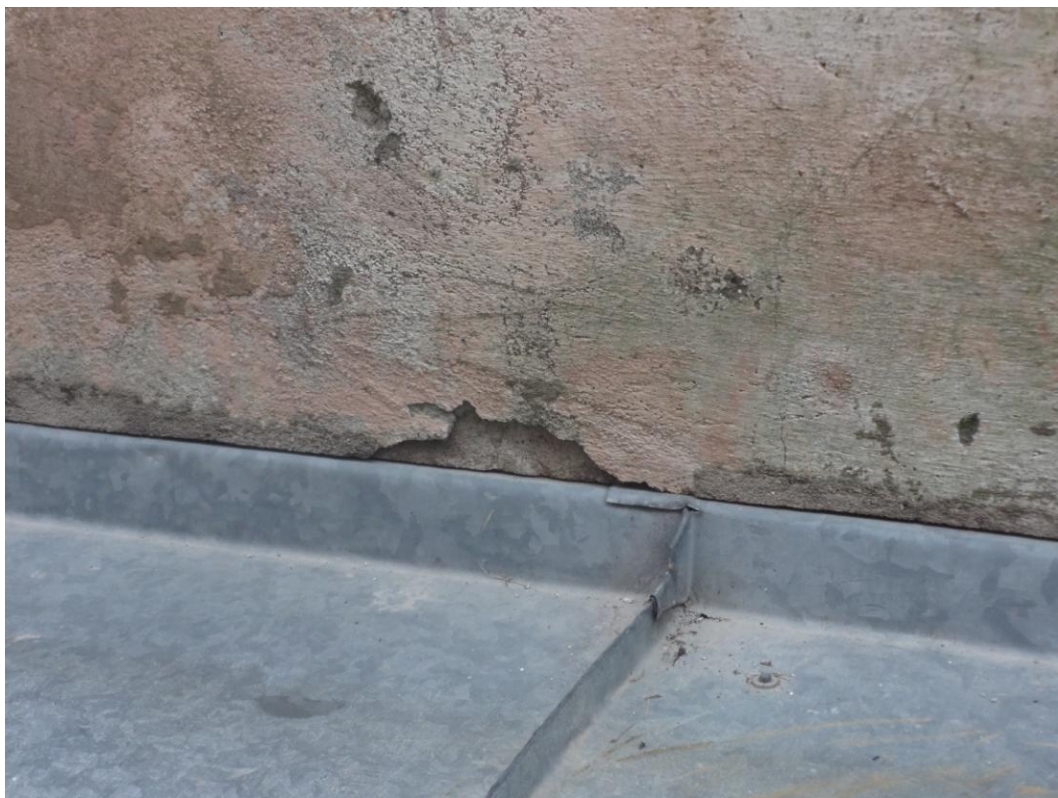
Fot.nr 26. zniszczone obróbki blacharskie powodują wnikanie wody w strukturę murów

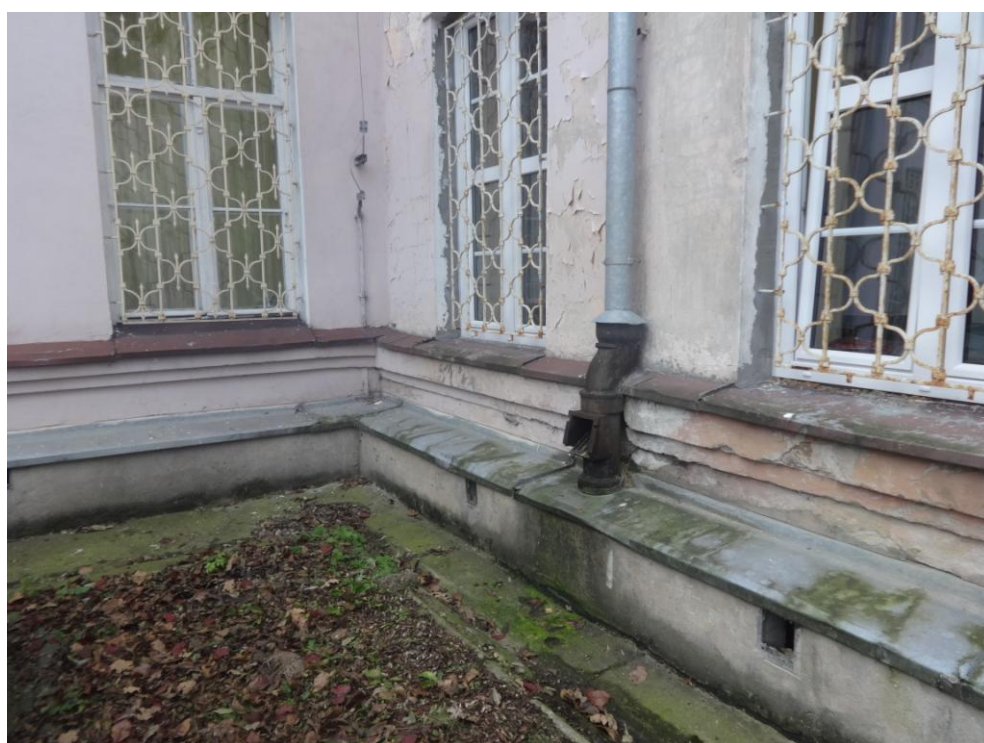
Fot.nr 27. zniszczone obróbki blacharskie powodują wnikanie wody w strukturę murów

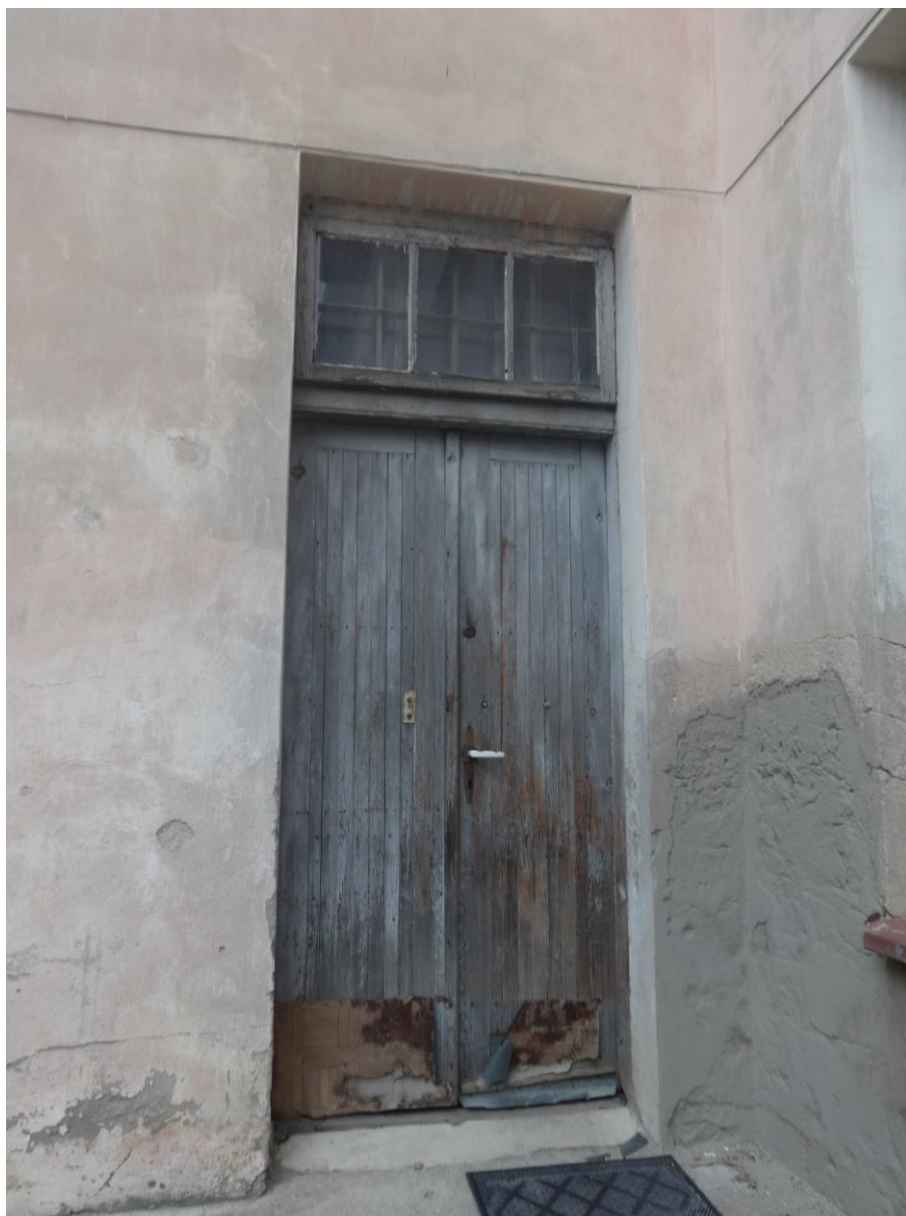
Fot.nr 28. widoczna zniszczona stolarka drzwiowa budynku
