# **DOKUMENTACJA FOTOGRAFICZNA**

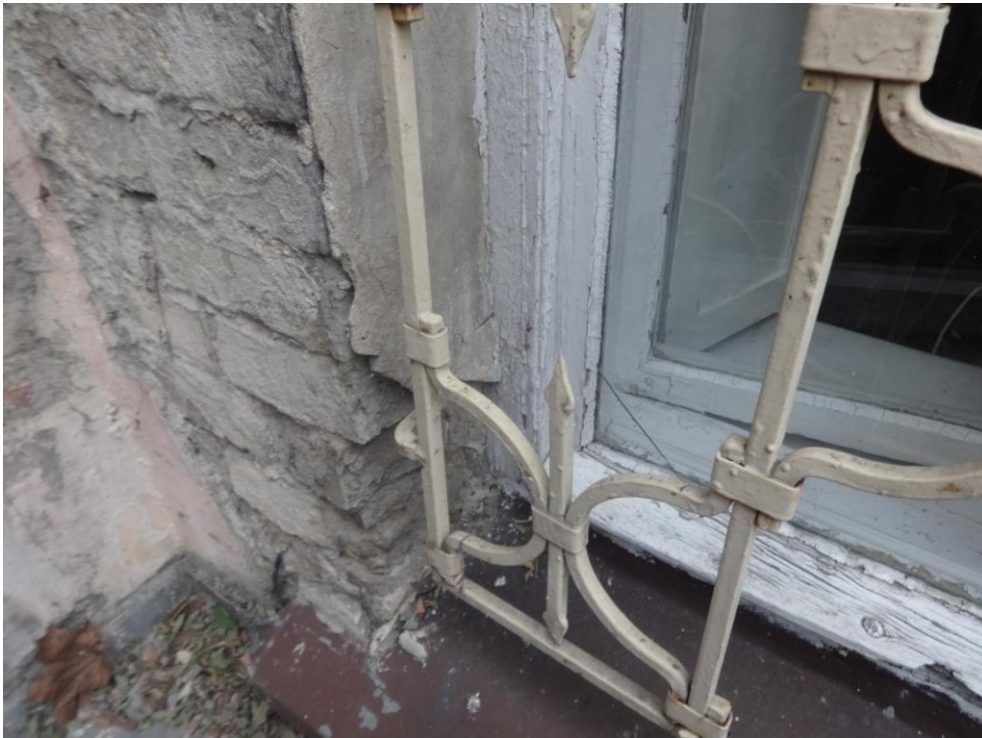
Fot.nr 29. zniszczone obróbki blacharskie powodują wnikanie wody w strukturę murów i dodatkowo powodują niszczenie stolarki okiennej

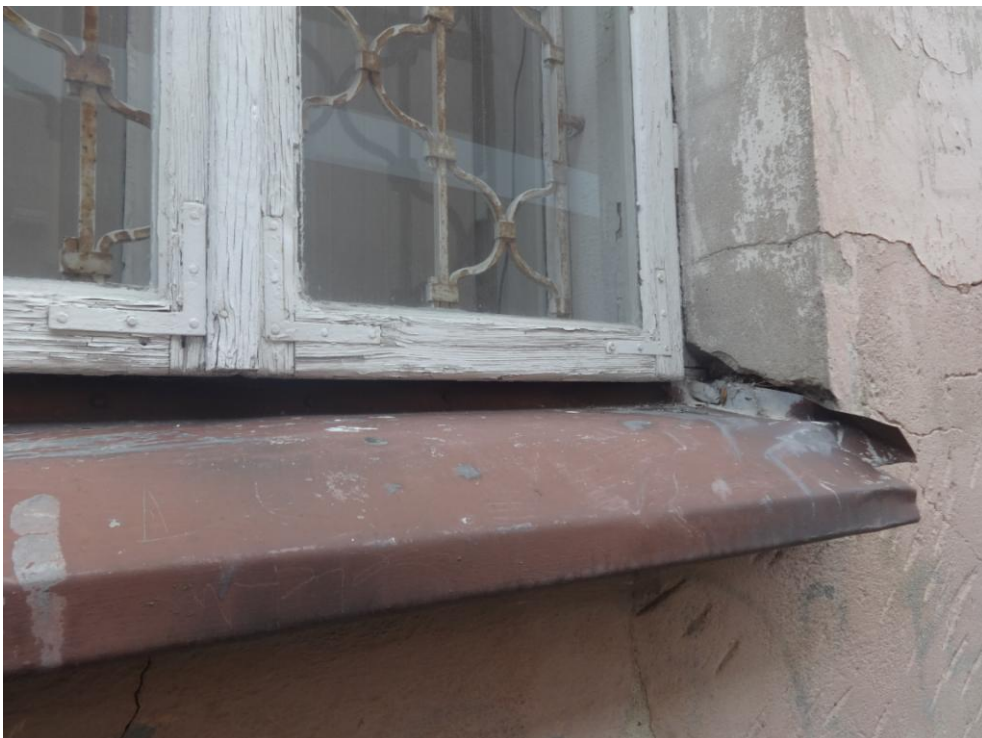
Fot.nr 30. zniszczone obróbki blacharskie powodują wnikanie wody w strukturę murów i dodatkowo powodują niszczenie stolarki okiennej

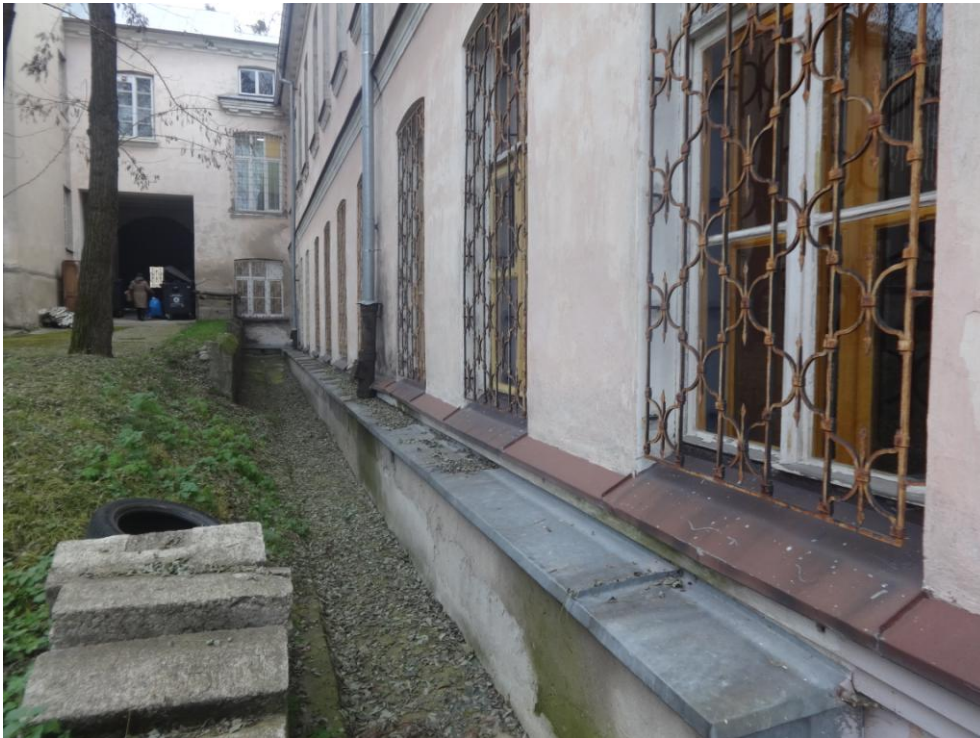
Fot.nr 31. zniszczone obróbki blacharskie powodują wnikanie wody w strukturę murów i dodatkowo powodują niszczenie stolarki okiennej

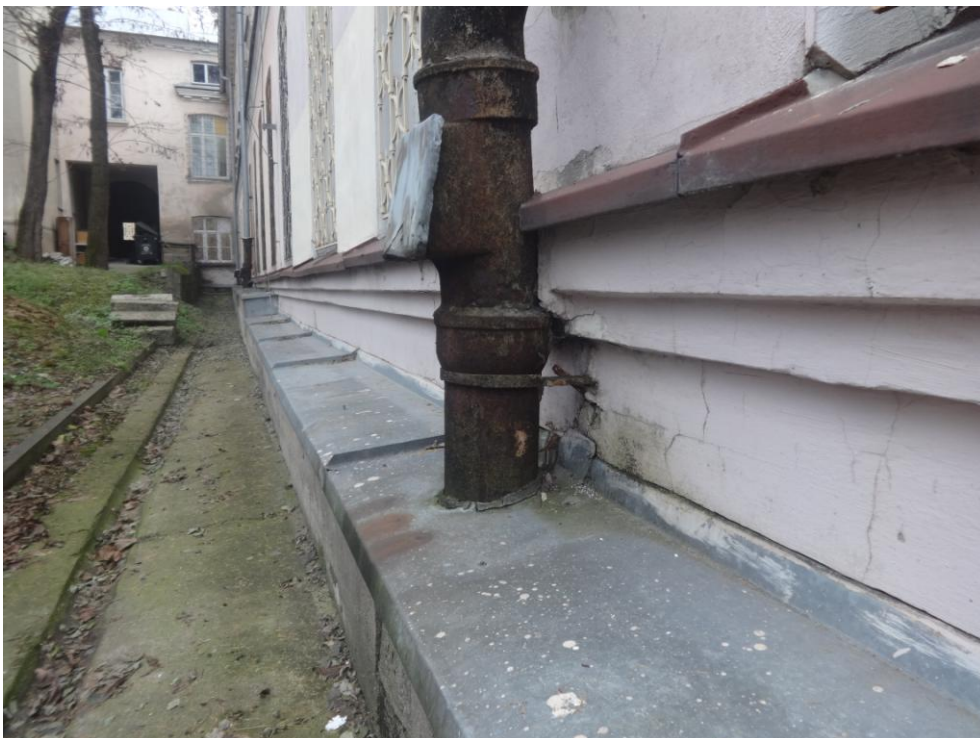
Fot.nr 32. zniszczone obróbki blacharskie powodują wnikanie wody w strukturę murów i dodatkowo powodują tynków

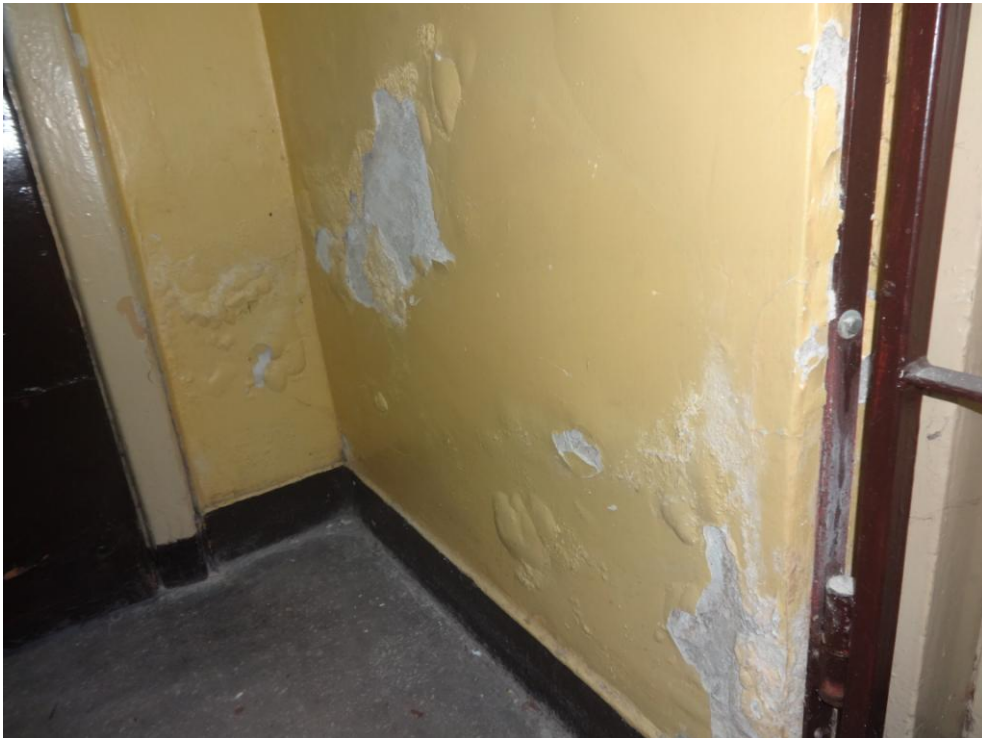
Fot.nr 33. zniszczone wyprawy tynkarskie spowodowane kapilarnym podciąganiem wody

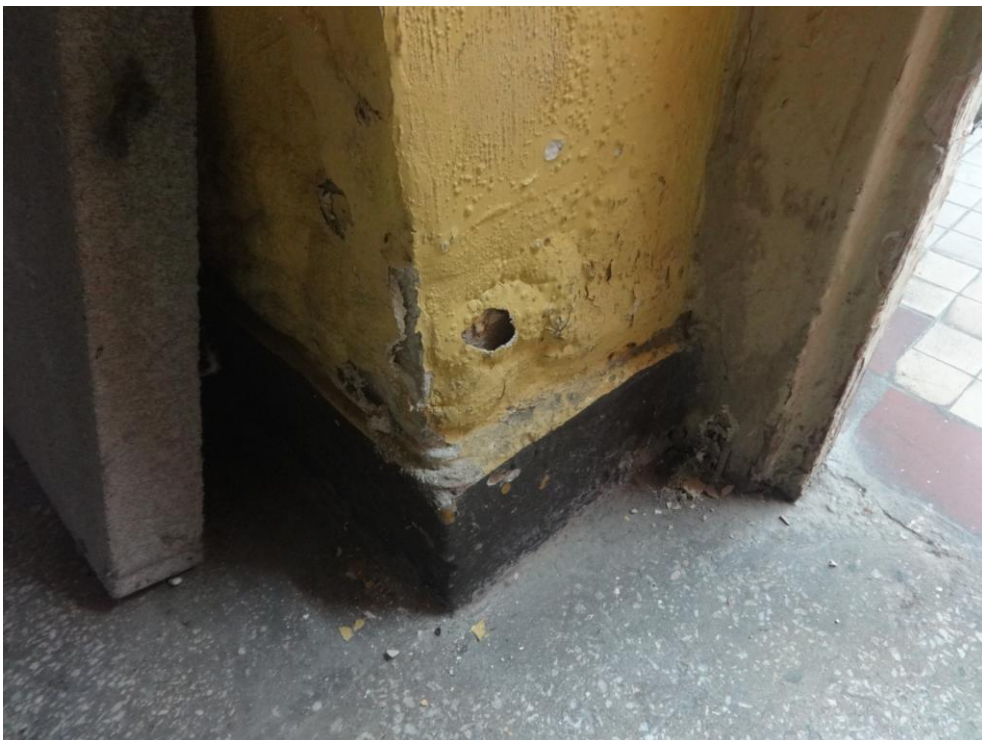
Fot.nr 34. zniszczone wyprawy tynkarskie spowodowane kapilarnym podciąganiem wody

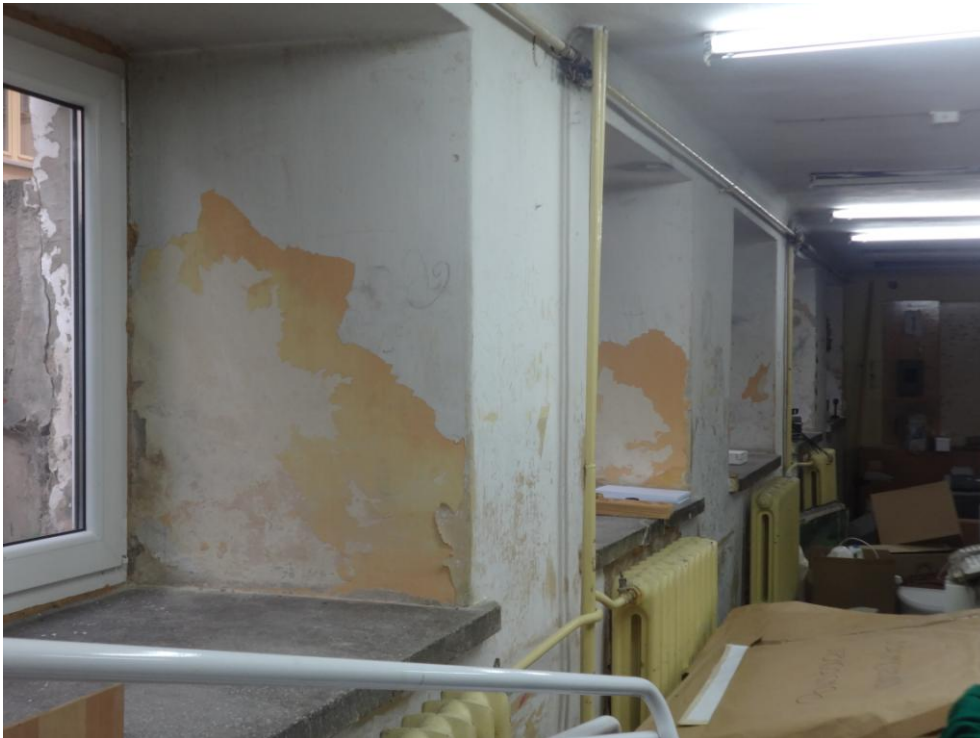
Fot.nr 35. widoczne zniszczenia spowodowane silnym zawilgoceniem murów

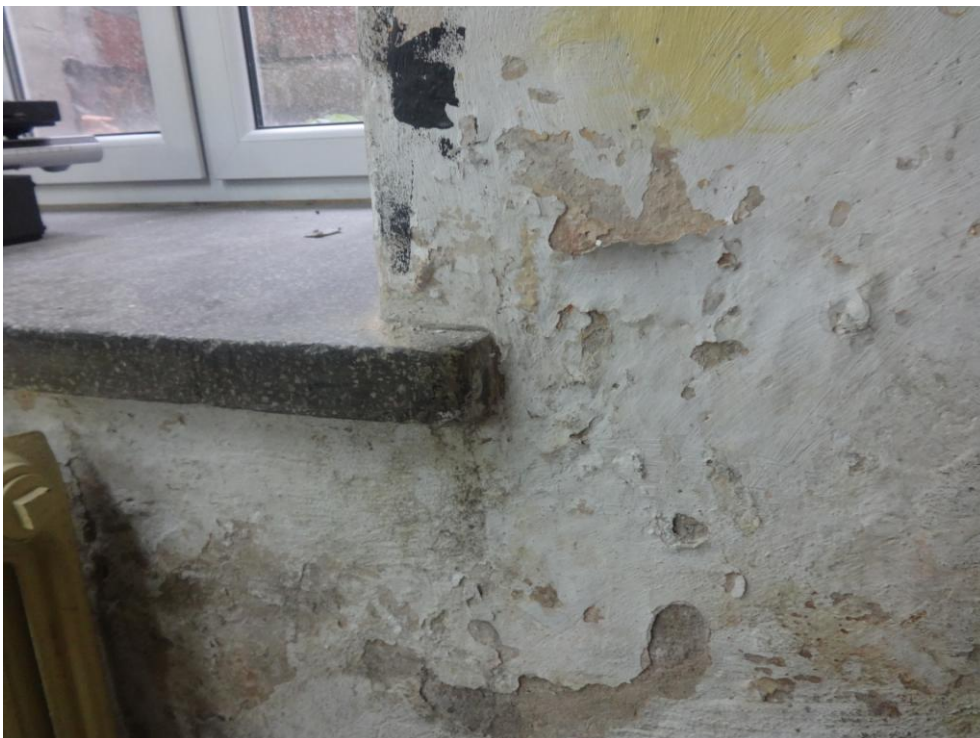
Fot.nr 36. widoczne zniszczenia spowodowane silnym zawilgoceniem murów

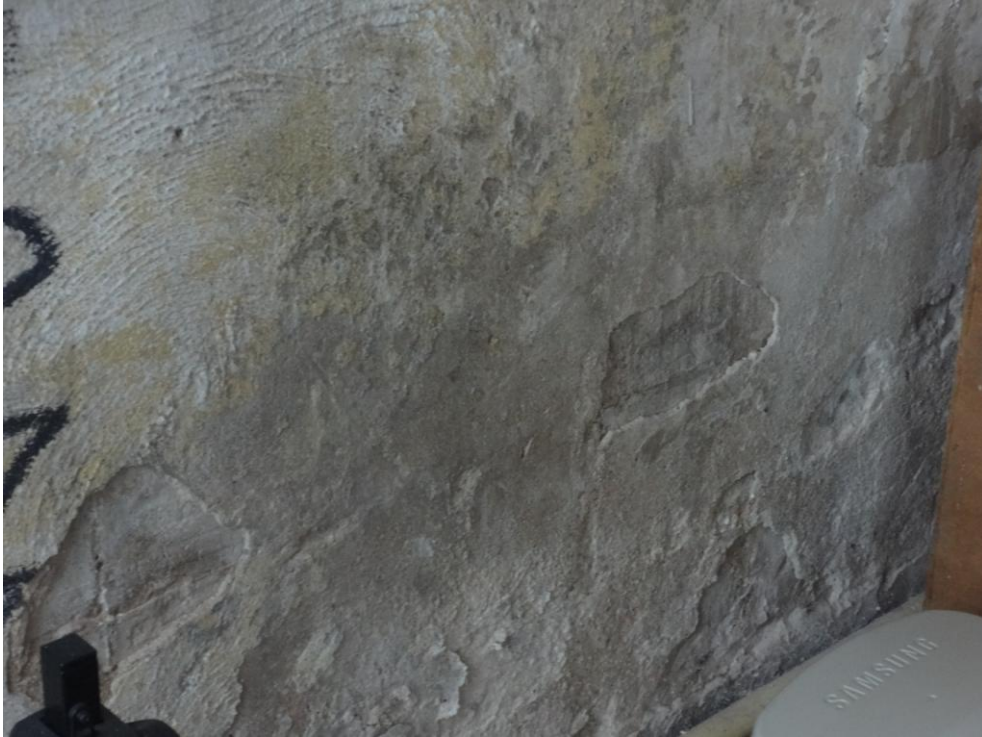
Fot.nr 37. widoczne zniszczenia spowodowane silnym zawilgoceniem murów

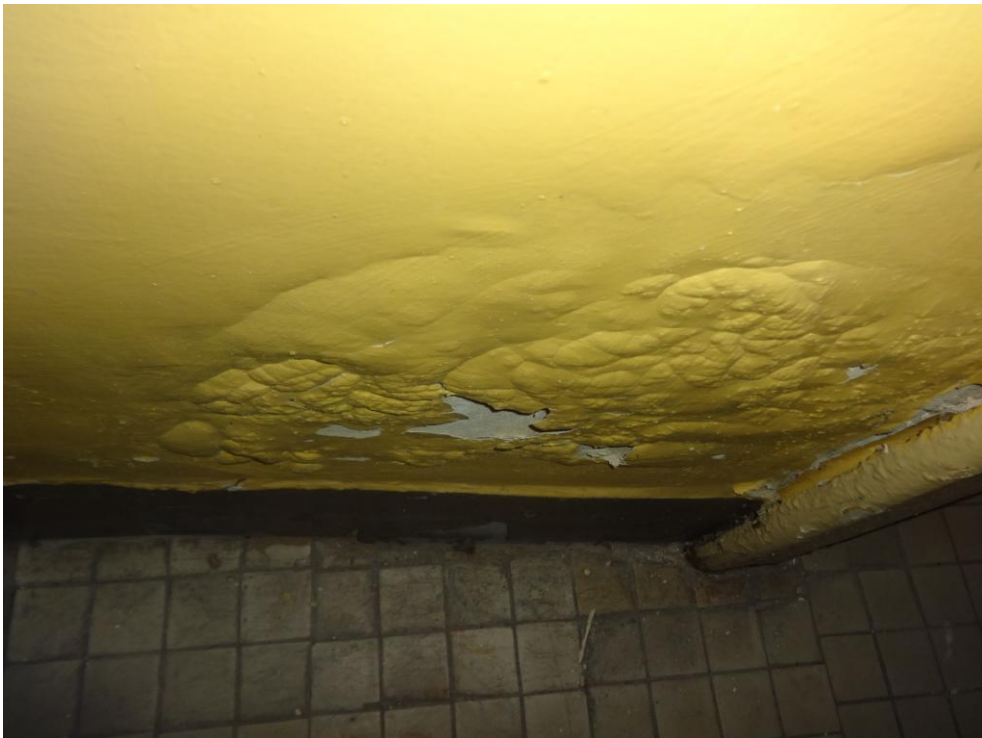
Fot.nr 38. widoczne zniszczenia spowodowane silnym zawilgoceniem murów

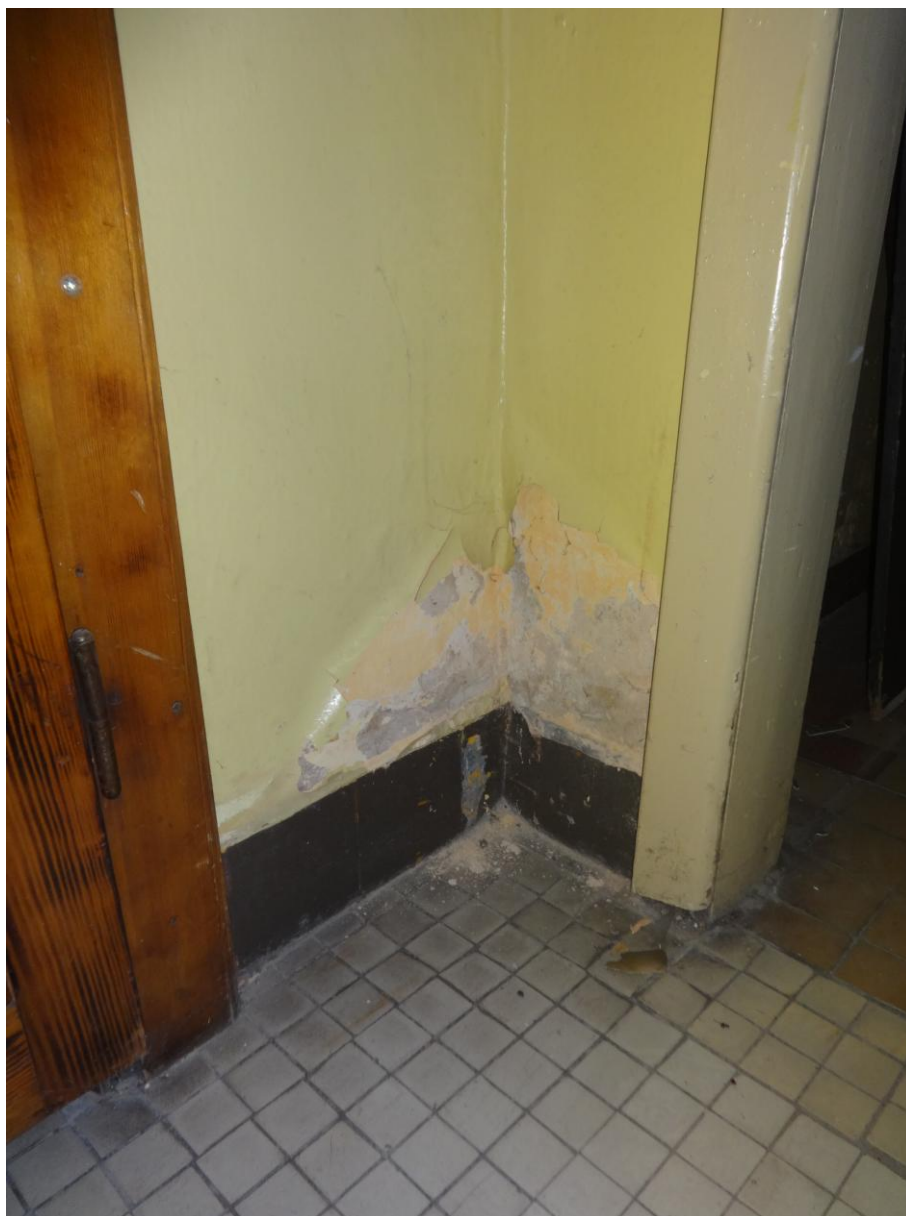
Fot.nr 39. widoczne zniszczenia spowodowane podciąganiem kapilarnym wody

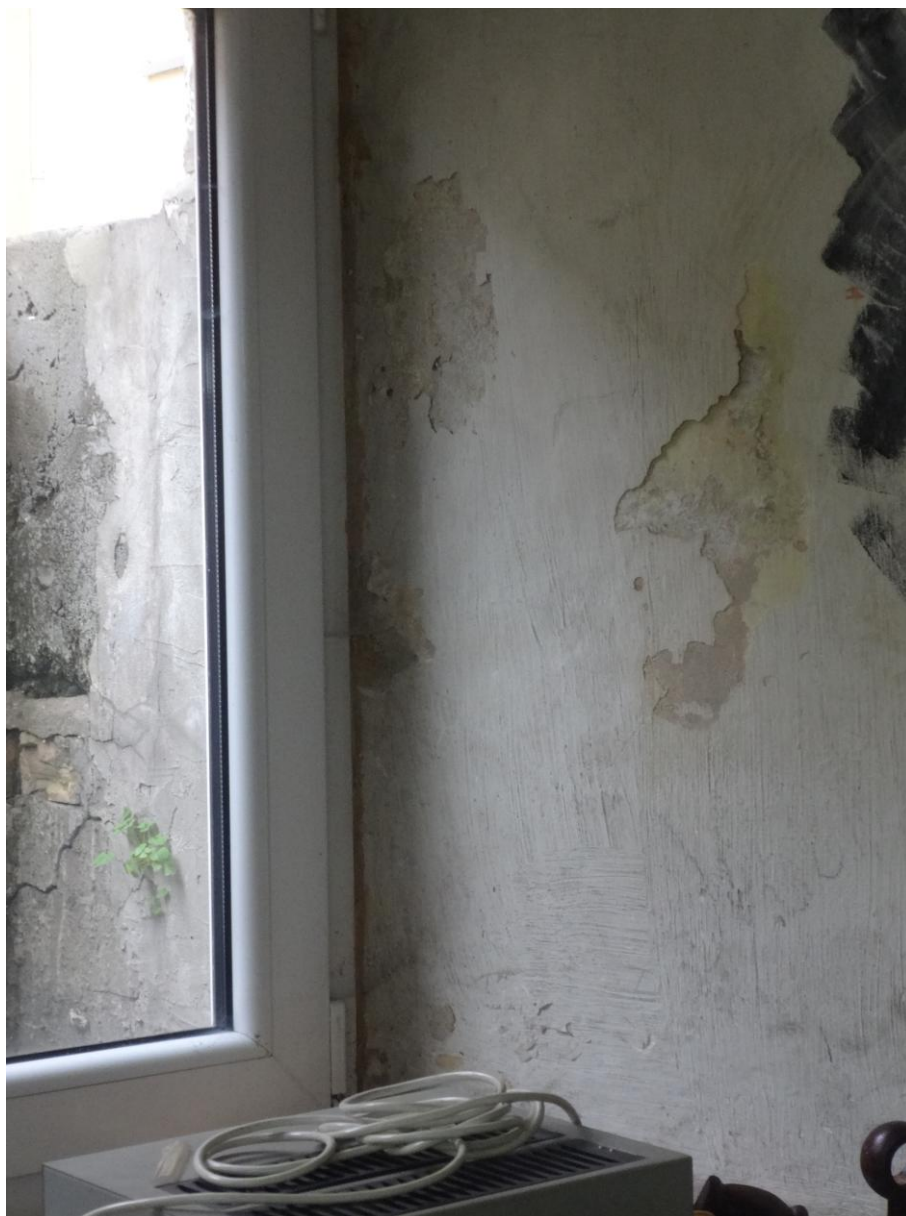
Fot.nr 40. widoczne zniszczenia spowodowane silnym zawilgoceniem murów

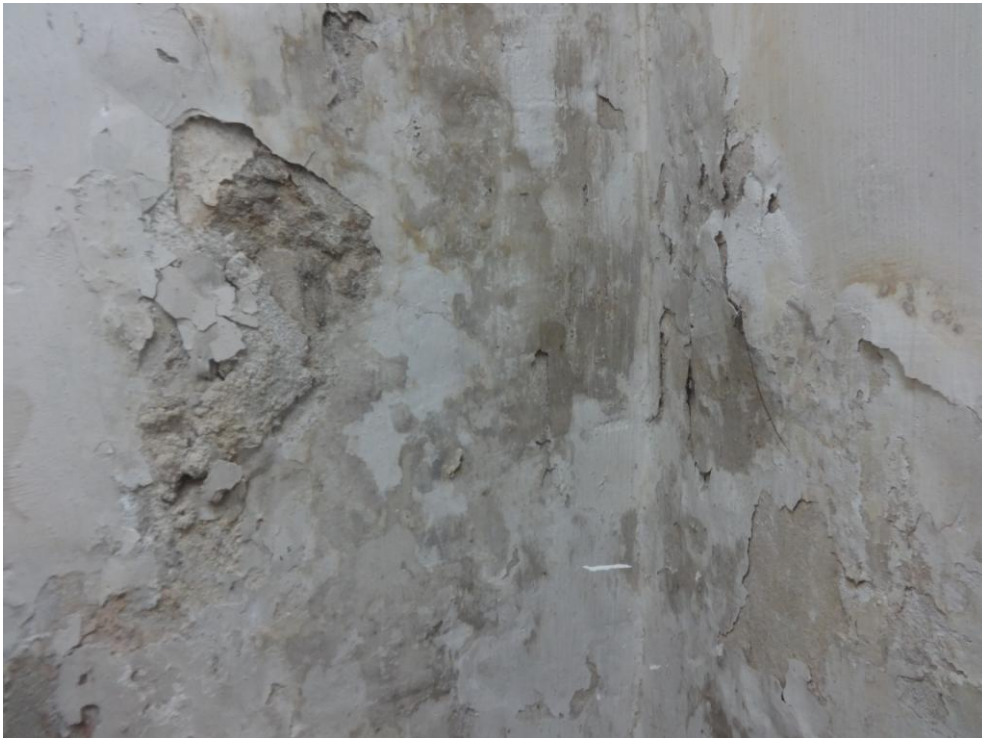
Fot.nr 41. widoczne zniszczenia spowodowane silnym zawilgoceniem murów

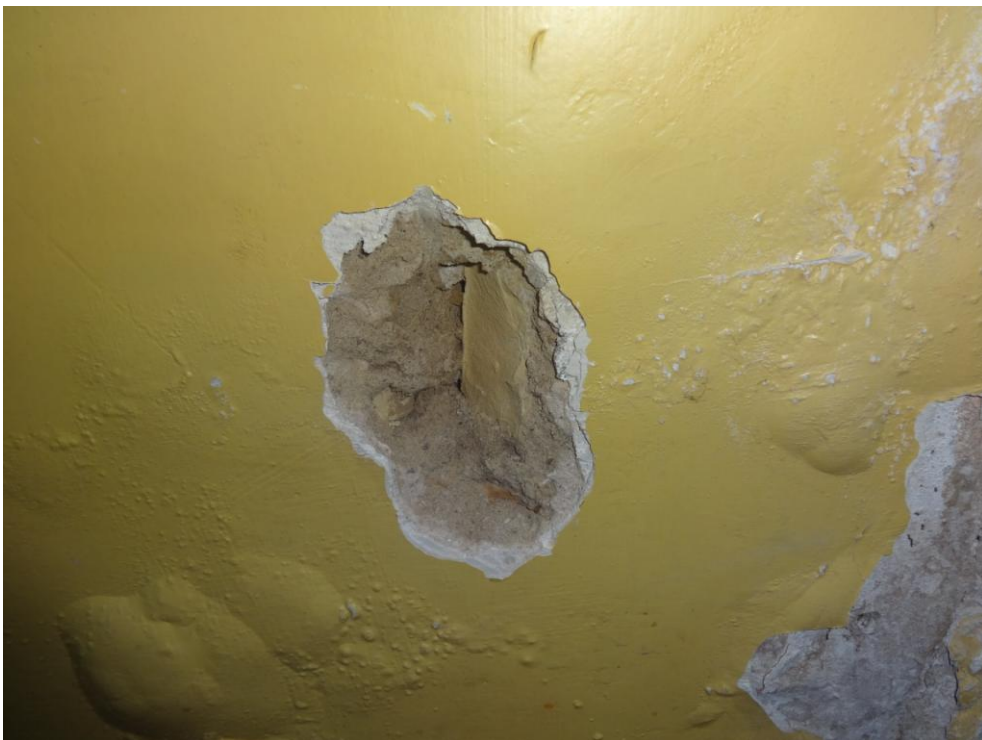
Fot.nr 42. widoczna odkrywka mająca na celu pobranie próbek materiału ściany do badań laboratoryjnych

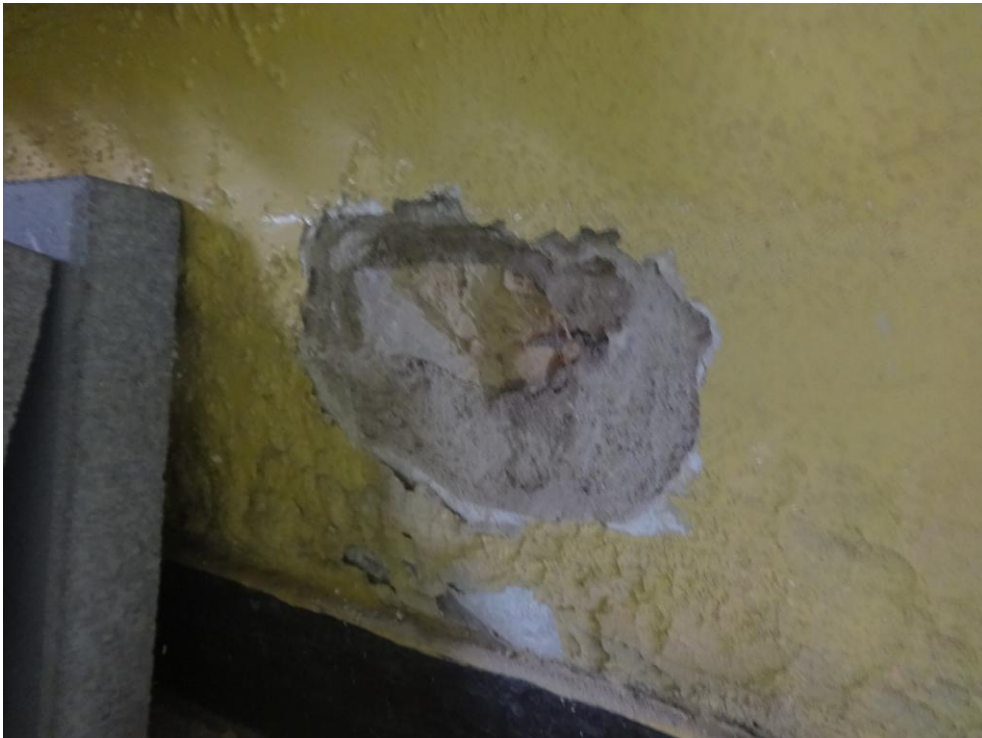
Fot.nr 43. widoczna odkrywka mająca na celu pobranie próbek materiału ściany do badań laboratoryjnych

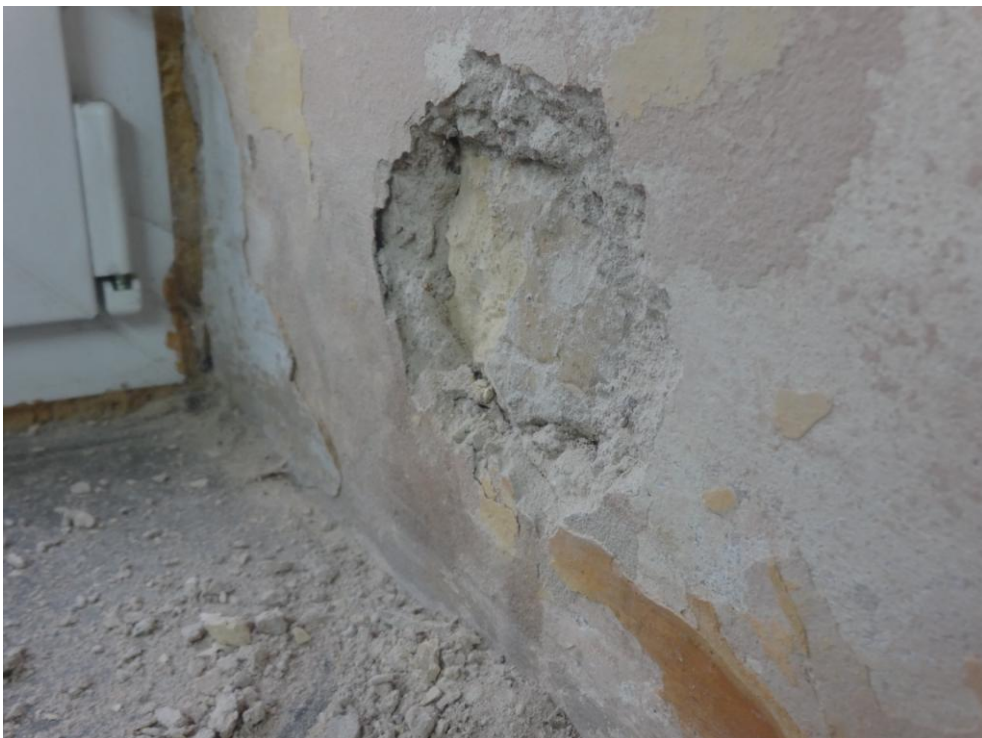
Fot.nr 44. widoczna odkrywka mająca na celu pobranie próbek materiału ściany do badań laboratoryjnych

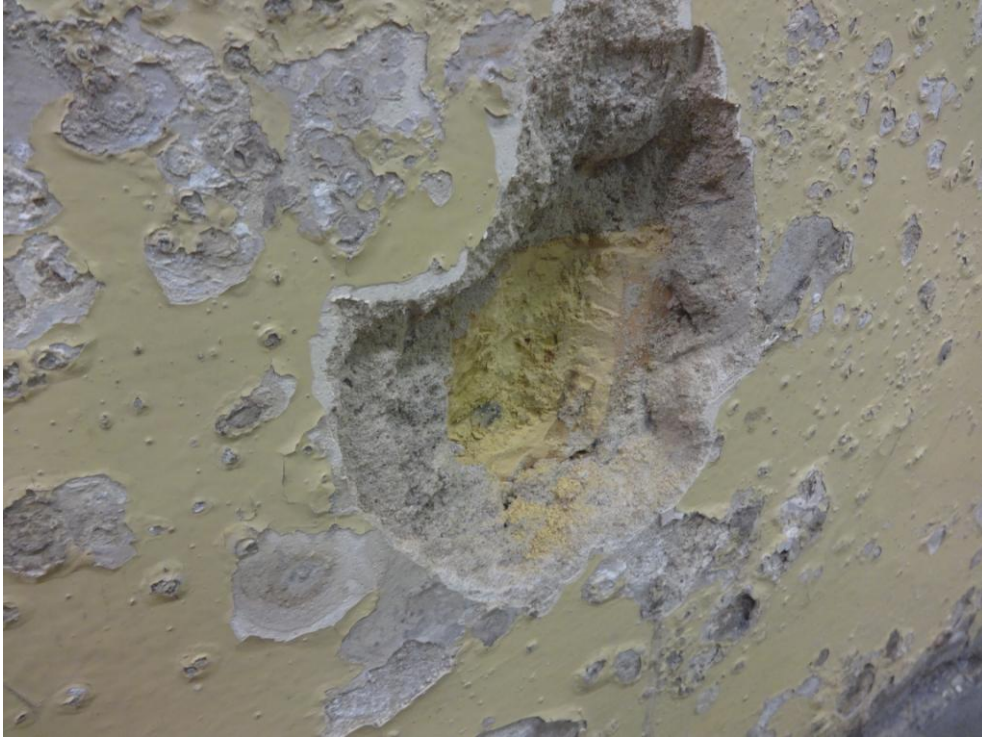
Fot.nr 45. zniszczenia ściany spowodowane brakiem izolacji przeciwwilgociowej

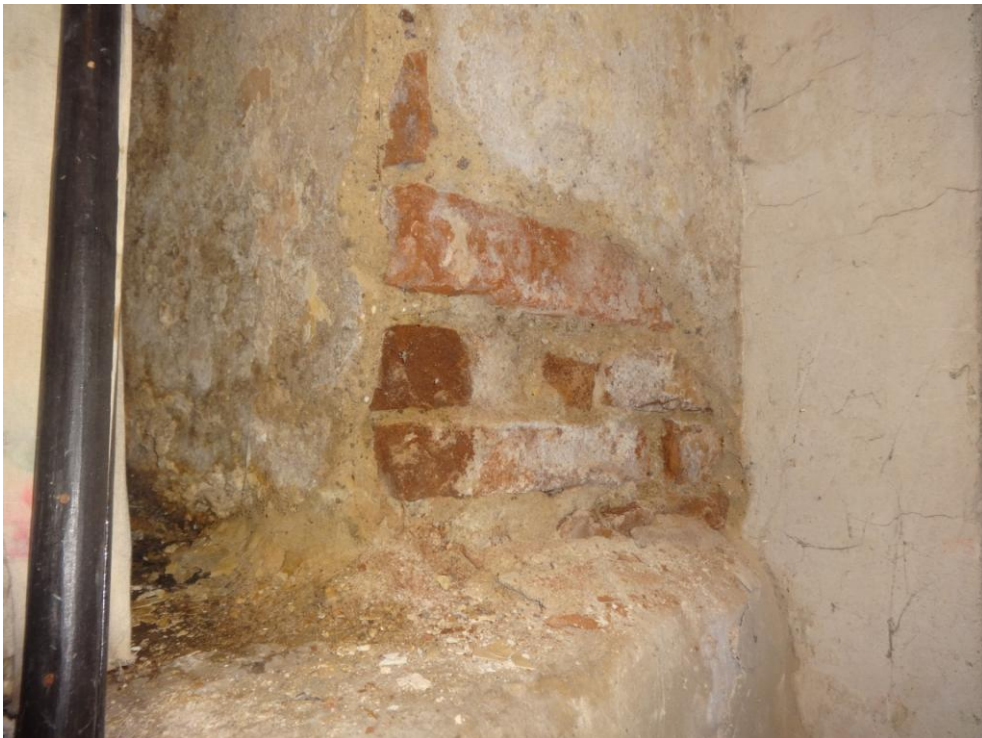
Fot.nr 46. zniszczenia ściany spowodowane brakiem izolacji przeciwwilgociowej

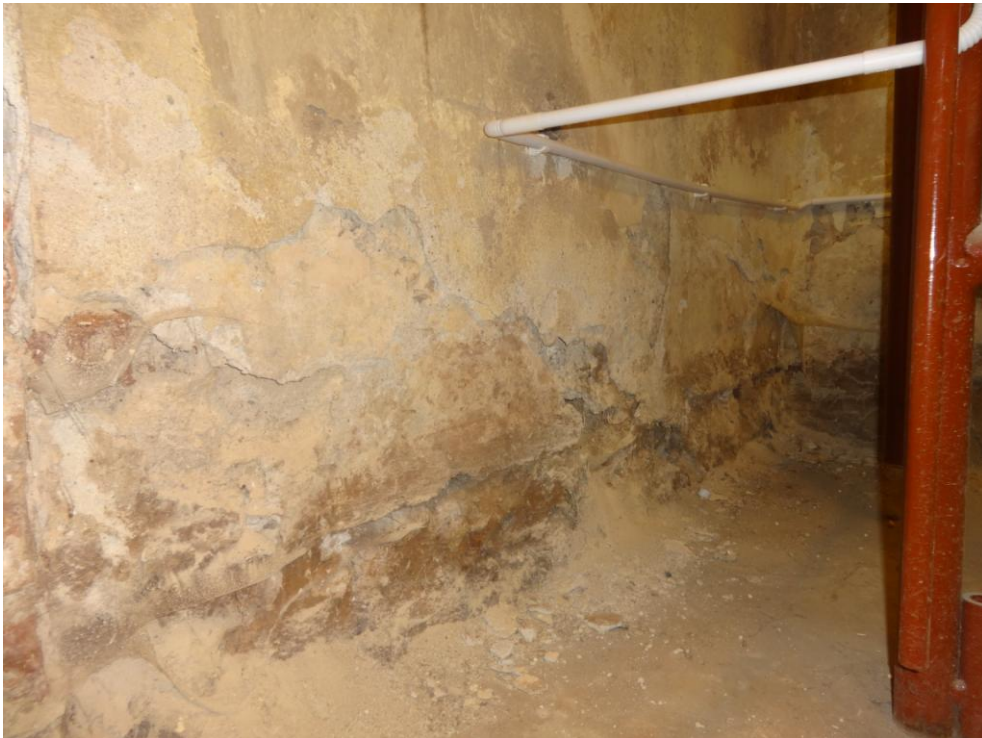
Fot.nr 47. zniszczenia ściany spowodowane brakiem izolacji przeciwwilgociowej

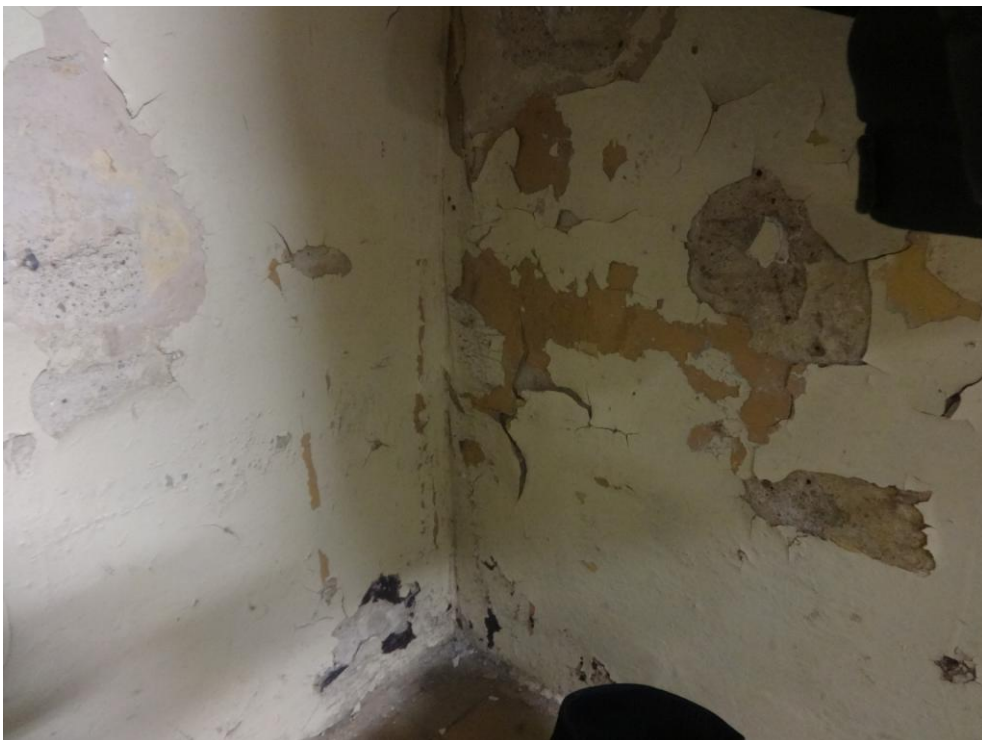
Fot.nr 48. zniszczenia ściany spowodowane brakiem izolacji przeciwwilgociowej

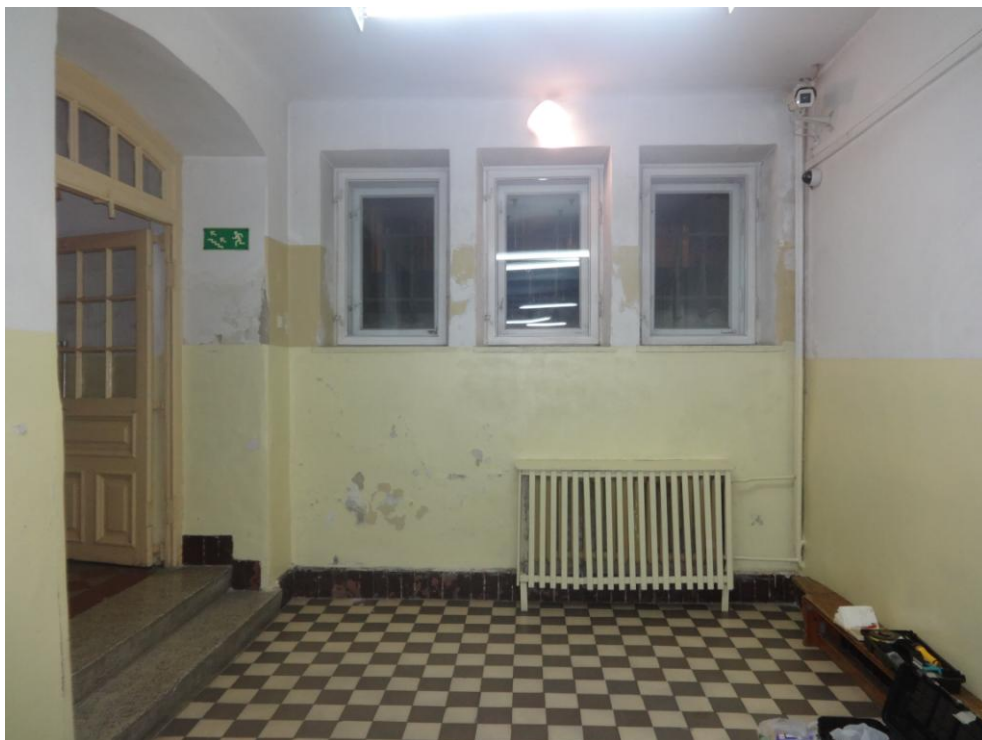
Fot.nr 49. zniszczenia ściany spowodowane brakiem izolacji przeciwwilgociowej

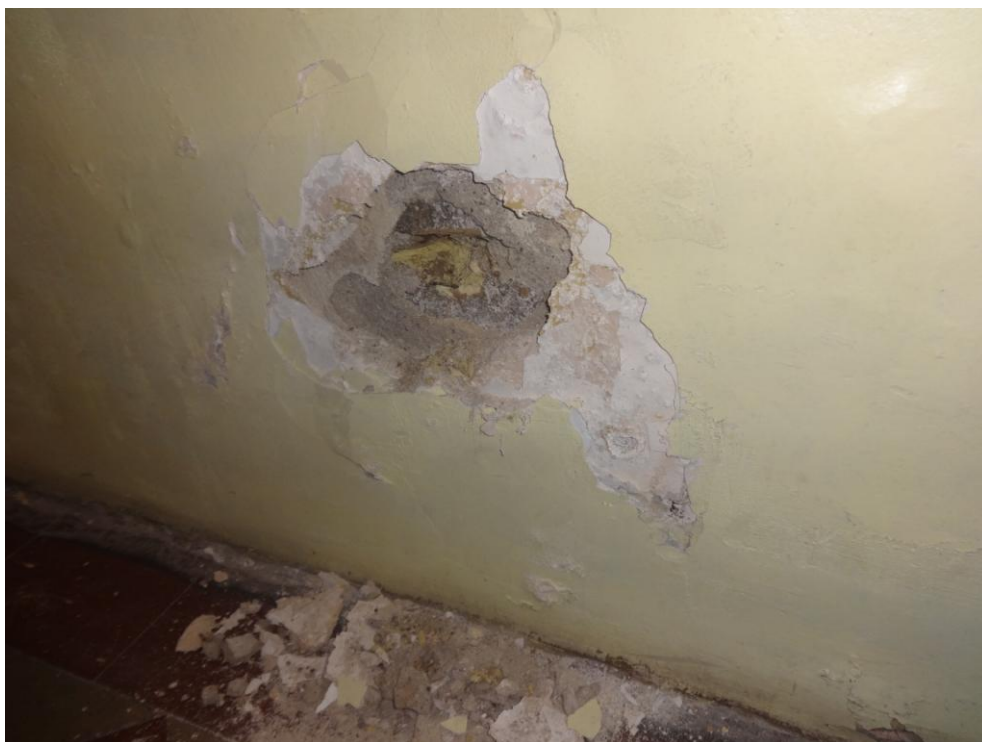
Fot.nr 50. widoczna odkrywka ukazująca strukturę ściany, widoczny jest brak izolacji przeciwwilgociowej

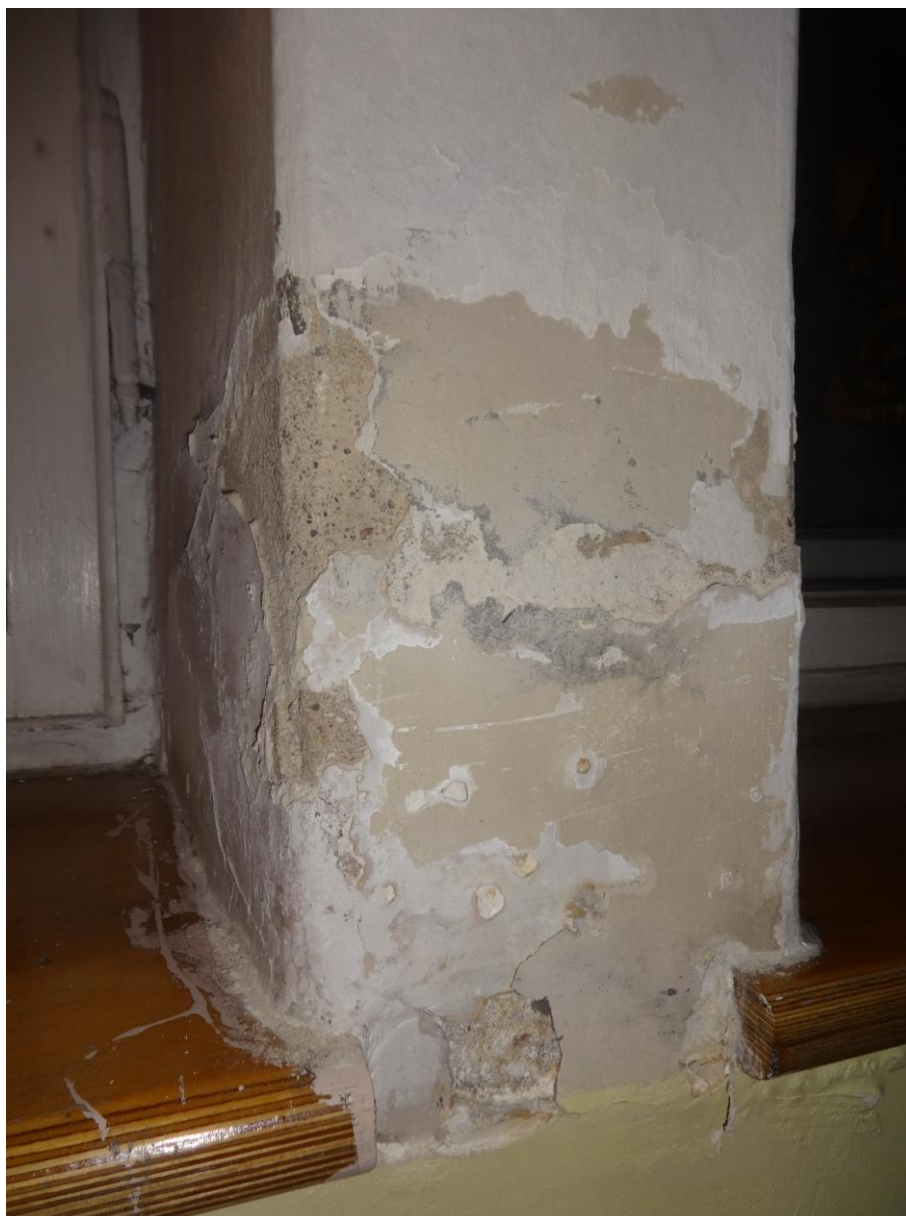
Fot.nr 51. zniszczenia ściany spowodowane brakiem izolacji przeciwwilgociowej

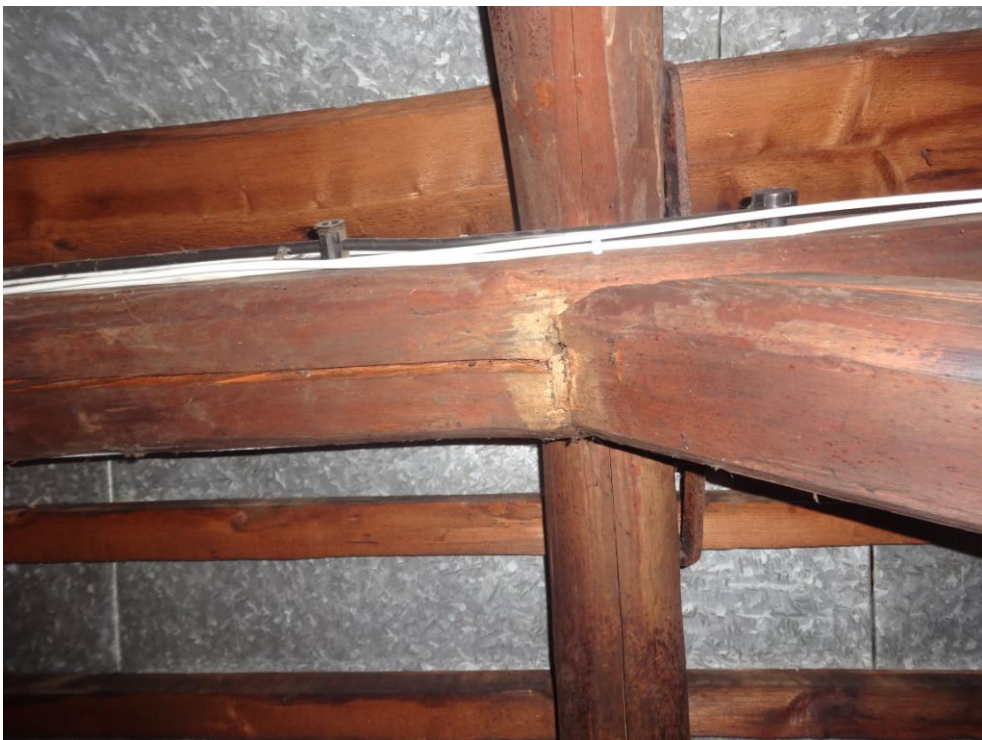
Fot.nr 53. widoczna konstrukcja wieżby dachowej wraz z pokryciem z blachy ocynkowanej. Widoczne spękania konstrukcji

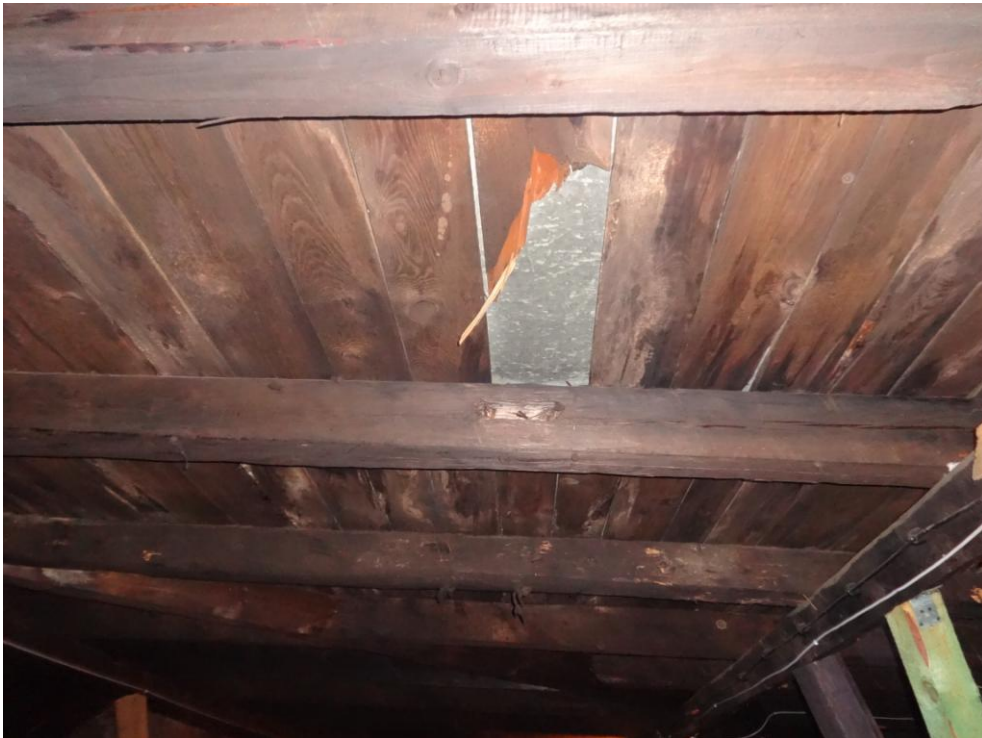
Fot.nr 58. widoczna konstrukcja wieżby dachowej wraz z pokryciem z blachy ocynkowanej. Widoczne zniszczone deskowanie dachu

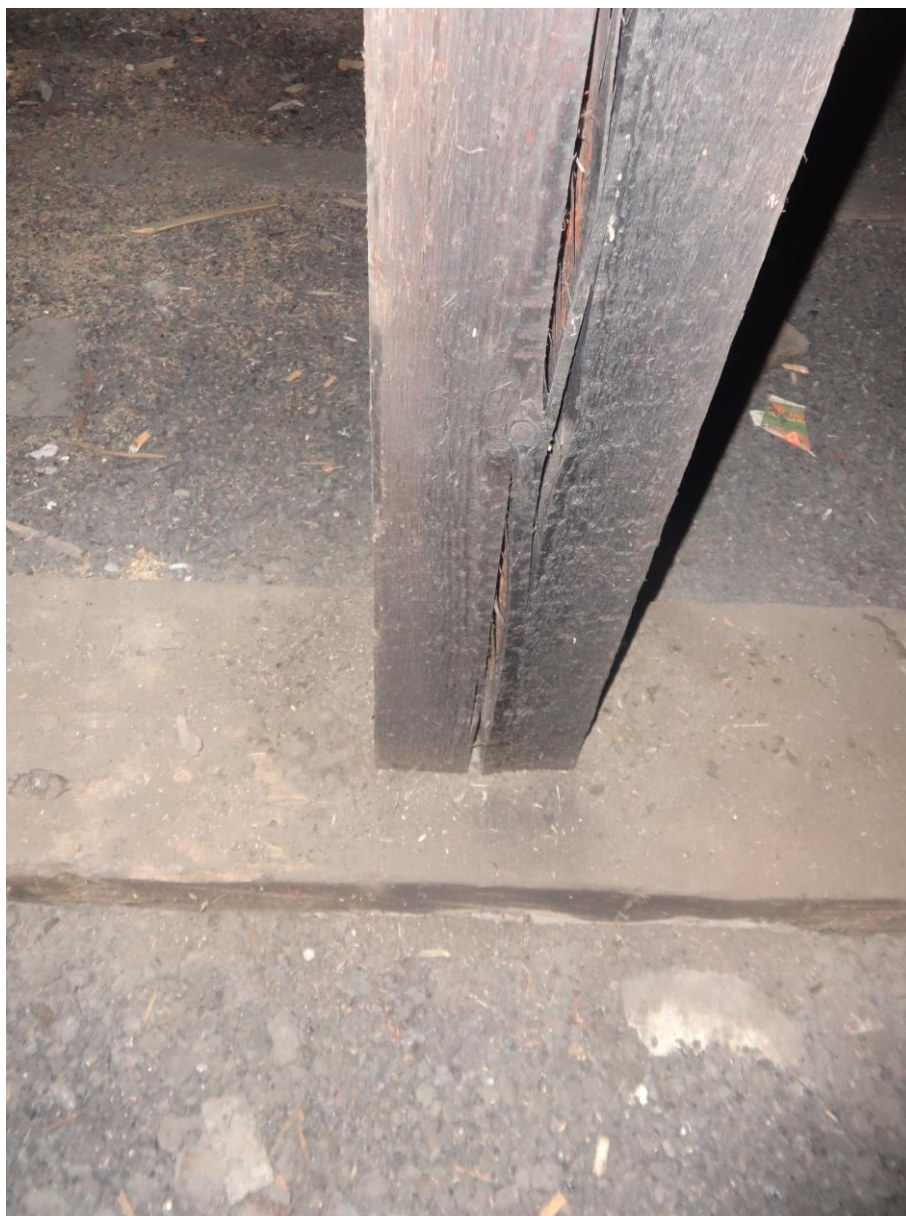
Fot.nr 61. widoczny element konstrukcji zniszczony przez rozwarstwienie i spękania

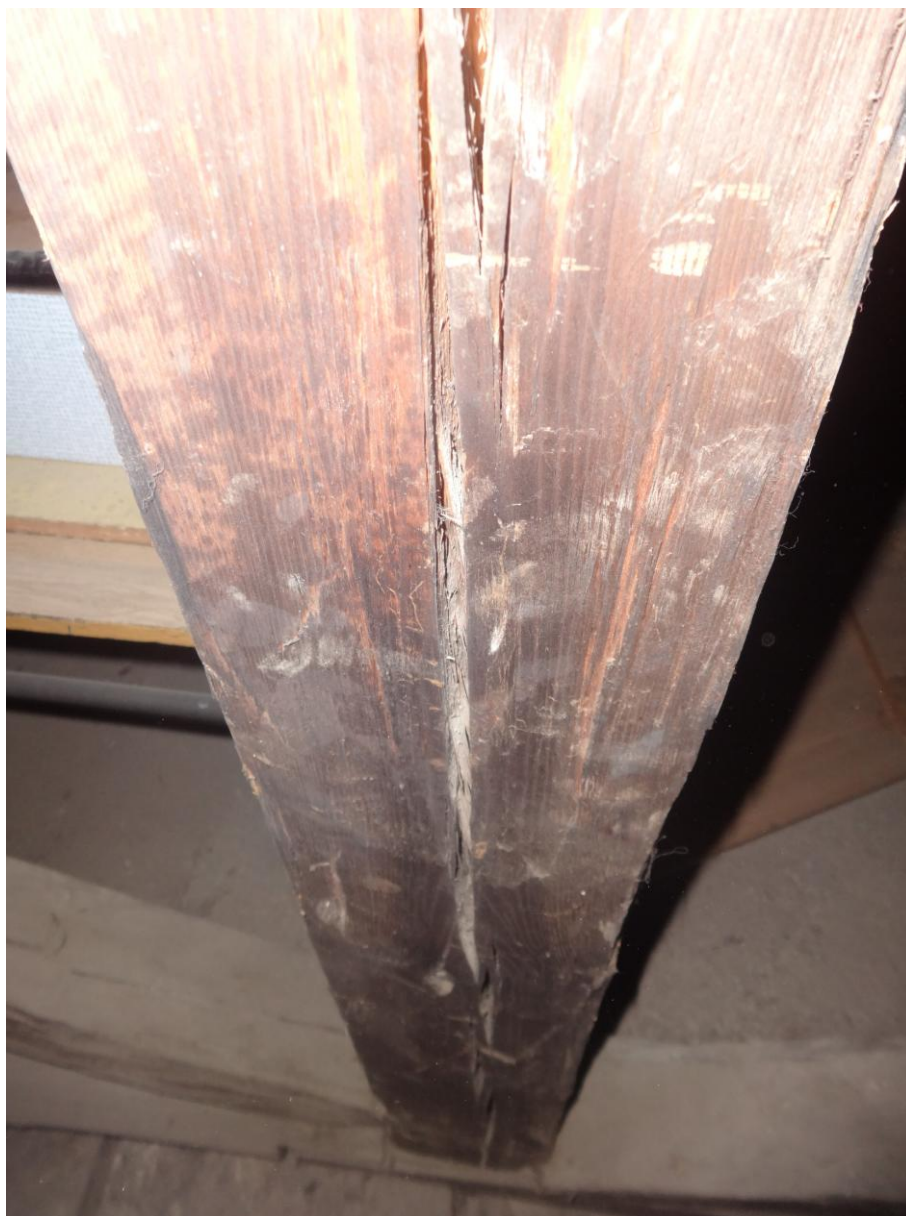
Fot.nr 61. widoczny element konstrukcji zniszczony przez rozwarstwienie i spękania
