DOKUMENTACJA FOTOGRAFICZNA

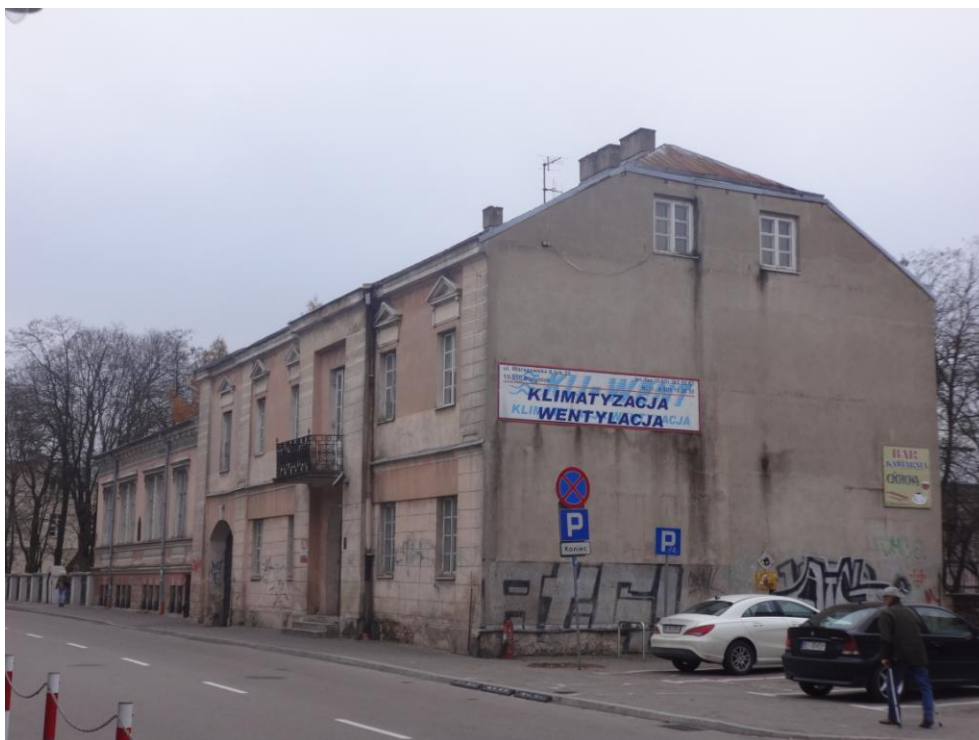
Fot.nr 1. widok budynku głównego objętego opracowaniem

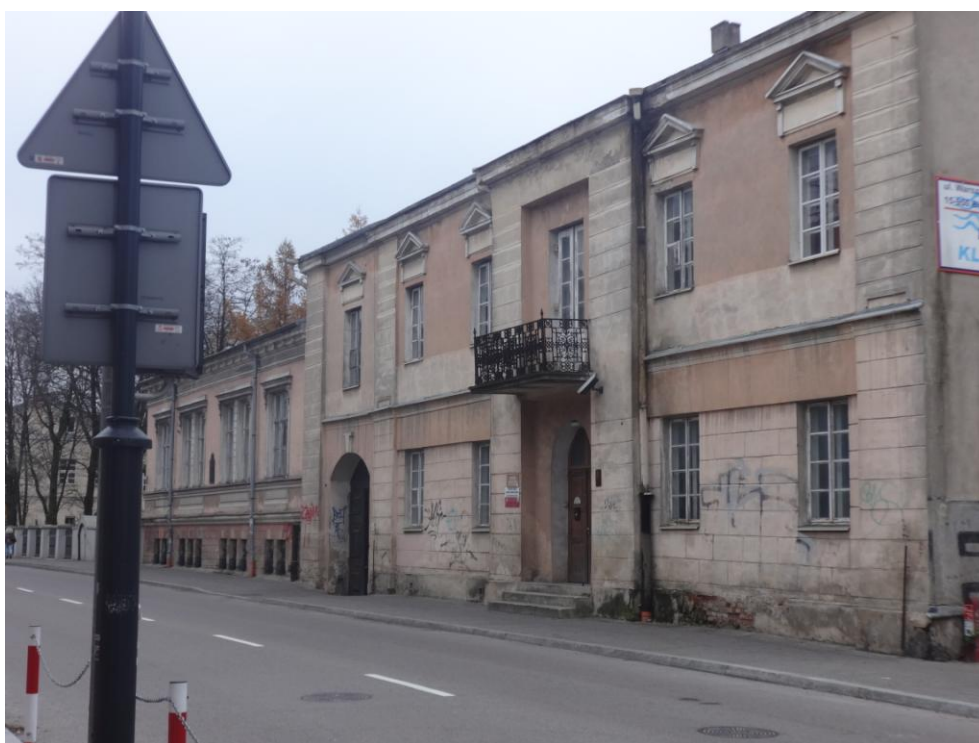
Fot.nr 2. widok budynku głównego objętego opracowaniem, widoczne silne zawilgocenie murów

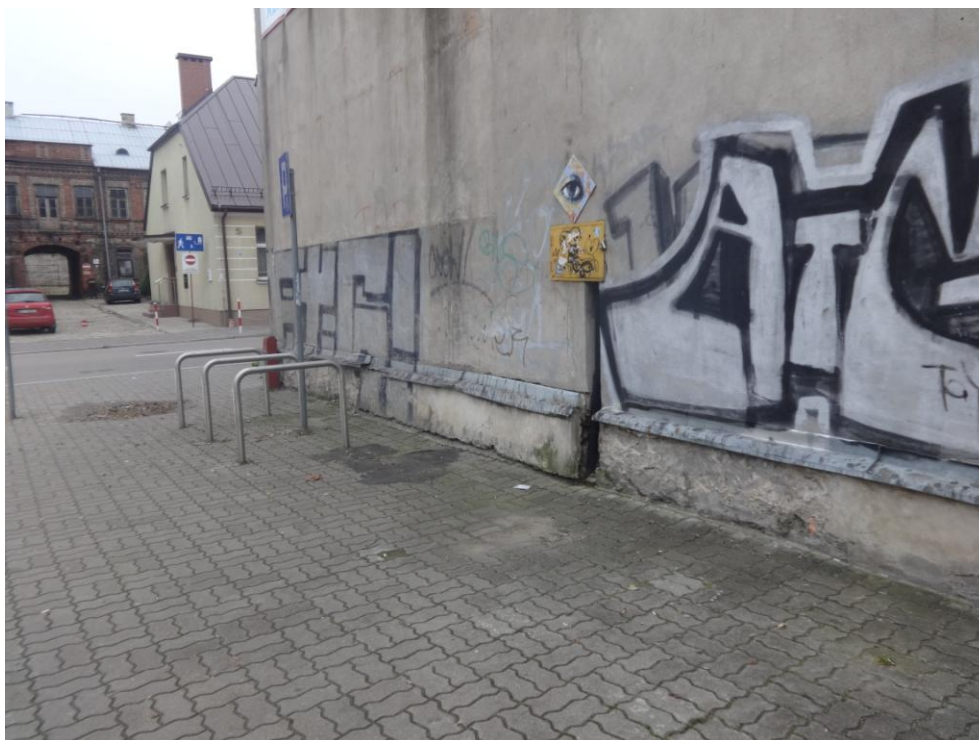
Fot.nr 3. zniszczona elewacja oraz substancja muru. Niewłaściwe ukształtowanie terenu wokół budynku powoduje dodatkowe zwilgocenie obiektu

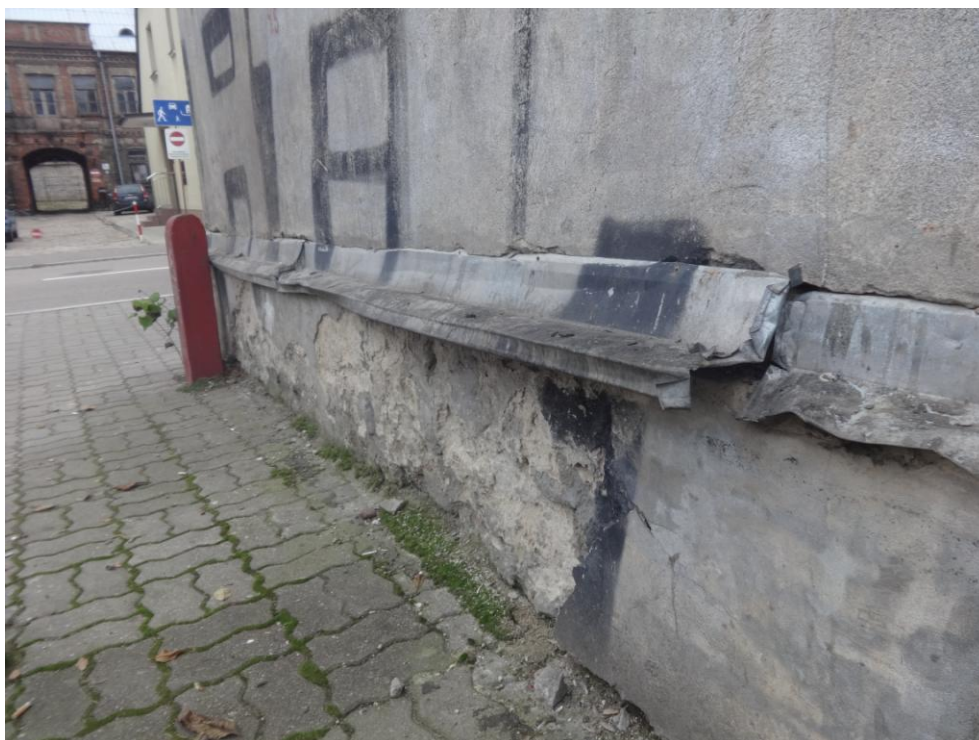
Fot.nr 4. zniszczona elewacja oraz substancja muru. Niewłaściwe ukształtowanie terenu wokół budynku powoduje dodatkowe zwilgocenie obiektu

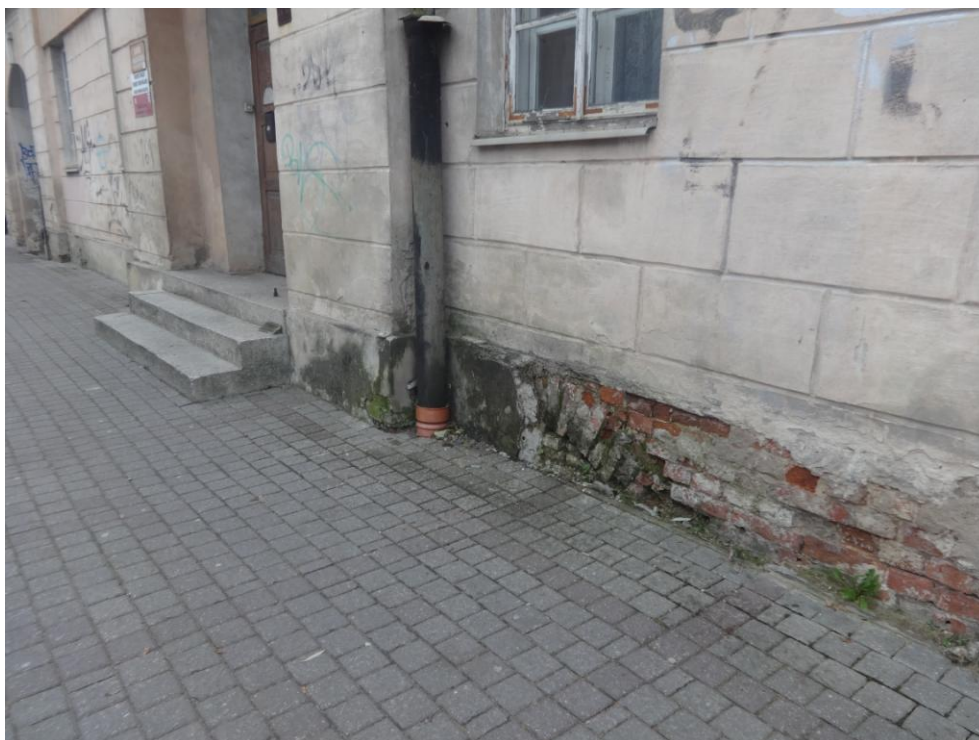
Fot.nr 5. zniszczona elewacja oraz substancja muru. Niewłaściwe ukształtowanie terenu wokół budynku powoduje dodatkowe zwilgocenie obiektu

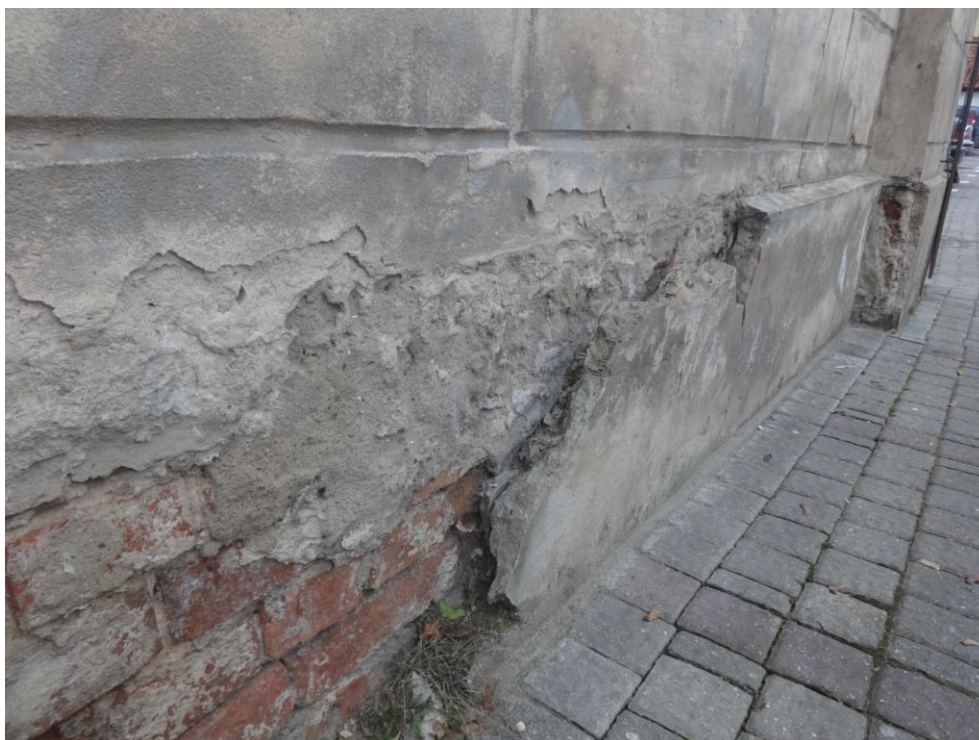
Fot.nr 6. zniszczona elewacja oraz substancja muru. Silne zawilgocenie ścian powoduje odspajanie wypraw tynkarskich

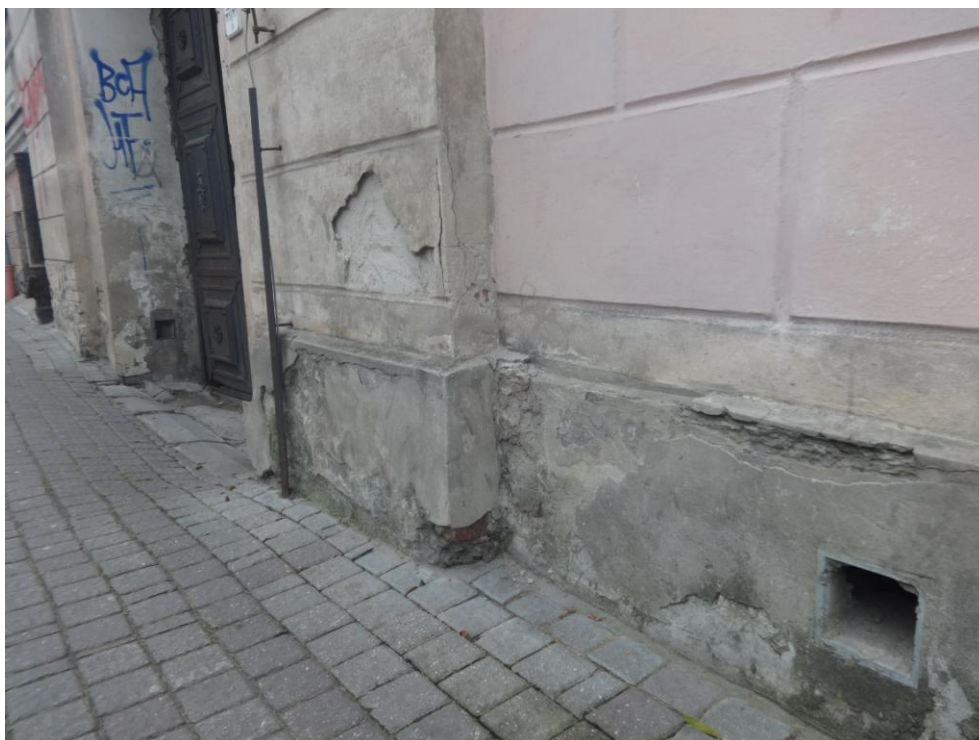
Fot.nr 7. zniszczona elewacja oraz substancja muru. Widoczne liczne przebarwienia tynku i odpajanie warstwy z wymalowaniem

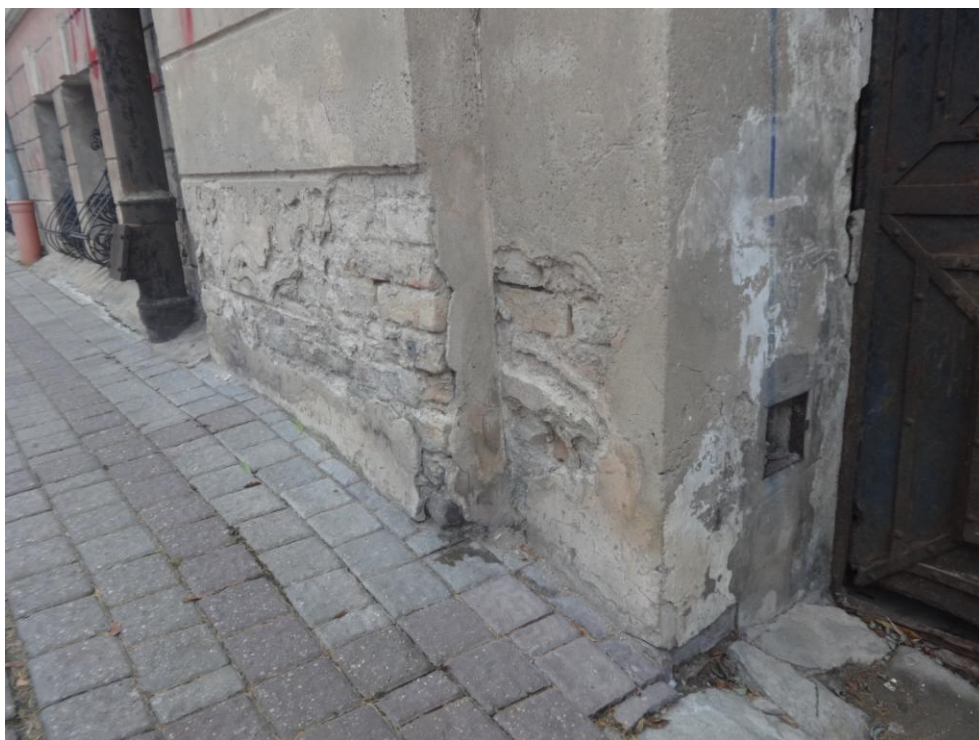
Fot.nr 8. zniszczona elewacja oraz substancja muru.

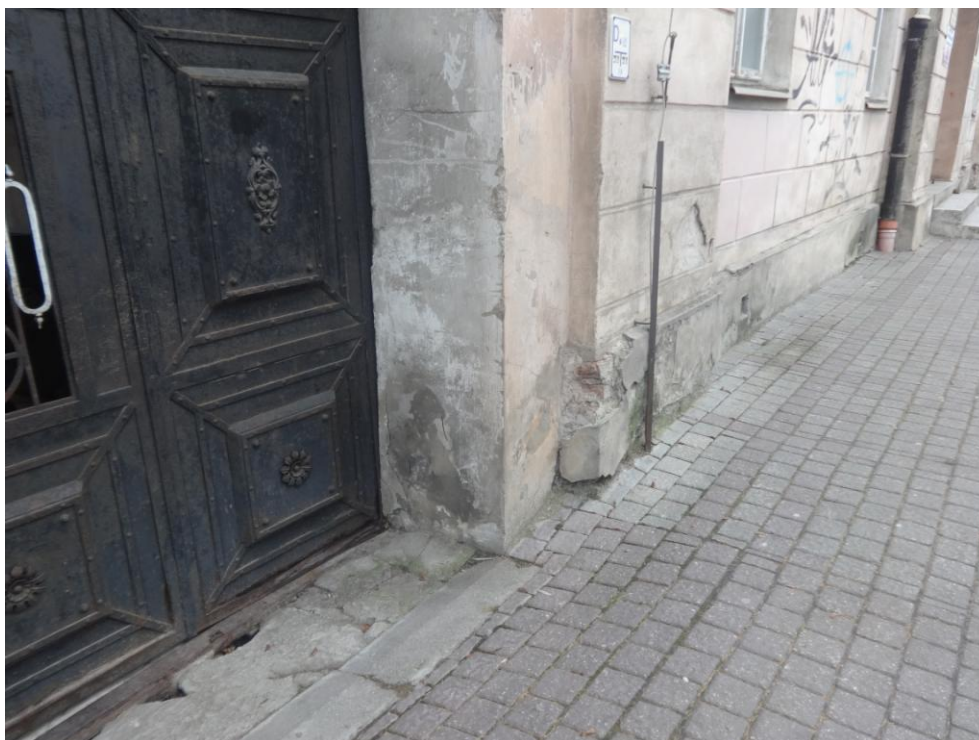
Fot.nr 9. zniszczona elewacja oraz substancja muru. Niewłaściwe ukształtowanie terenu wokół budynku powoduje dodatkowe zwilgocenie obiektu

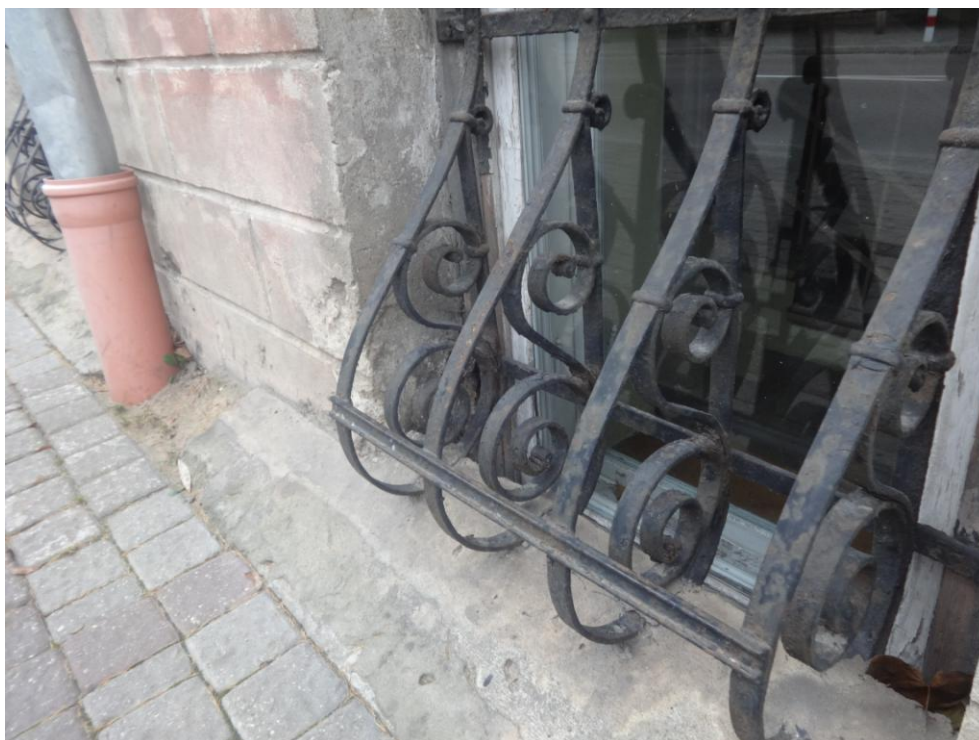
Fot.nr 10. zniszczona elewacja oraz substancja muru. Widoczne zagłębienie okien poniżej poziomu terenu

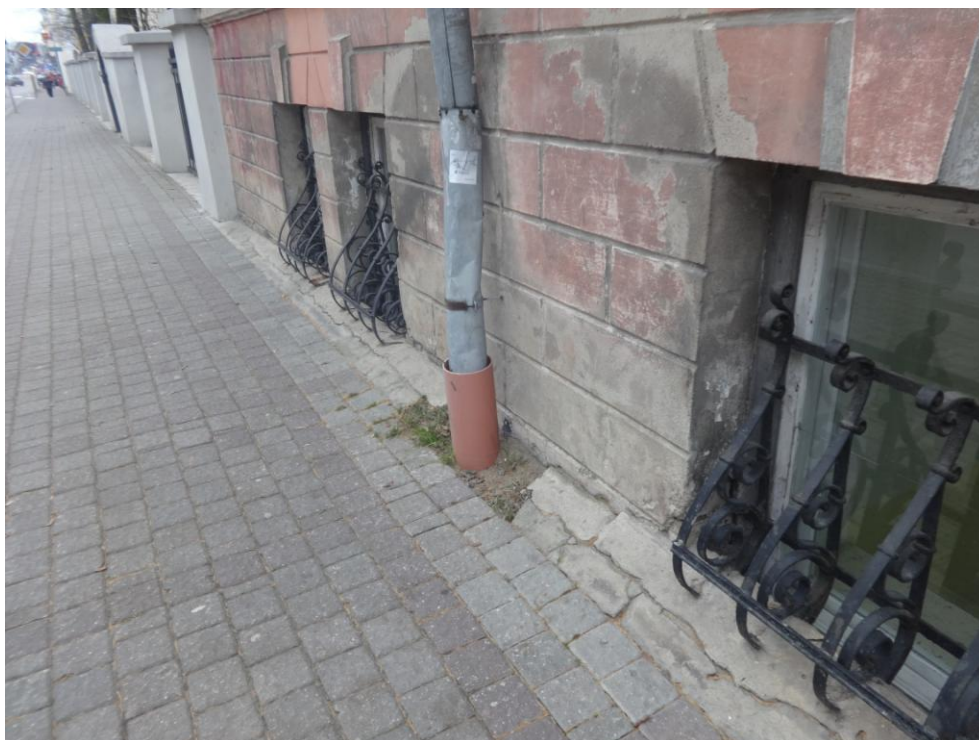
Fot.nr 11. zniszczona elewacja oraz substancja muru. Niewłaściwe ukształtowanie terenu wokół budynku powoduje dodatkowe zwilgocenie obiektu

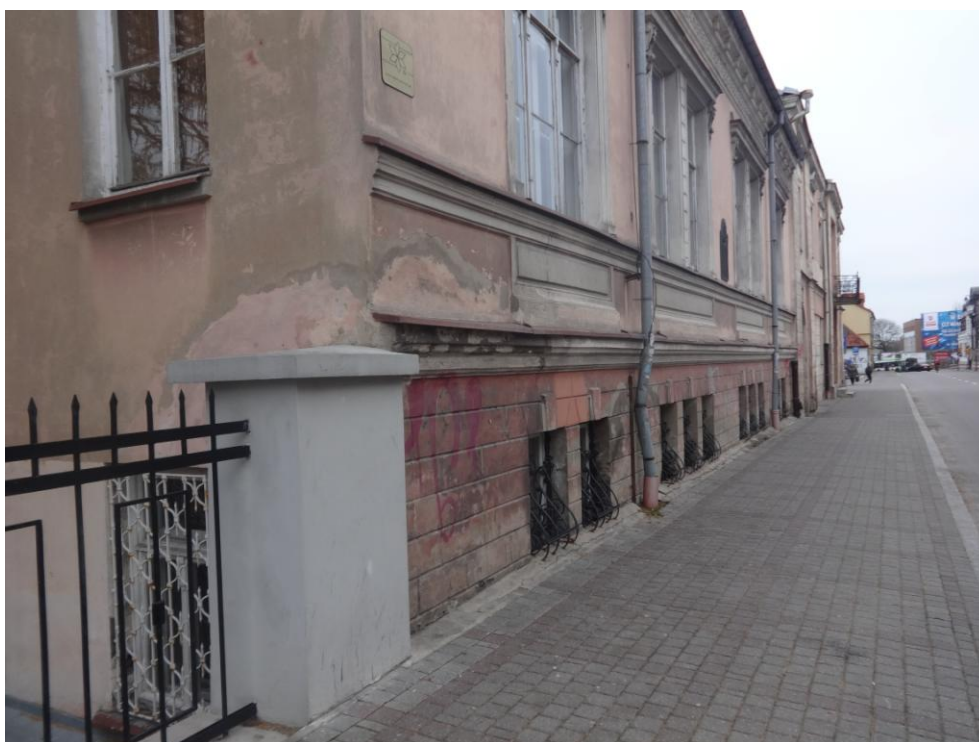
Fot.nr 12. widoczny poziom terenu przylegający do budynku

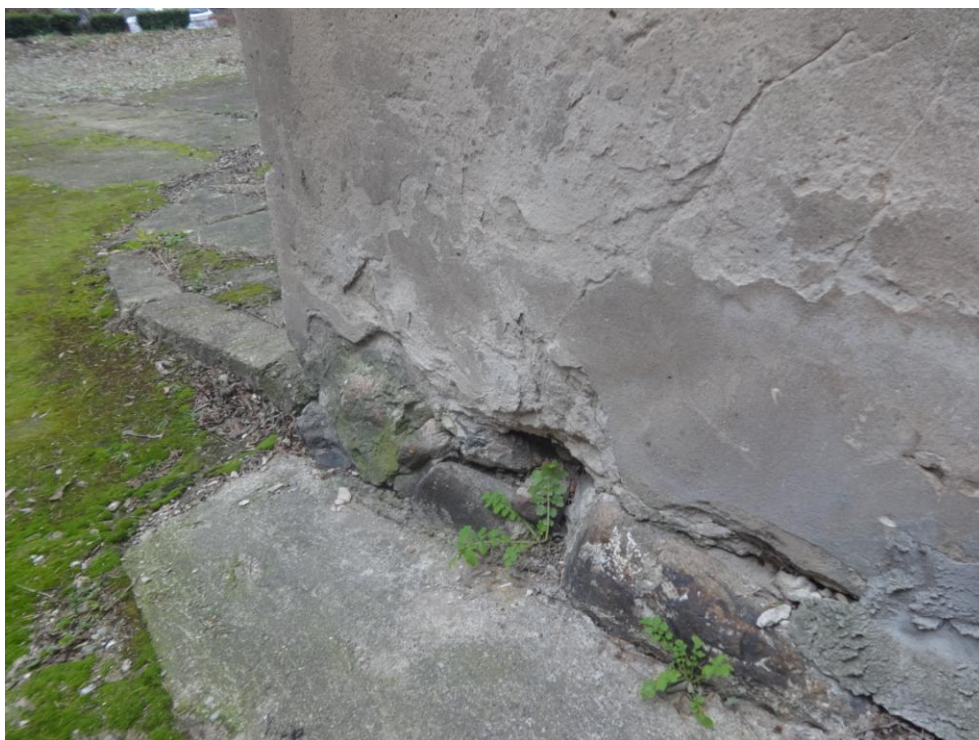
Fot.nr 13. zniszczona elewacja oraz substancja muru. Widoczny brak izolacji przeciwwilgociowej oraz kamienne elementy fundamentów

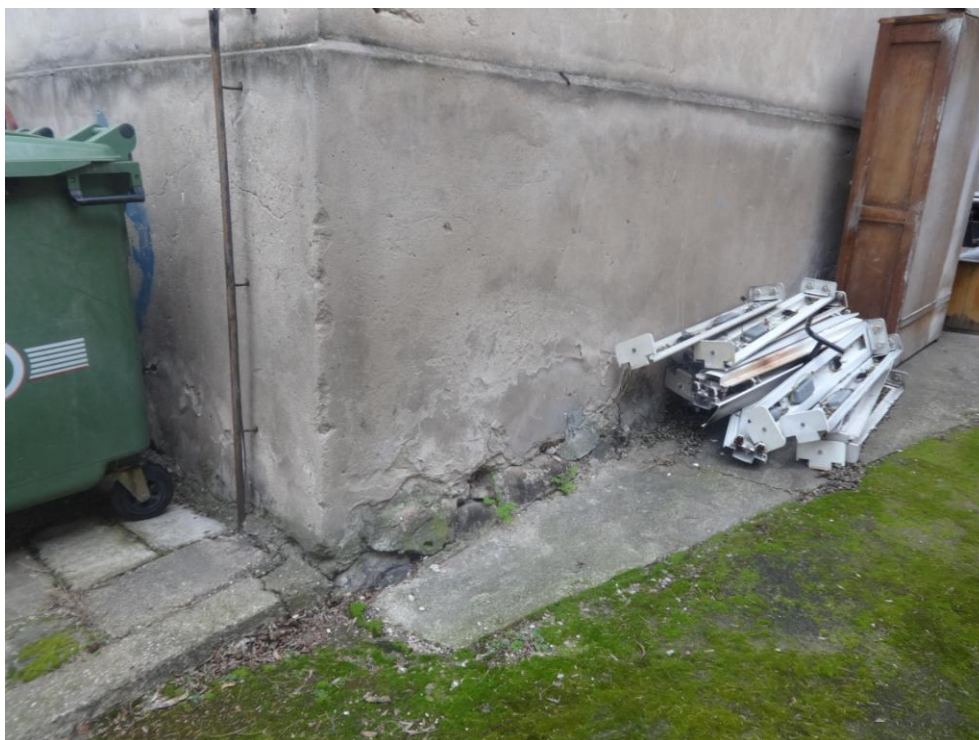
Fot.nr 14. zniszczona elewacja oraz substancja muru. Niewłaściwe ukształtowanie terenu wokół budynku powoduje dodatkowe zwilgocenie obiektu

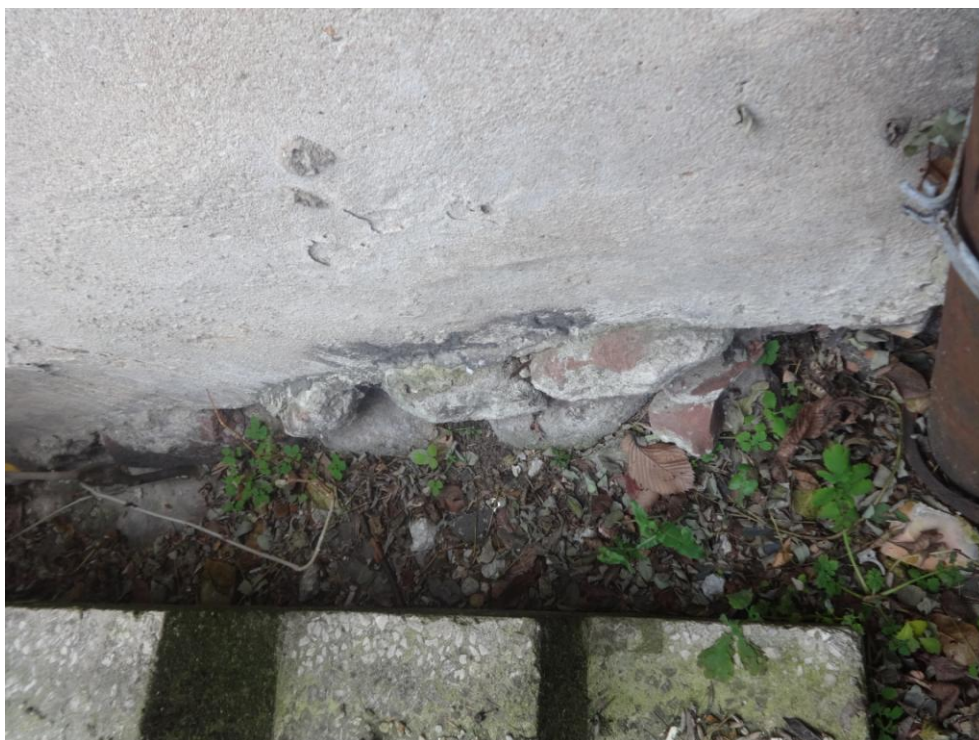
Fot.nr 15. zniszczona elewacja oraz substancja muru. Niewłaściwe ukształtowanie terenu wokół budynku powoduje dodatkowe zwilgocenie obiektu

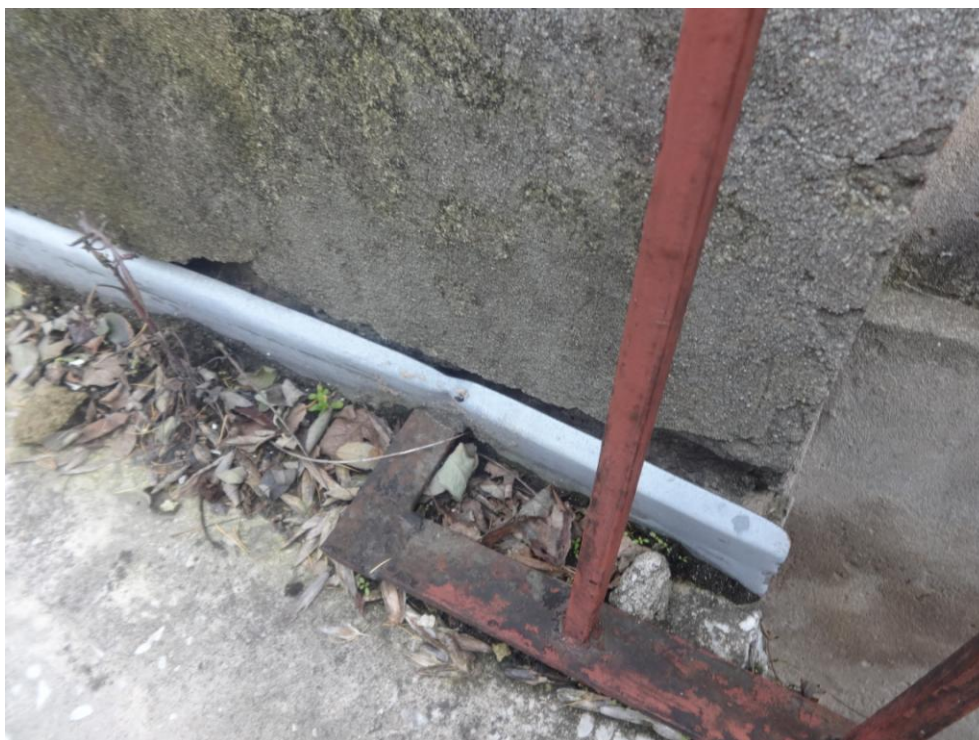
Fot.nr 16. zniszczona obróbki blacharskie dodatkowo przyczyniają się do zawilgocenia budynku

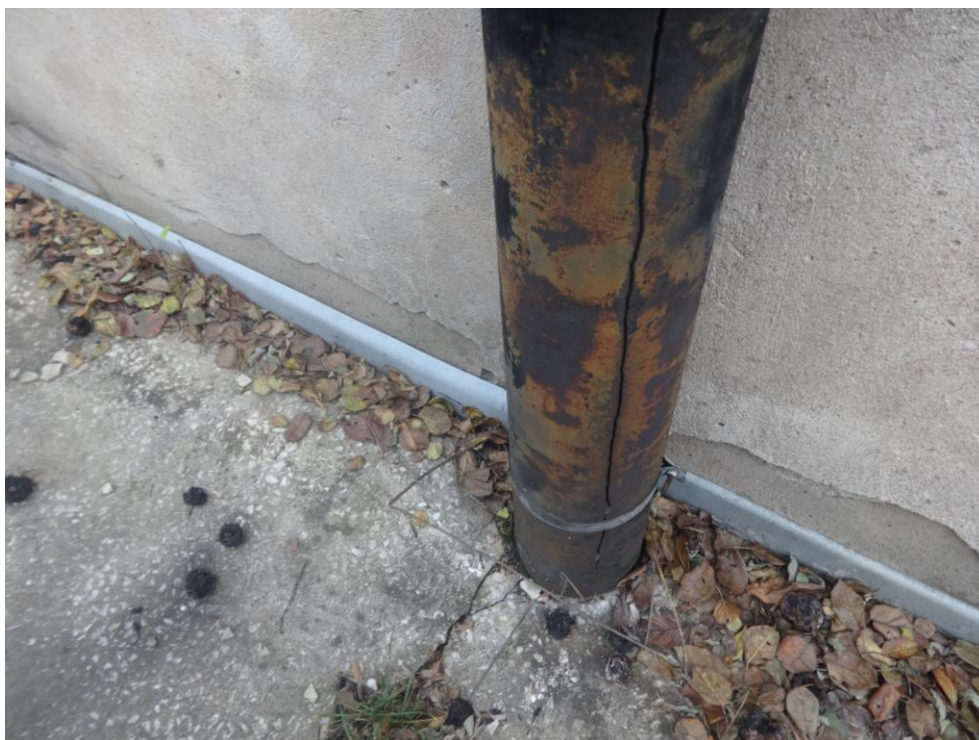
Fot.nr 17. zniszczona obróbki blacharskie dodatkowo przyczyniają się do zawilgocenia budynku

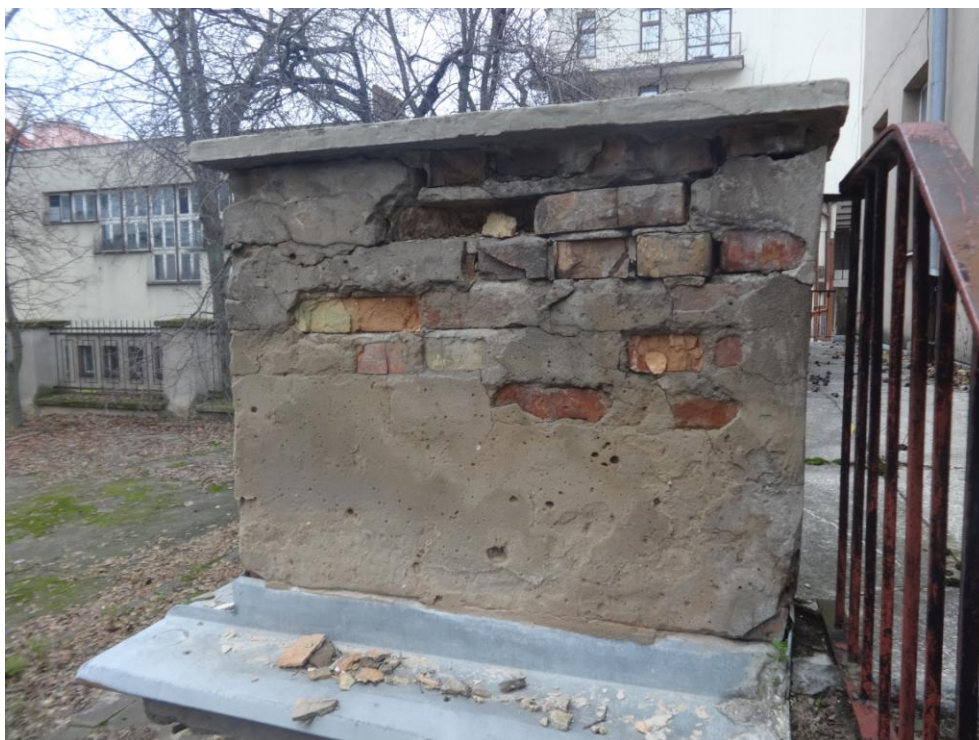
Fot.nr 18. zniszczona obróbki blacharskie dodatkowo przyczyniają się do zawilgocenia budynku. Widoczne zniszczenie substancji muru

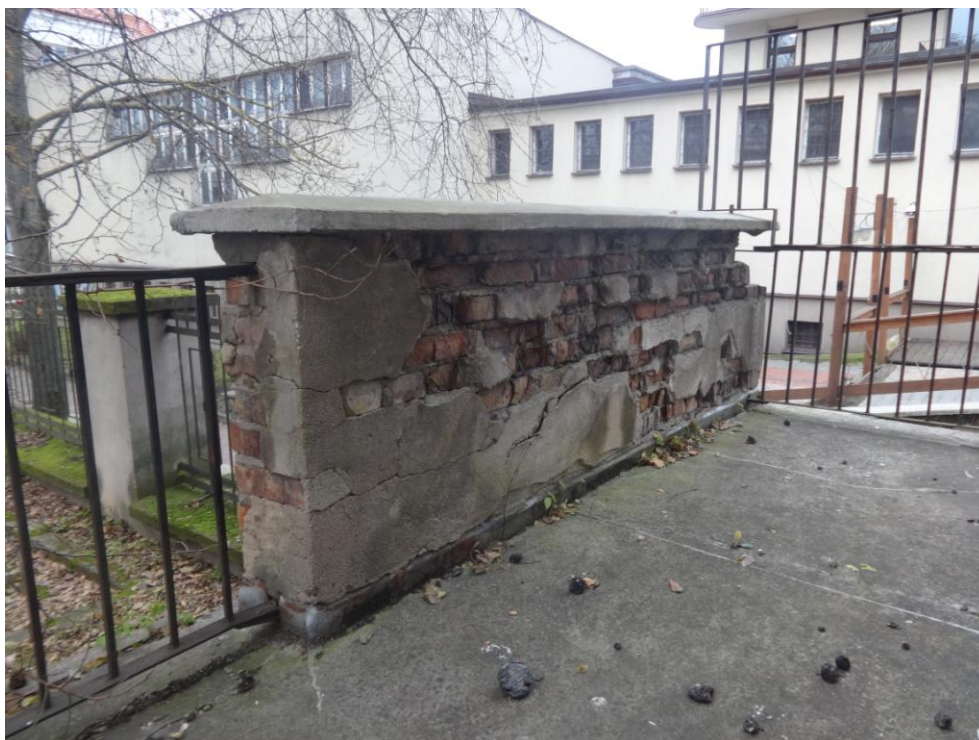
Fot.nr 19. widoczne zniszczenie spowodowane brakiem właściwej izolacji przeciwwilgociowej

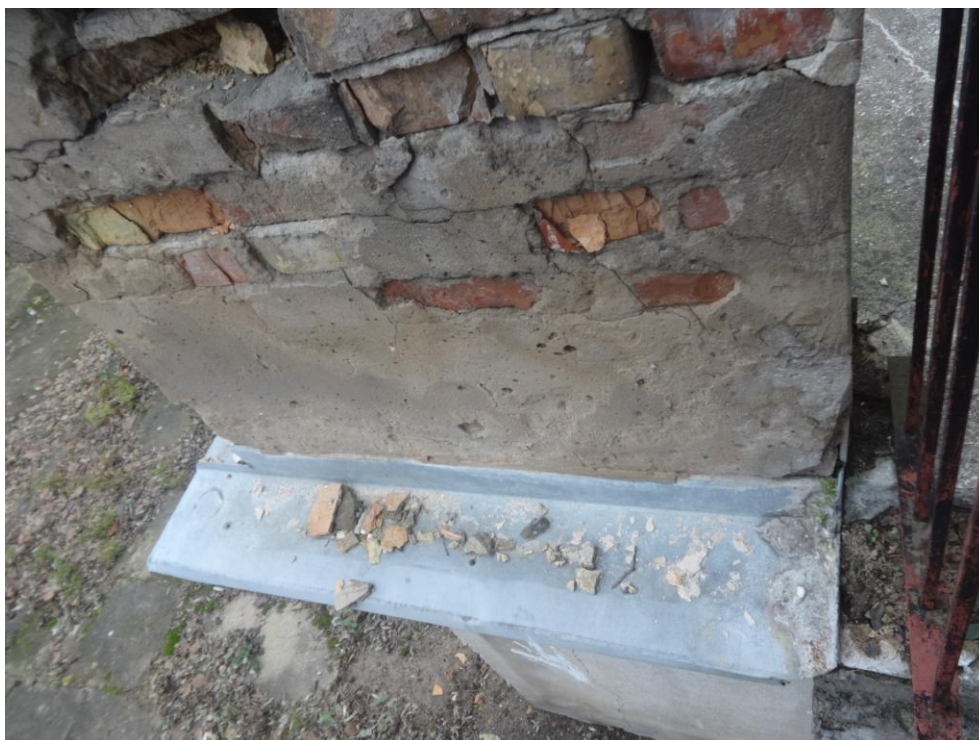
Fot.nr 20. widoczne zniszczenie spowodowane brakiem właściwej izolacji przeciwwilgociowej

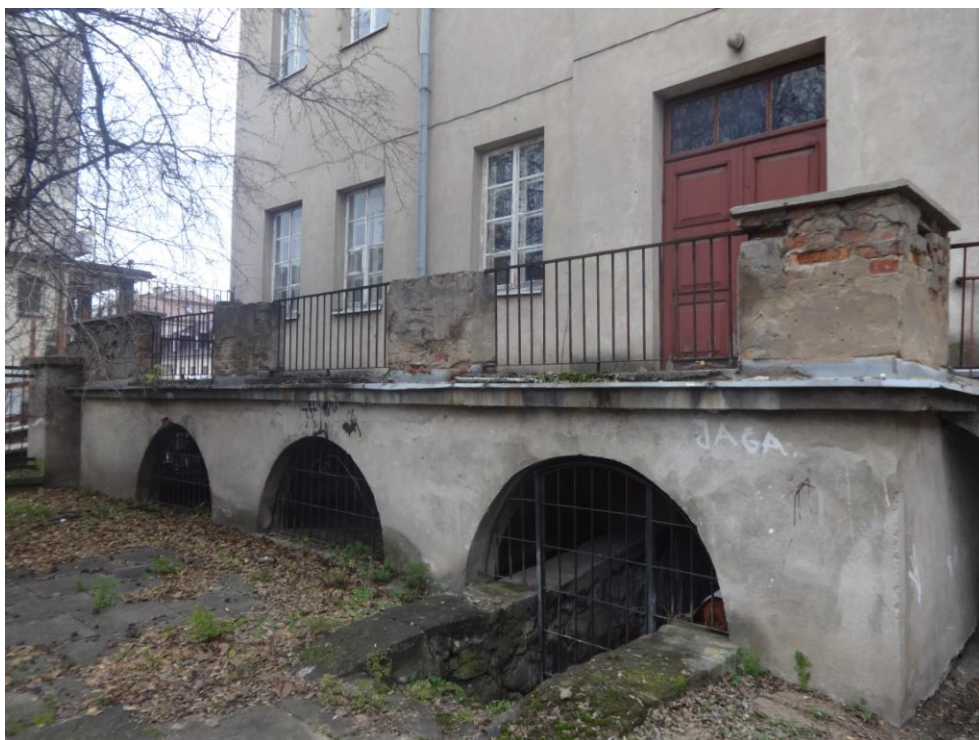
Fot.nr 21. widoczne zniszczenie spowodowane brakiem właściwej izolacji przeciwwilgociowej

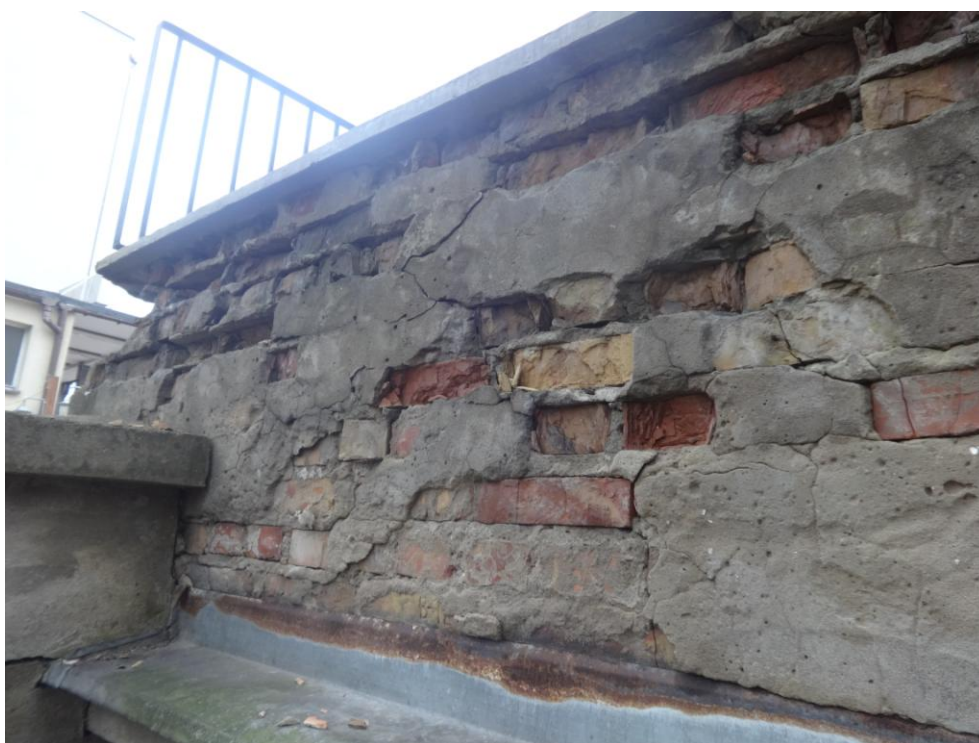
Fot.nr 22. widoczne zniszczenie spowodowane brakiem właściwej izolacji przeciwwilgociowej

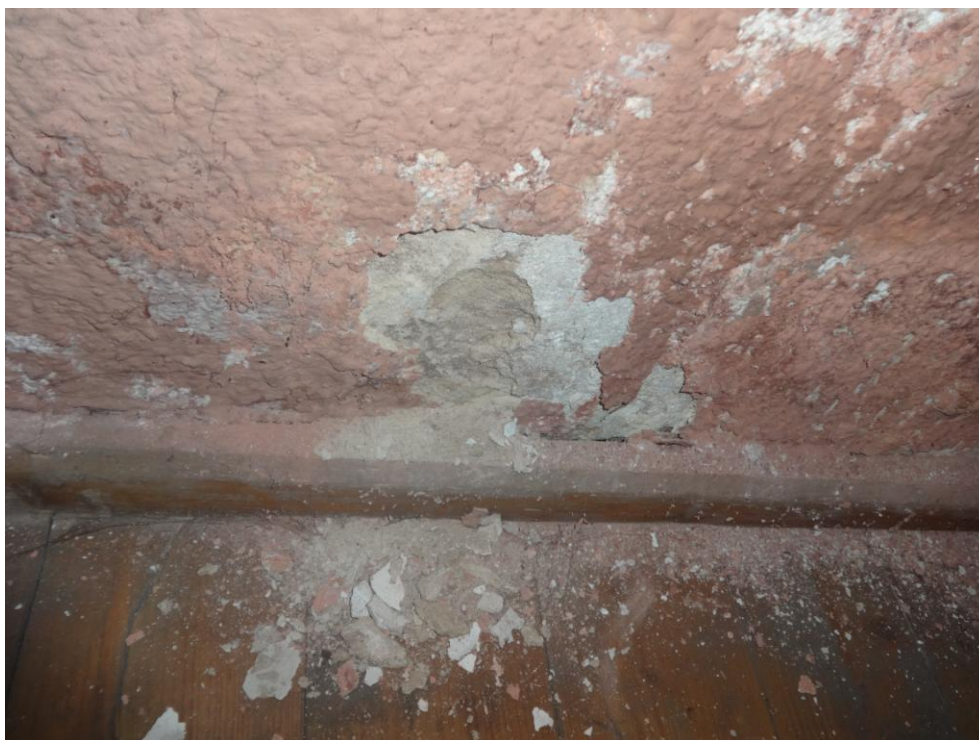
Fot.nr 23. widoczne zniszczenie spowodowane brakiem właściwej izolacji przeciwwilgociowej

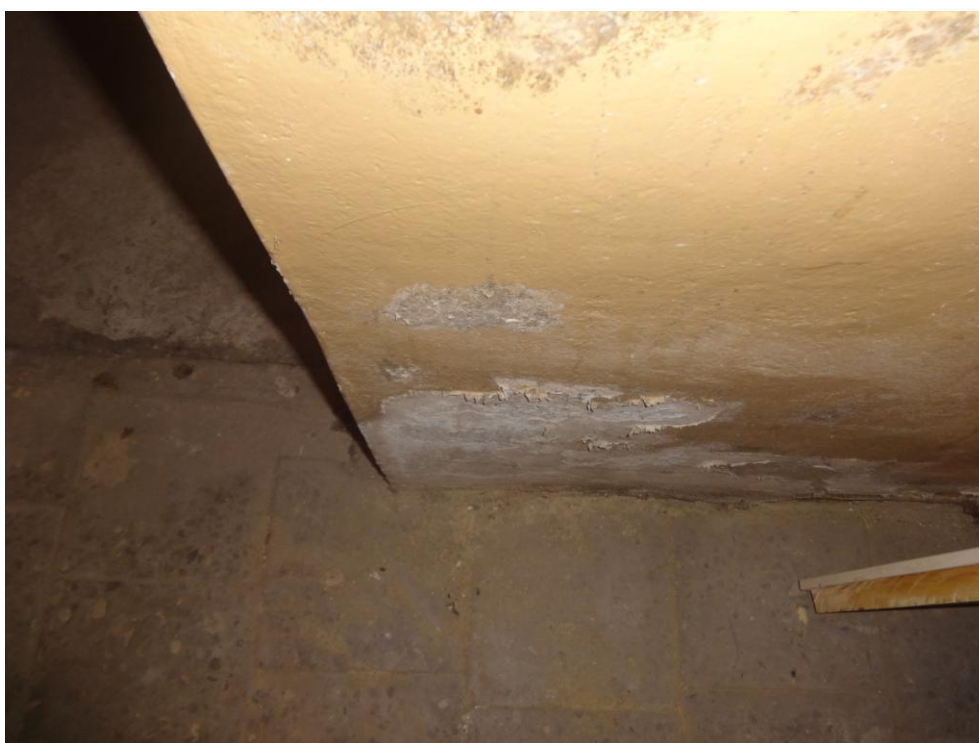
Fot.nr 24. zniszczona wyprawa malarska przez kapilarne podciąganie wilgoci

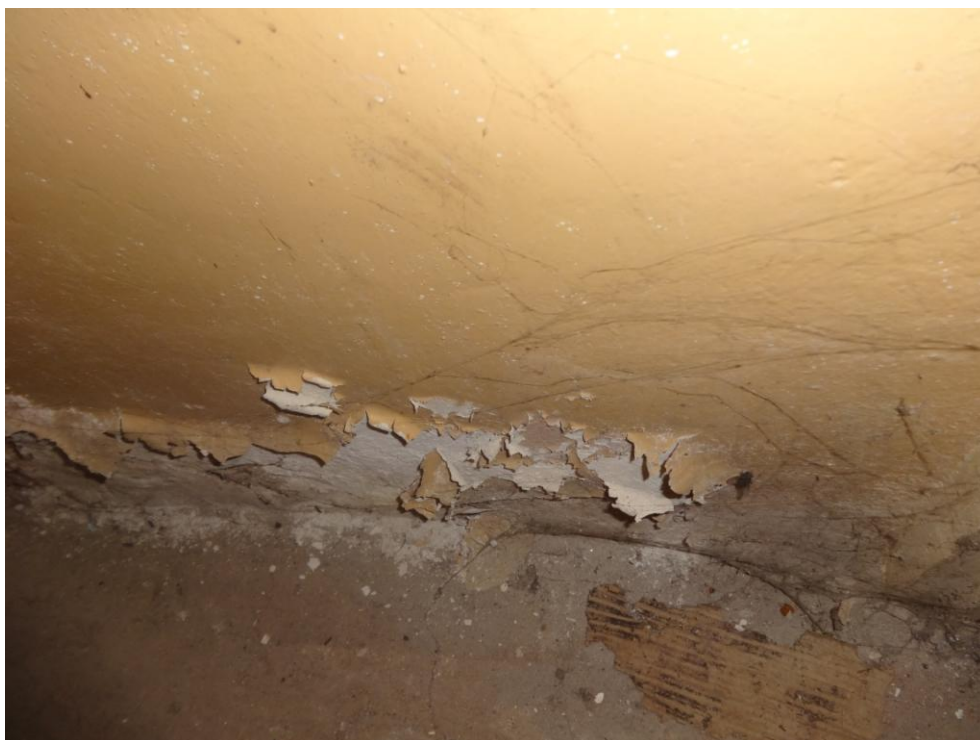
Fot.nr 25. zniszczona wyprawa malarska przez kapilarne podciąganie wilgoci

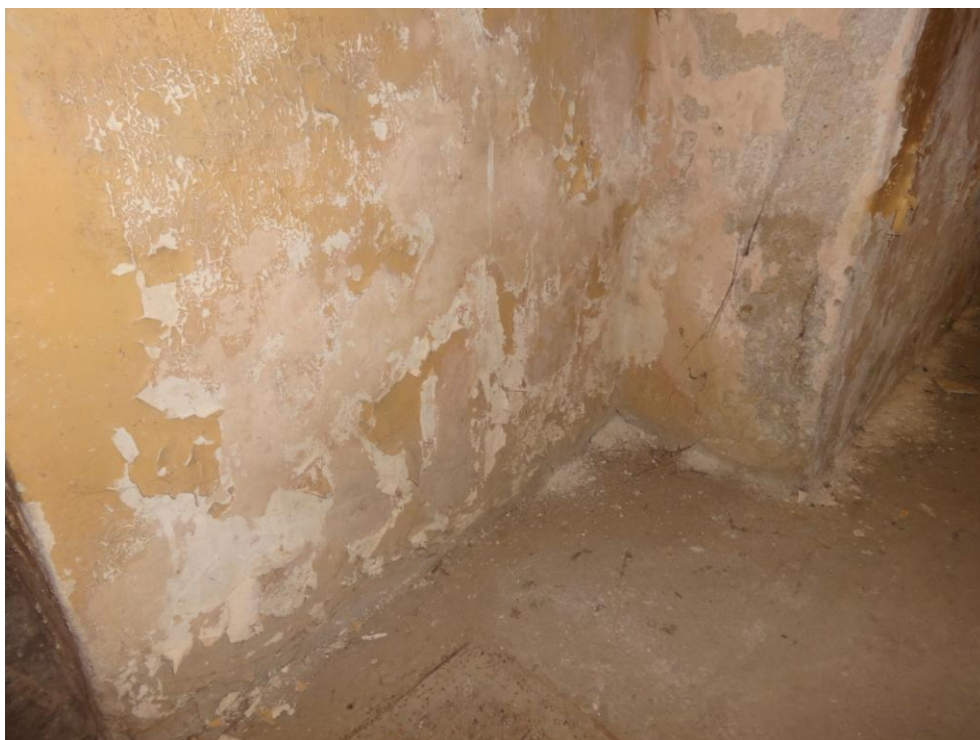
Fot.nr 26. brak właściwej izolacji prowadzi do zniszczenia struktury zawilgoconej ściany

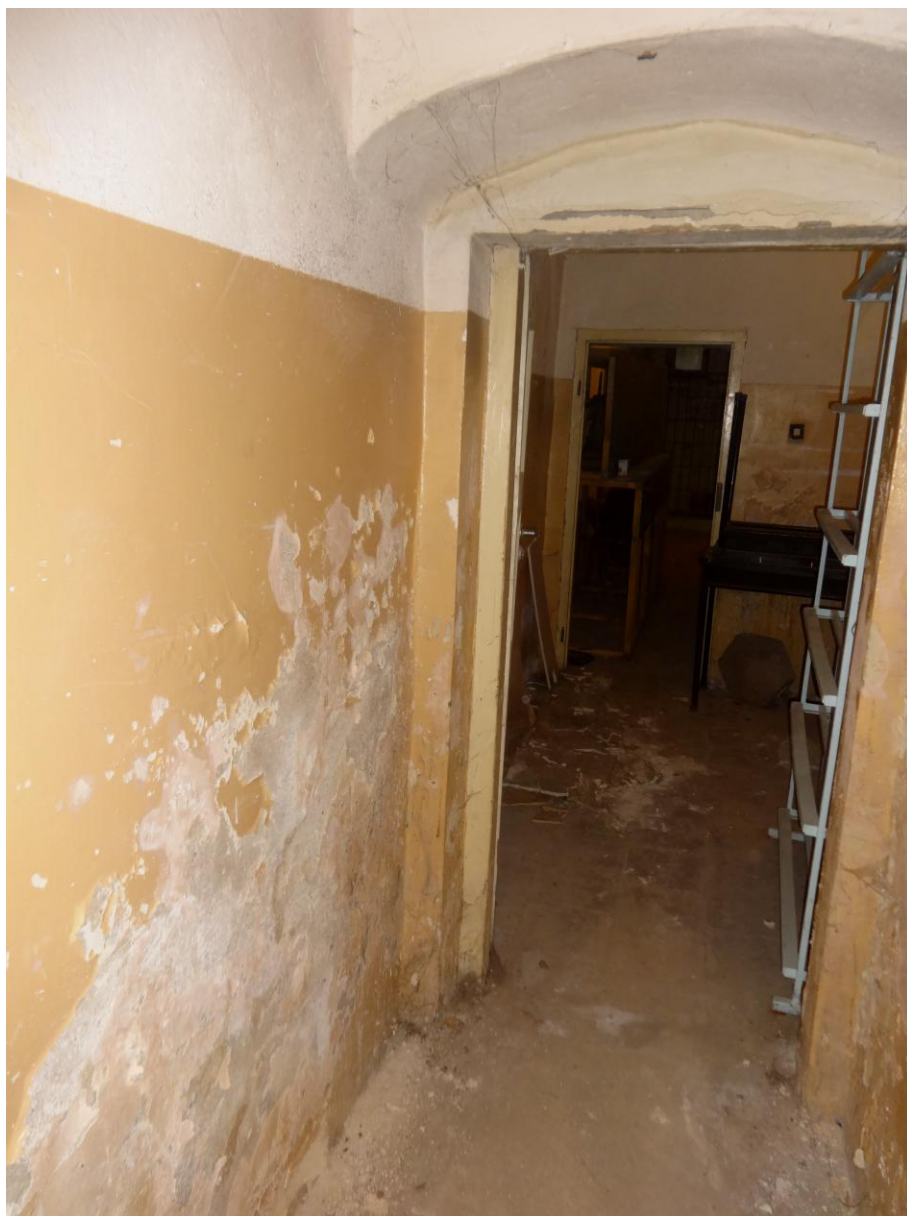
Fot.nr 27. brak właściwej izolacji prowadzi do zniszczenia struktury zawilgoconej ściany

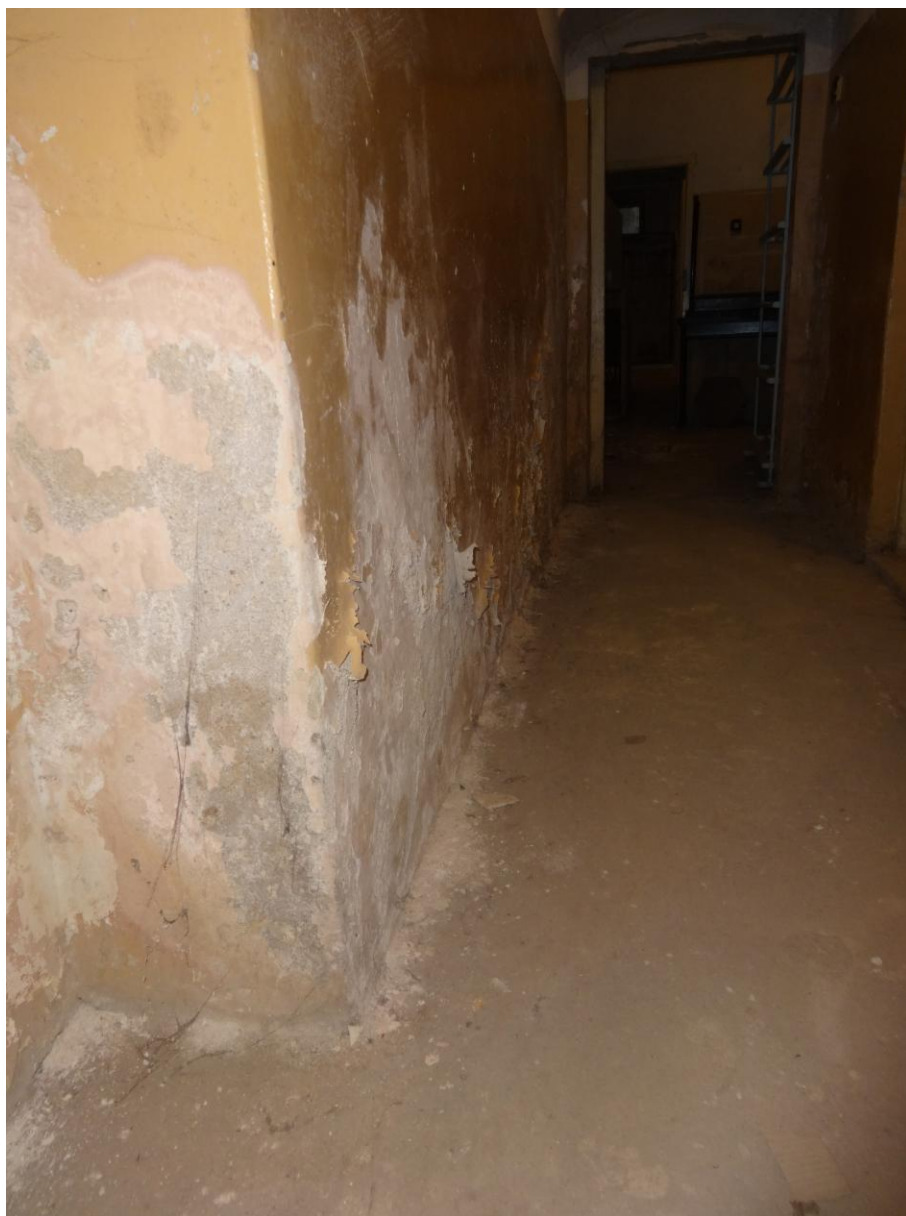
Fot.nr 28. brak właściwej izolacji prowadzi do zniszczenia struktury zawilgoconej ściany

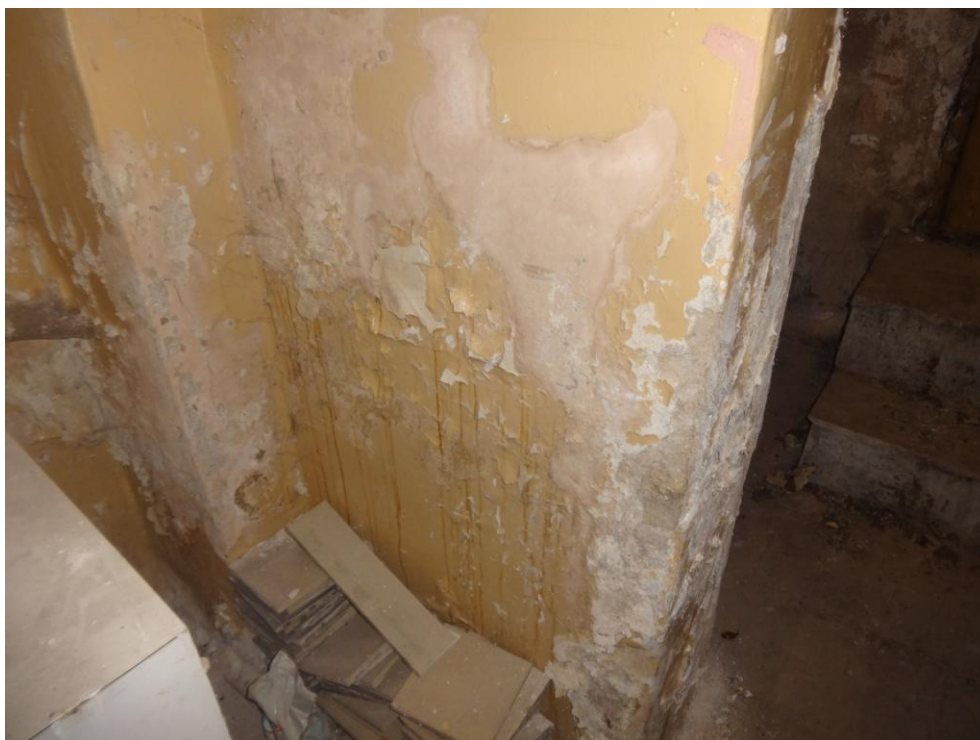
Fot.nr 29. widoczne zniszczenia spowodowane kapilarnym podciąganiem wilgoci

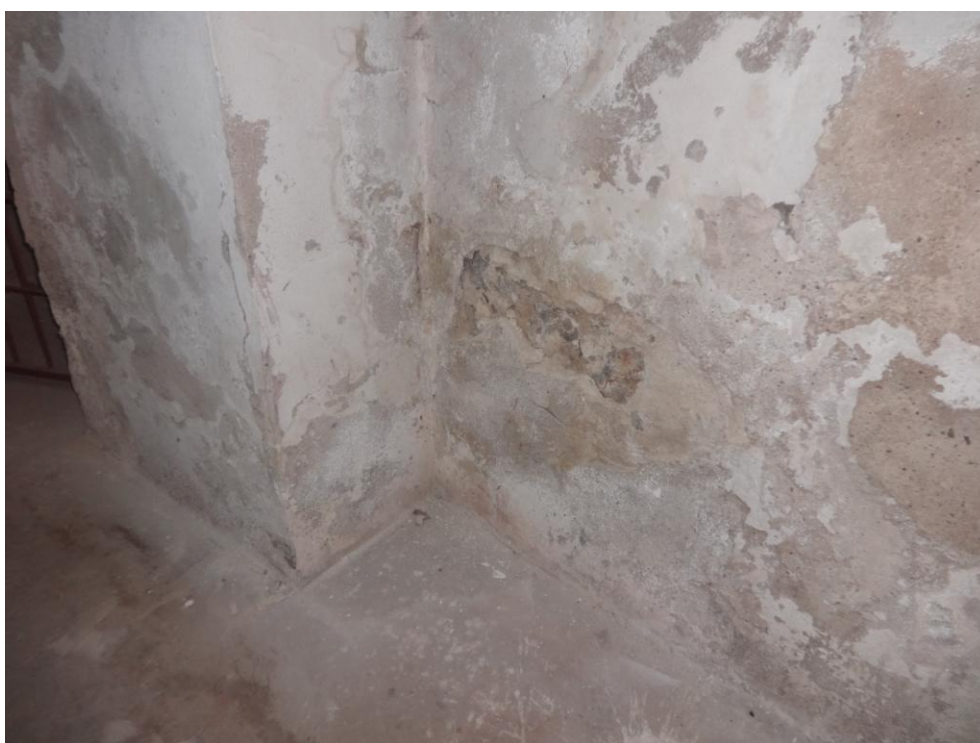
Fot.nr 30. widoczne zniszczenia spowodowane kapilarnym podciąganiem wilgoci
