DOKUMENTACJA FOTOGRAFICZNA

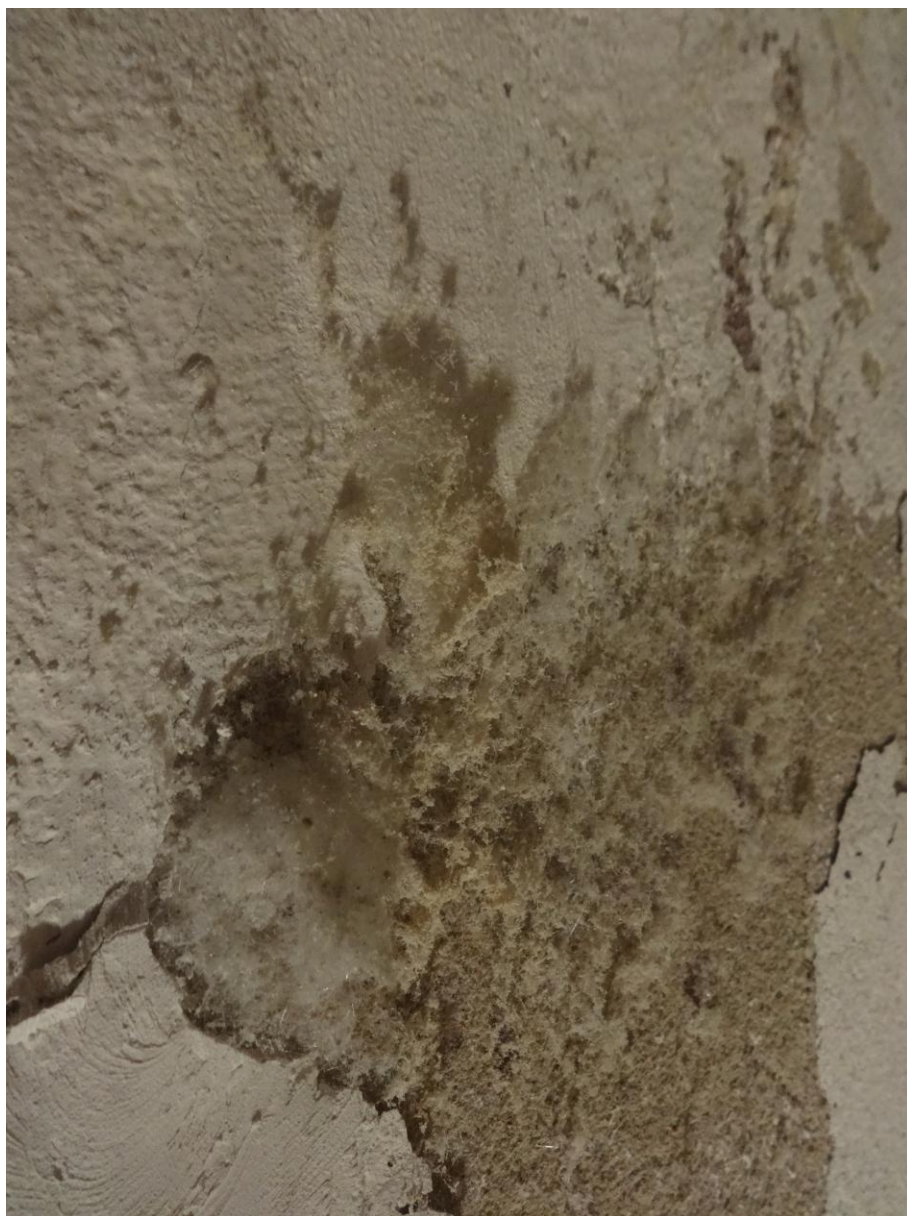
Fot.nr 31. widoczne wysolenia spowodowane kapilarnym podciąganiem wilgoci

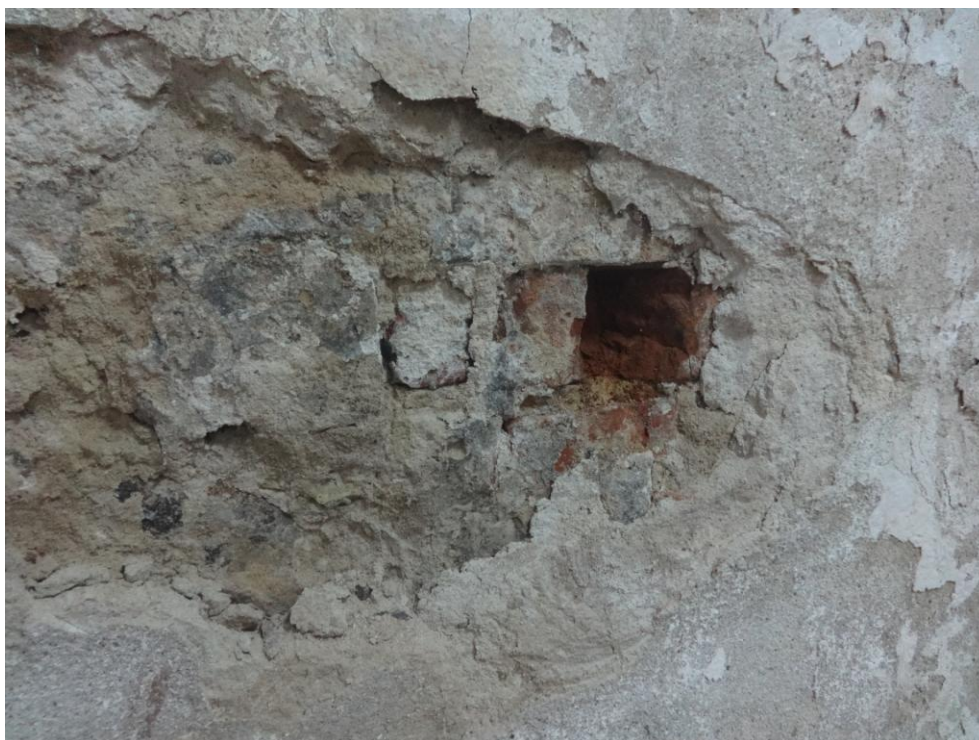
Fot.nr 32. widoczne odkrywki mające ustalić strukturę zawilgoconej ściany

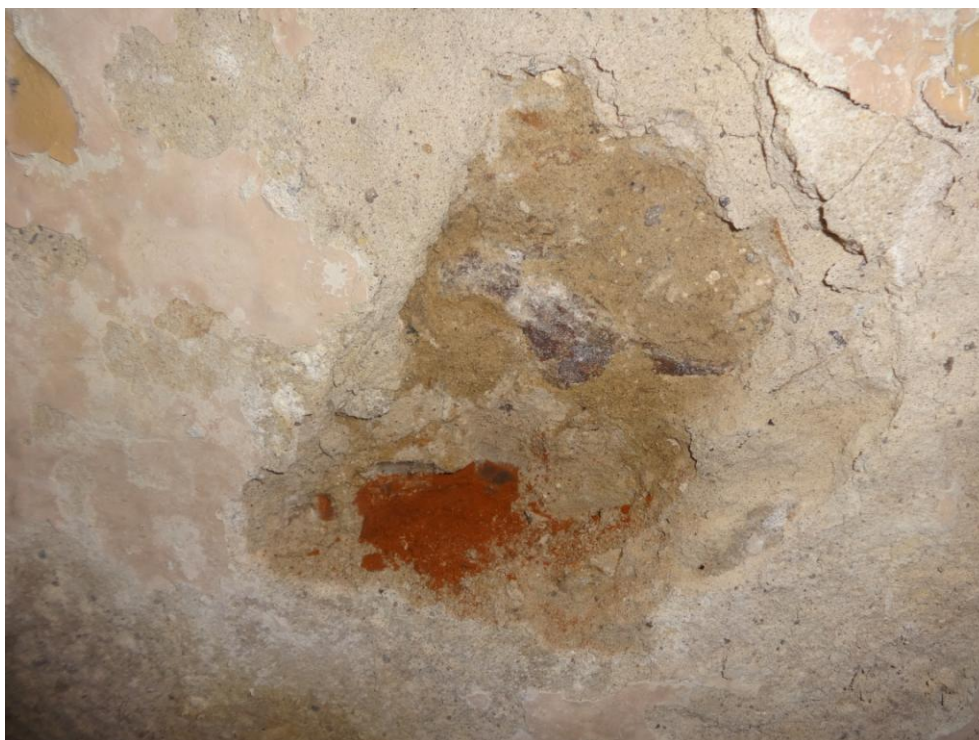
Fot.nr 33. widoczne odkrywki mające ustalić strukturę zawilgoconej ściany

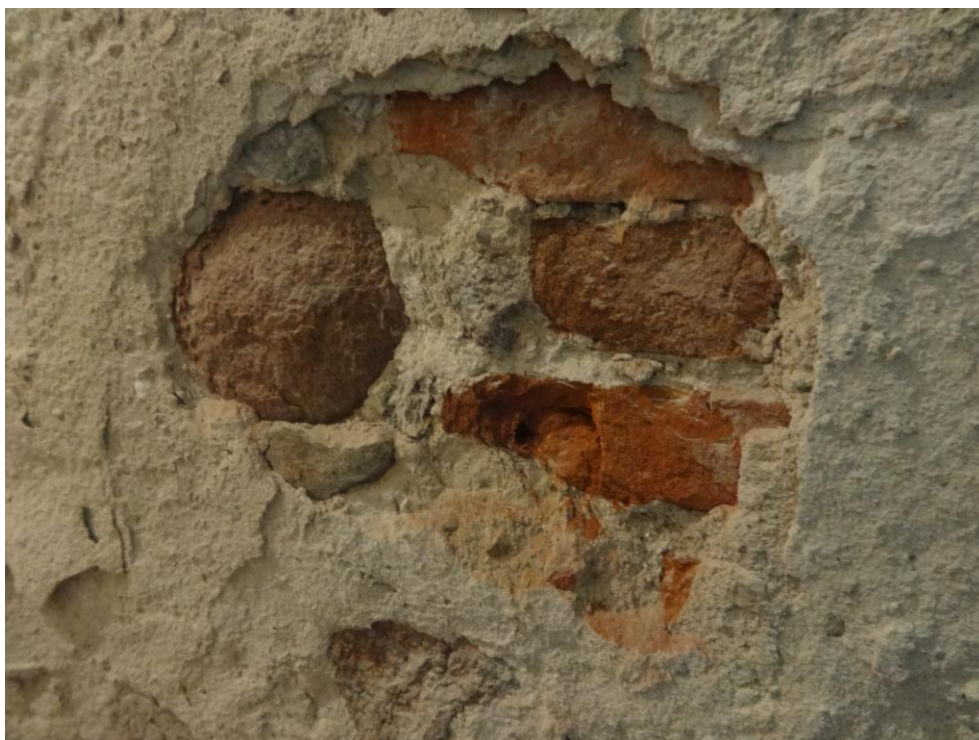
Fot.nr 34. widoczne odkrywki mające ustalić strukturę zawilgoconej ściany. Widoczne połączenie cegły i kamieni

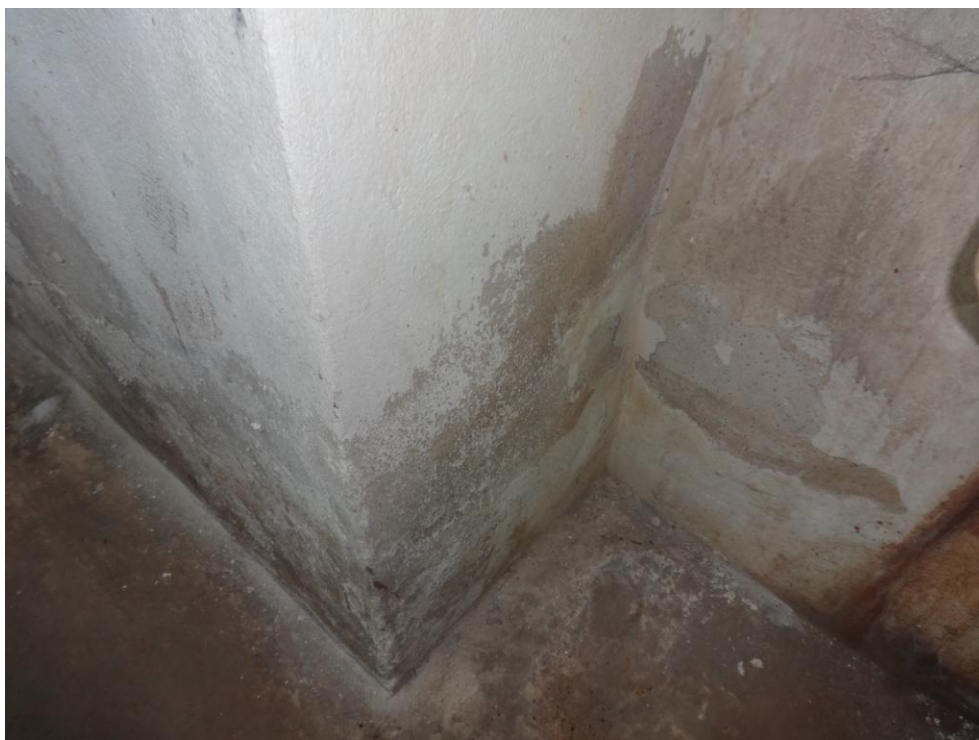
Fot.nr 35. widoczne zniszczenia spowodowane kapilarnym podciąganiem wilgoci

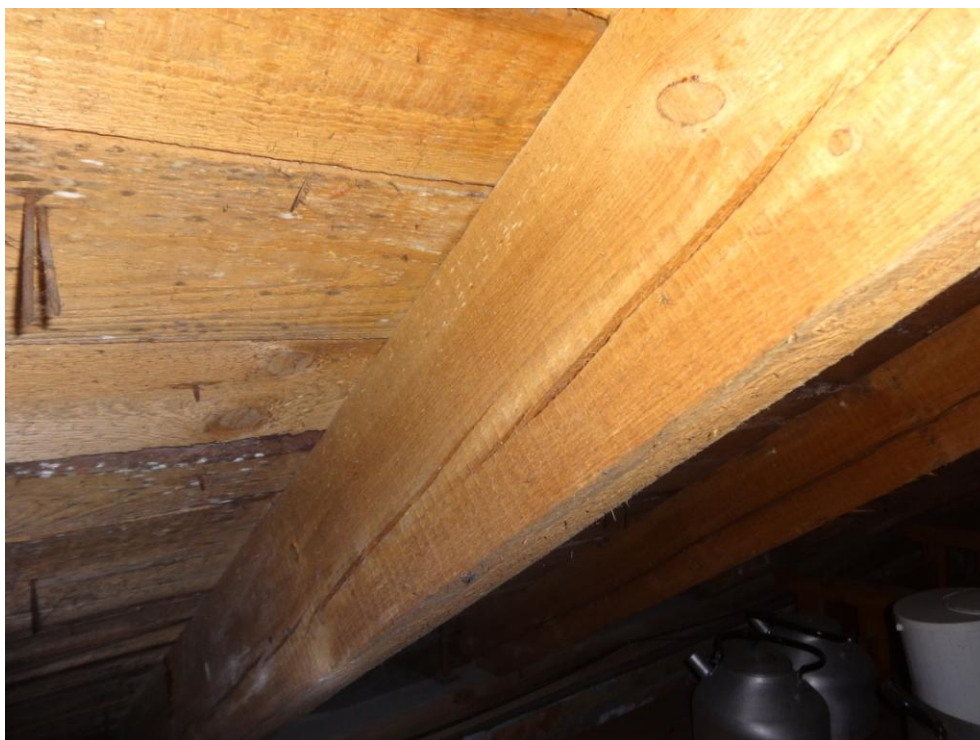
Fot.nr 36. widoczna konstrukcja wieżby dachowej wraz z deskowaniem. Widoczne spękania konstrukcji

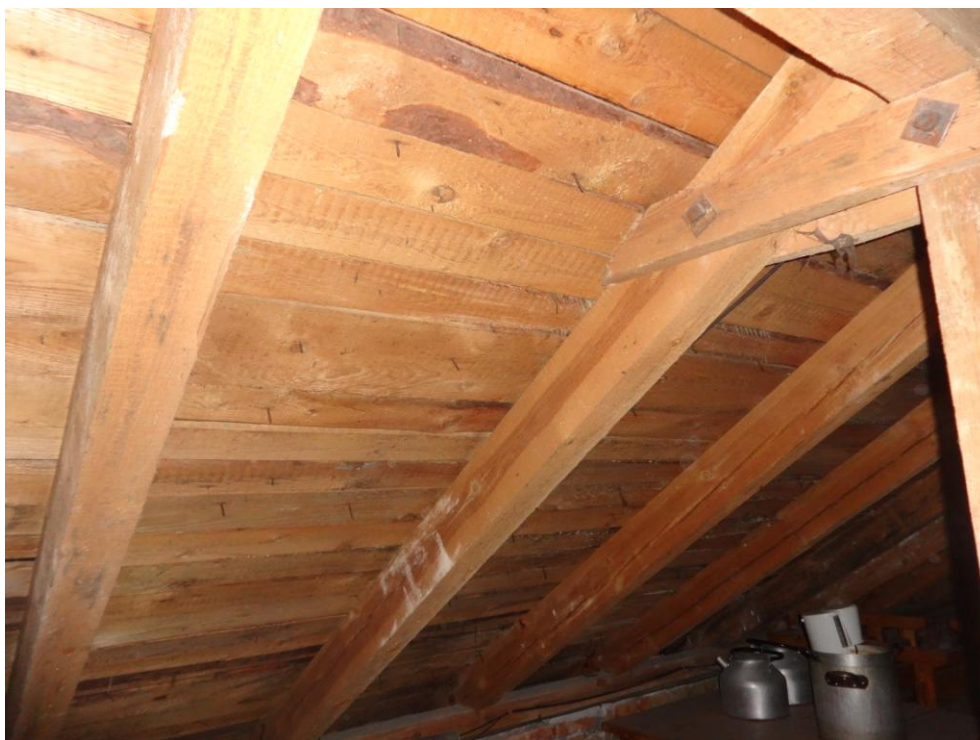
Fot.nr 37. widoczna konstrukcja wieżby dachowej wraz z deskowaniem. Widoczne spękania konstrukcji

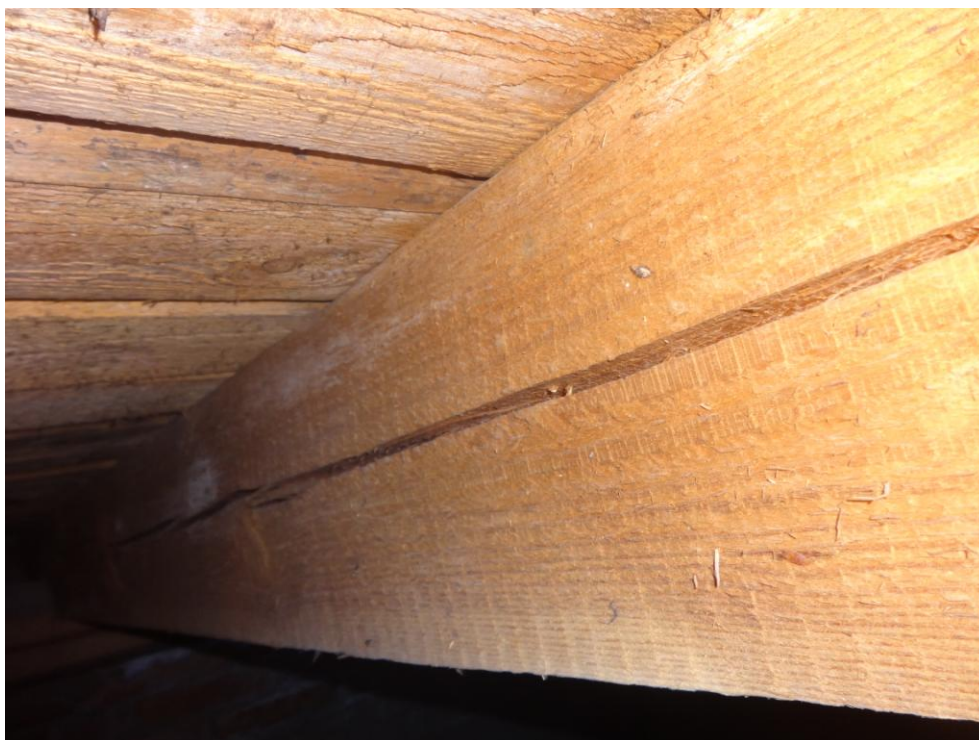
Fot.nr 38. widoczny element konstrukcyjny rozwarstwiony wraz z deskowaniem

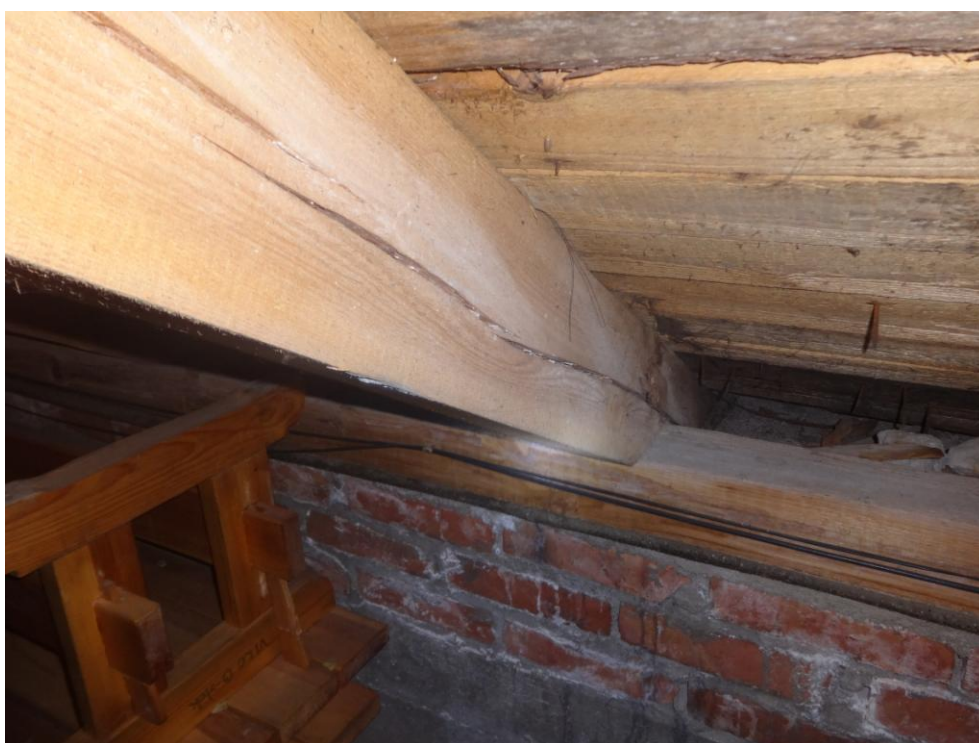
Fot.nr 39. widoczna konstrukcja wieźby dachowej wraz z deskowaniem. Widoczne spękania konstrukcji

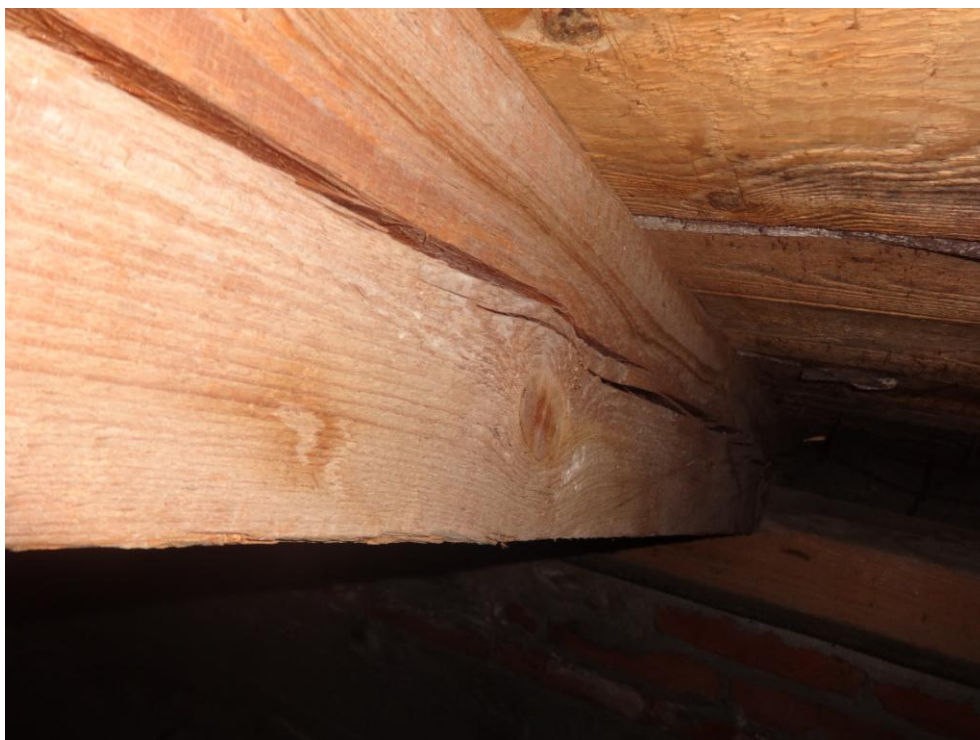
Fot.nr 40. widoczna konstrukcja wieżby dachowej wraz z deskowaniem. Widoczne spękania konstrukcji
