**Ekspertyza w zakresie zmiany stanu wody na gruncie  
ze szkodą dla gruntów sąsiednich w myśl przepisów ustawy Prawo Wodne  
(tj. związanych między innymi z art. 234 ustawy z dnia 20 lipca 2017 r.  
Prawo wodne – Dz. u. z 2017 r. poz. 1566).**

**Ekspertyza dotyczy działki nr 2211, obręb 11 – Śródmieście,  
położonej przy ul. Augustowskiej w Białymstoku.**

Wrzesień 2018

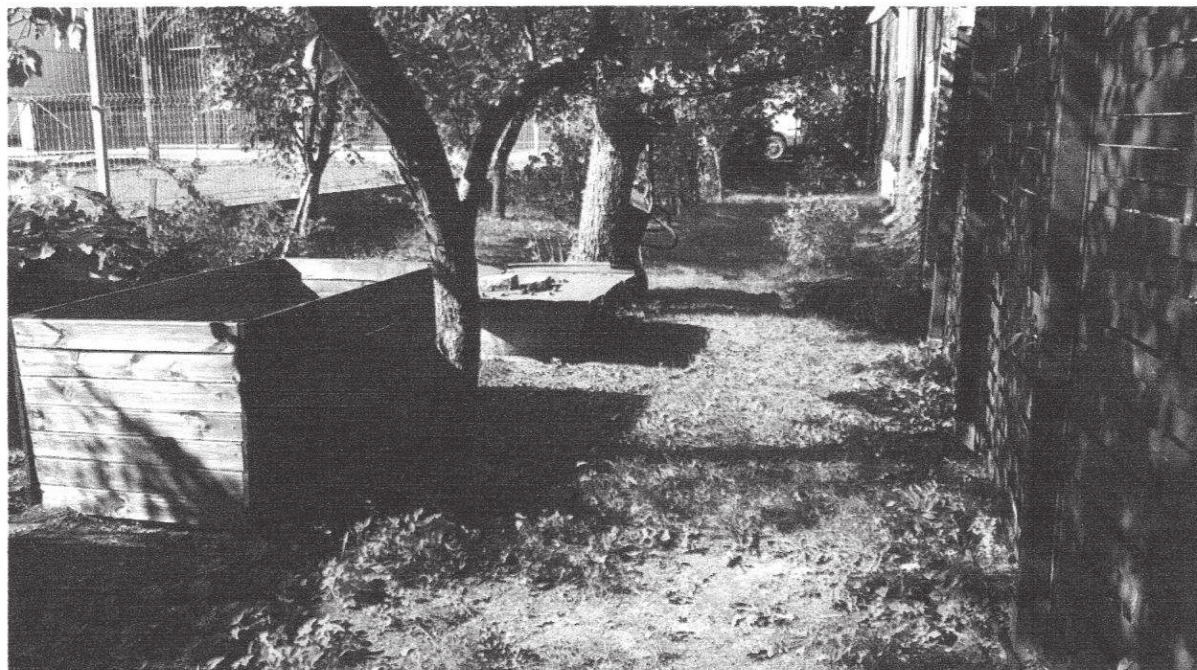
*Fot.1. Ogólny widok działki 2211 przy granicy z działką 2210, w głębi ul. Augustowska*

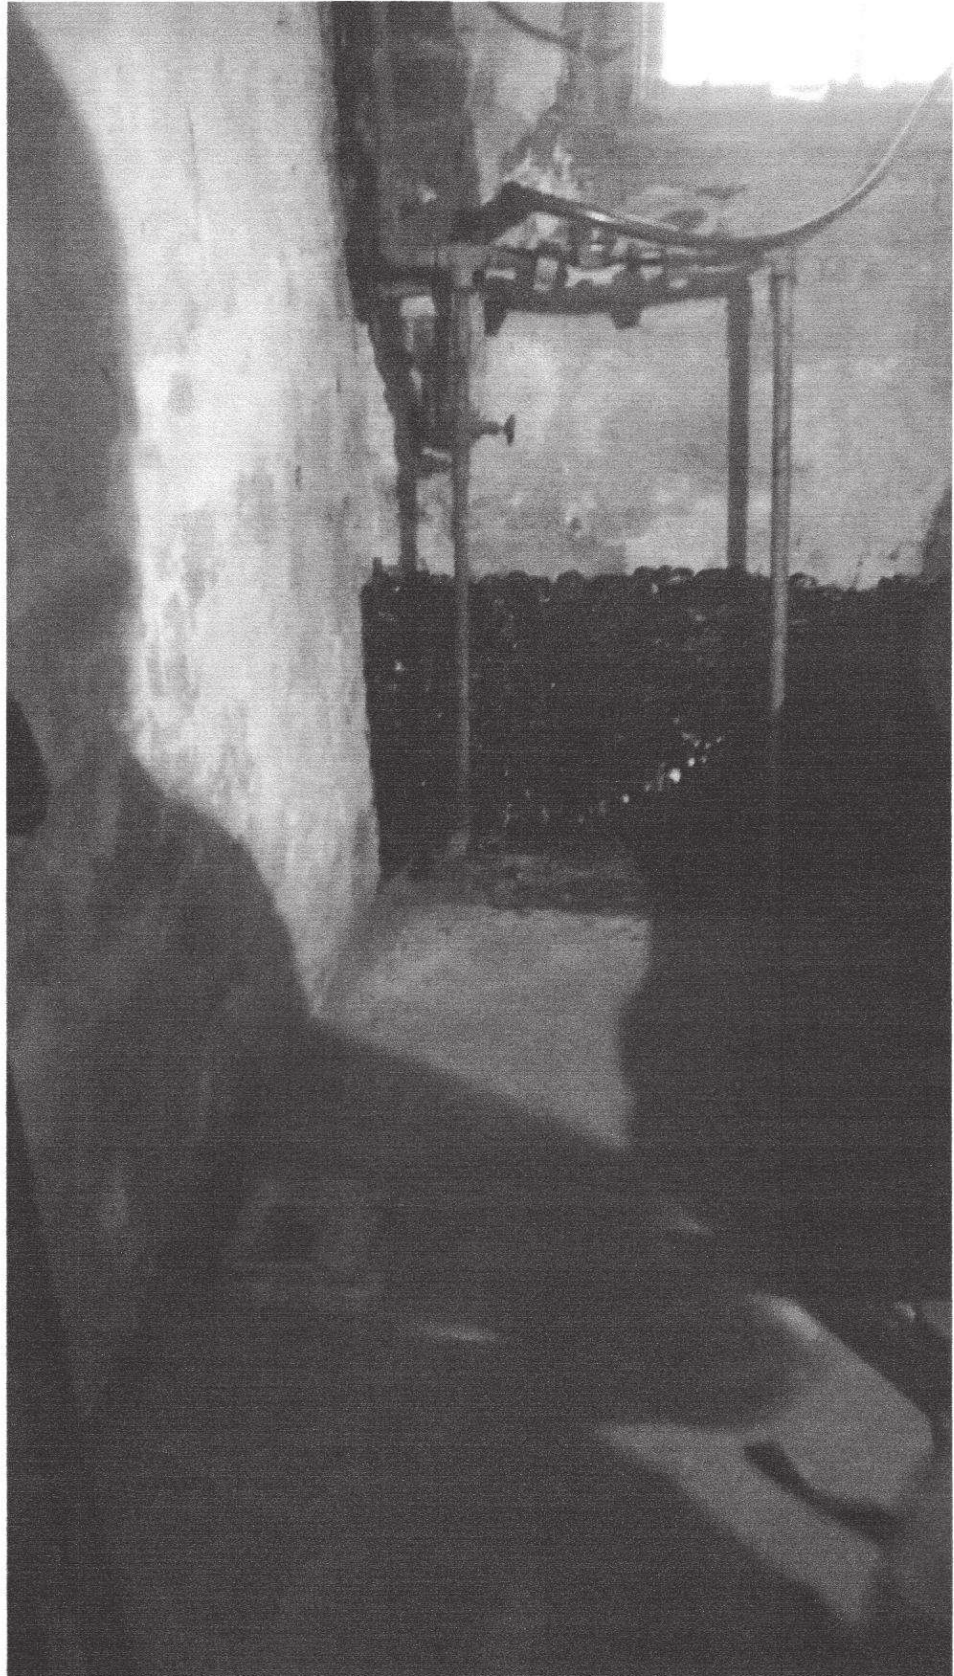
Właściciel działki 2211 zaobserwował podniesienie się zwierciadła wody gruntowej i podtapianie pomieszczenia piwnicy po wybudowaniu Galerii Biała i utworzeniu parku na tarasie zalewowym rzeki Białej. Sytuacja taka występuje zwłaszcza podczas długotrwałych, kilku lub kilkunastodniowych opadach atmosferycznych szczególnie gdy są one intensywne.

W dniu 26.09. 2018 poziom wody w studni na dz. 2211 układał się na rzędnej 129,50 to jest ~ 2,5 m pod poziomem terenu. Podłoga pomieszczenia piwnicznego leży około 1 m pod poziomem przyległego terenu (rz. 131,10).

*Fot.2. Piwnica domu nr 14 podtapiana wodami gruntowymi podczas intensywnych opadów atmosferycznych*

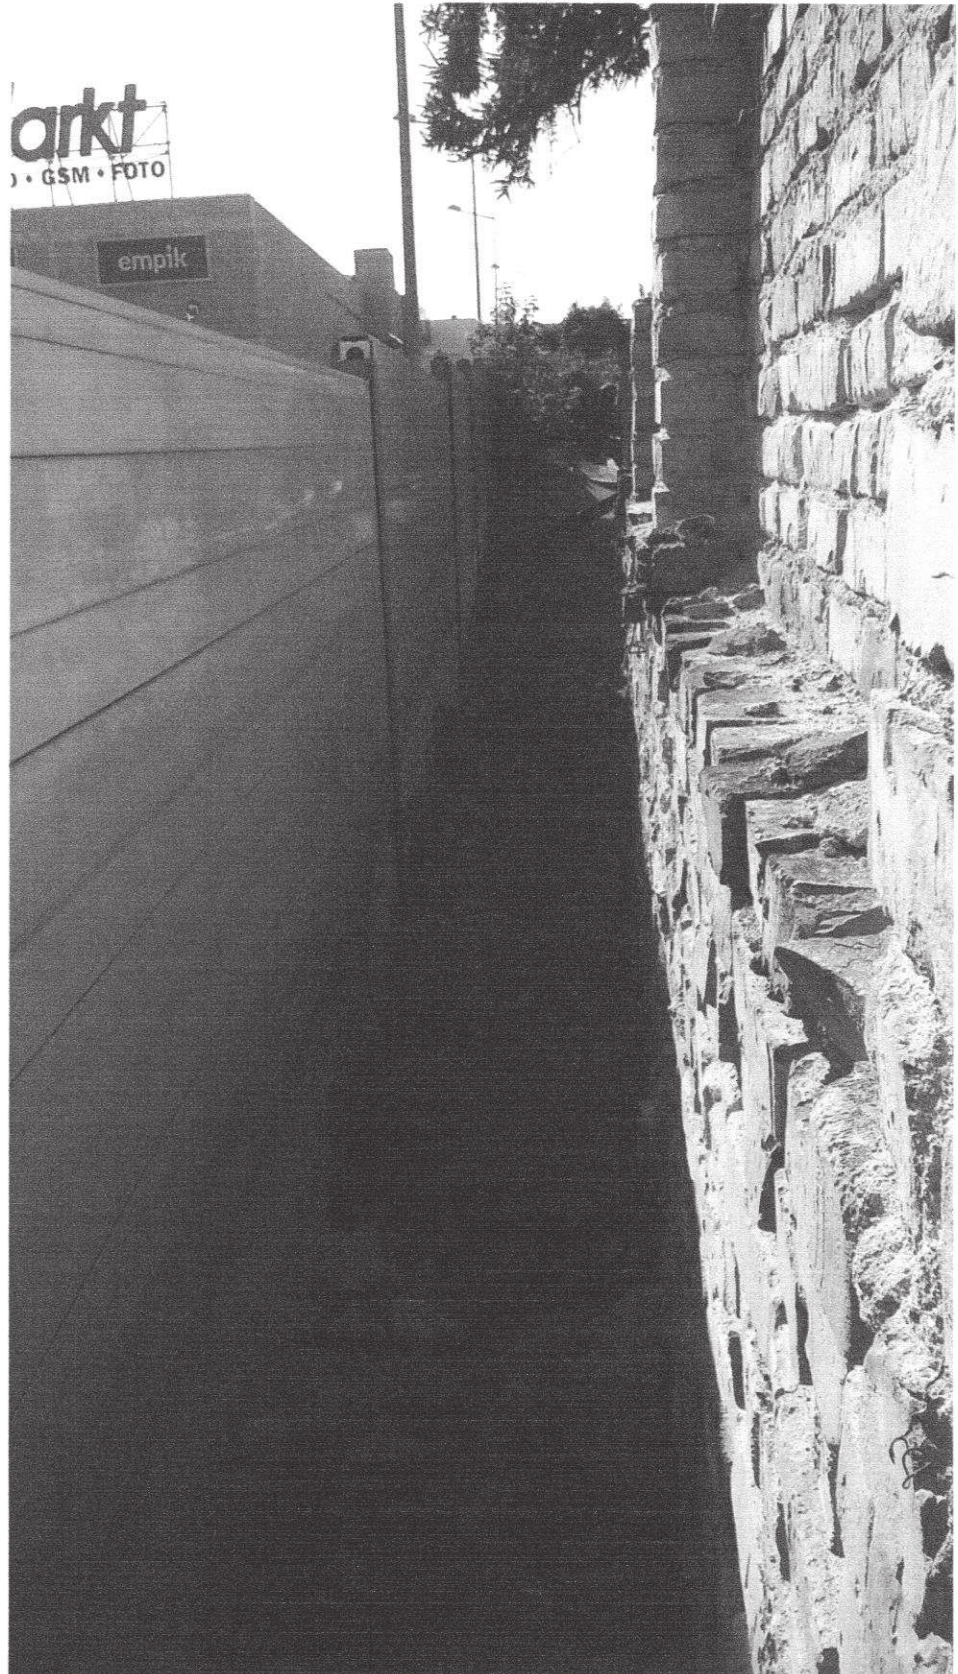
*Fot.3. Teren między ogrodzeniami działek Galerii (2215, 2216, 2217) i działek o nr 2210, 2211 i 2212*

1. Poziom terenu działek Galerii Biała podwyższono, wody opadowe nie mają możliwości infiltracji do gruntu i zasilania wód podziemnych. Prawie wszystkie ujmowane są przez kanalizację deszczową i odprowadzane do systemu kanalizacji miejskiej w ul. Czesława Miłosza. Wyjątkiem jest pas terenu drogi pożarowej szerokości ~0.8 m przy ogrodzeniu gdzie wody opadowe spływają między innymi na działkę 2211 (fot. 3, 5). **Powoduje to zmianę stanu wody na gruncie ze szkodą dla działek sąsiednich.**

1. W celu ograniczenia napływu wód deszczowych na działkę 2211 z pasa terenu nieutwardzonego drogi pożarowej Galerii należy wyprofilować teren ze spadkiem od ogrodzenia w stronę jezdni Zał. 4.
2. Należy rozważyć poprawność działania systemu odprowadzającego wody drenażowe i deszczowe Zał. 3. Zauważono, że woda piętrzy się szczególnie przed przepustem dn. 50 cm widocznym na fot.9. Między innymi niezbędna będzie przebudowa istniejących przepustów oznaczonych w Zał. 3, polegająca na zwiększeniu ich średnic i dostosowaniu poziomu posadowienia tak by nie blokowały odpływu z terenu zawala.

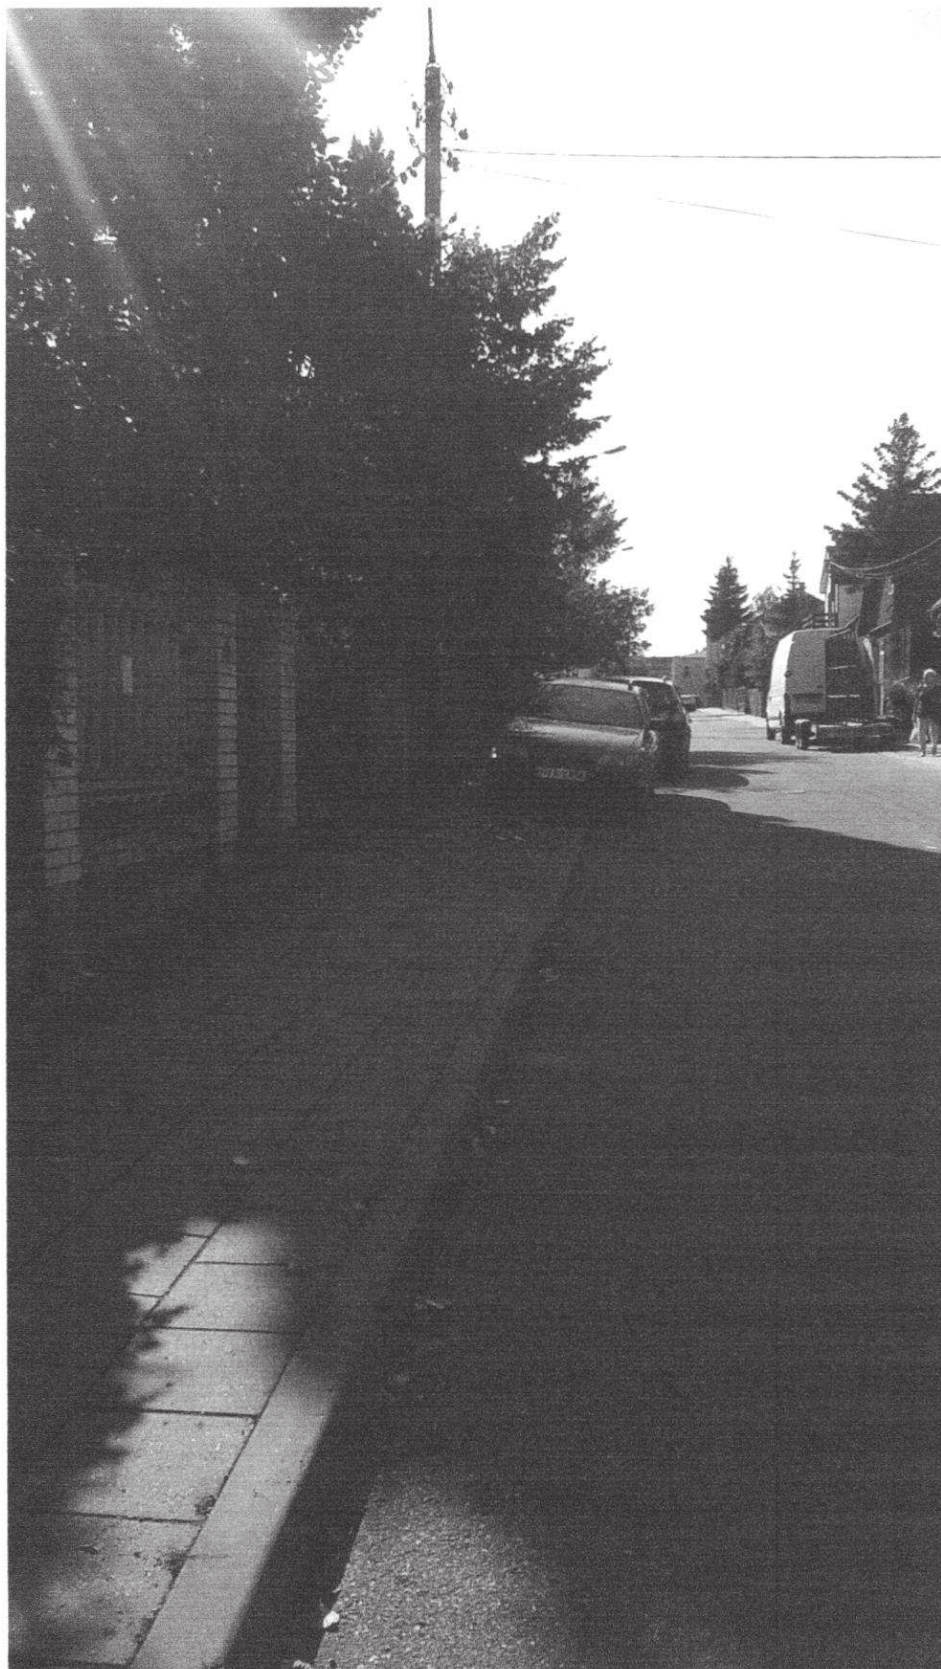
*Fot. 4. Ogólny widok ul Augustowskiej przy działce nr 2211*

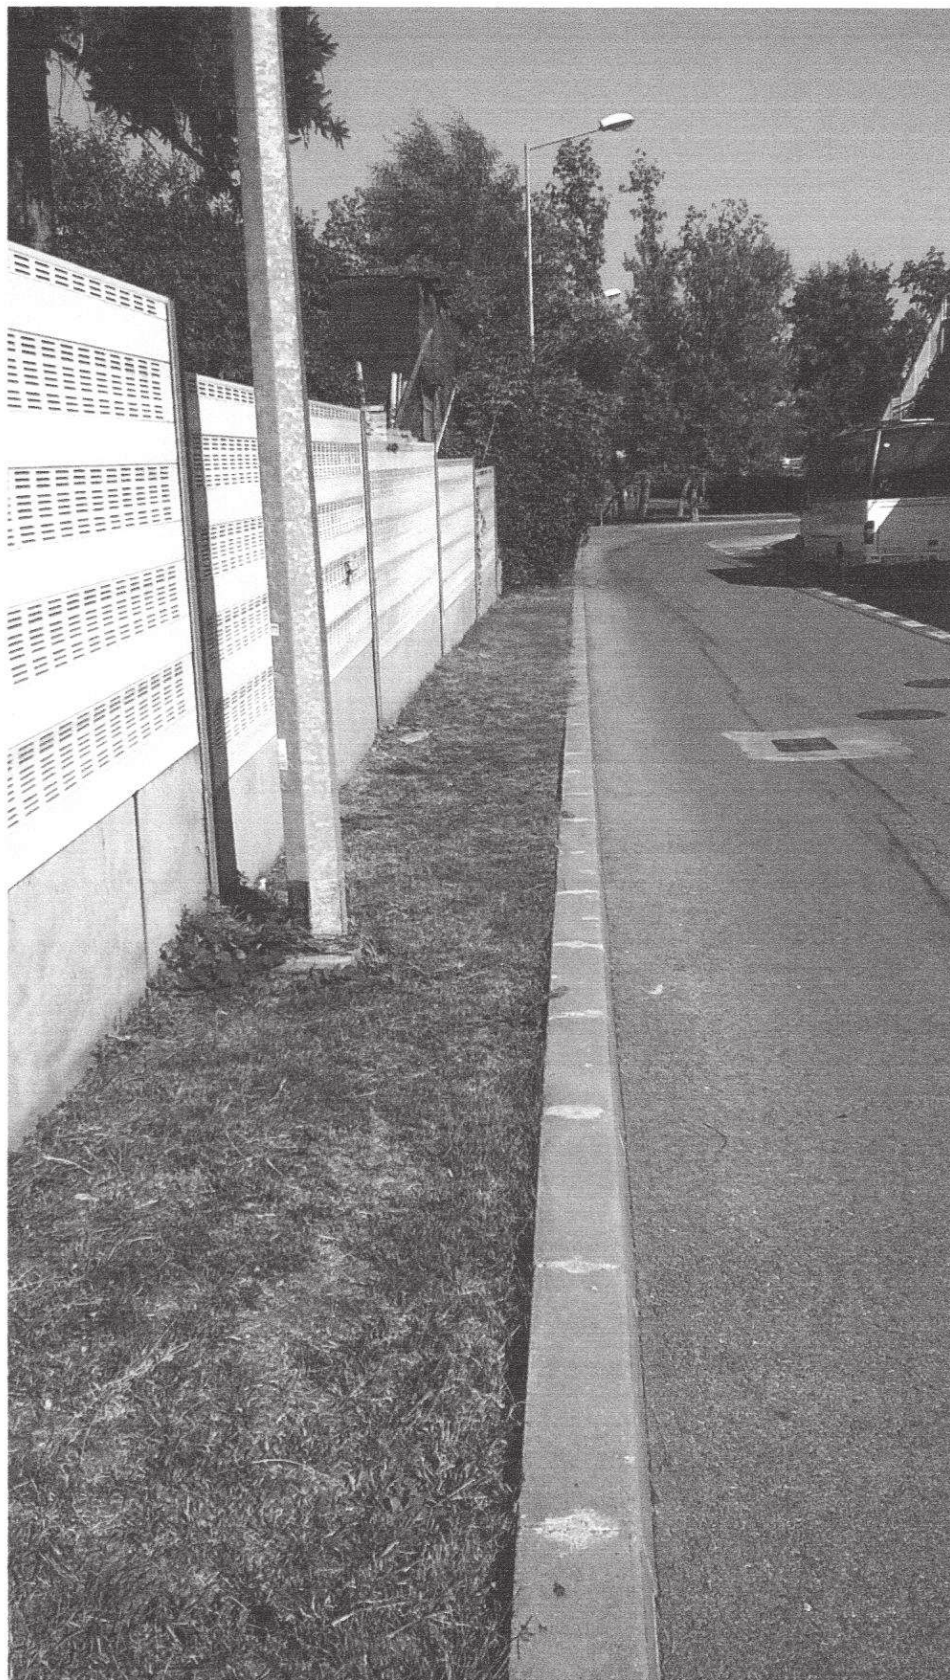
*Fot.5. Ukształtowanie terenu pomiędzy drogą pożarową na działce Galerii Spadek terenu w kierunku ogrodzenia i działki 2211*

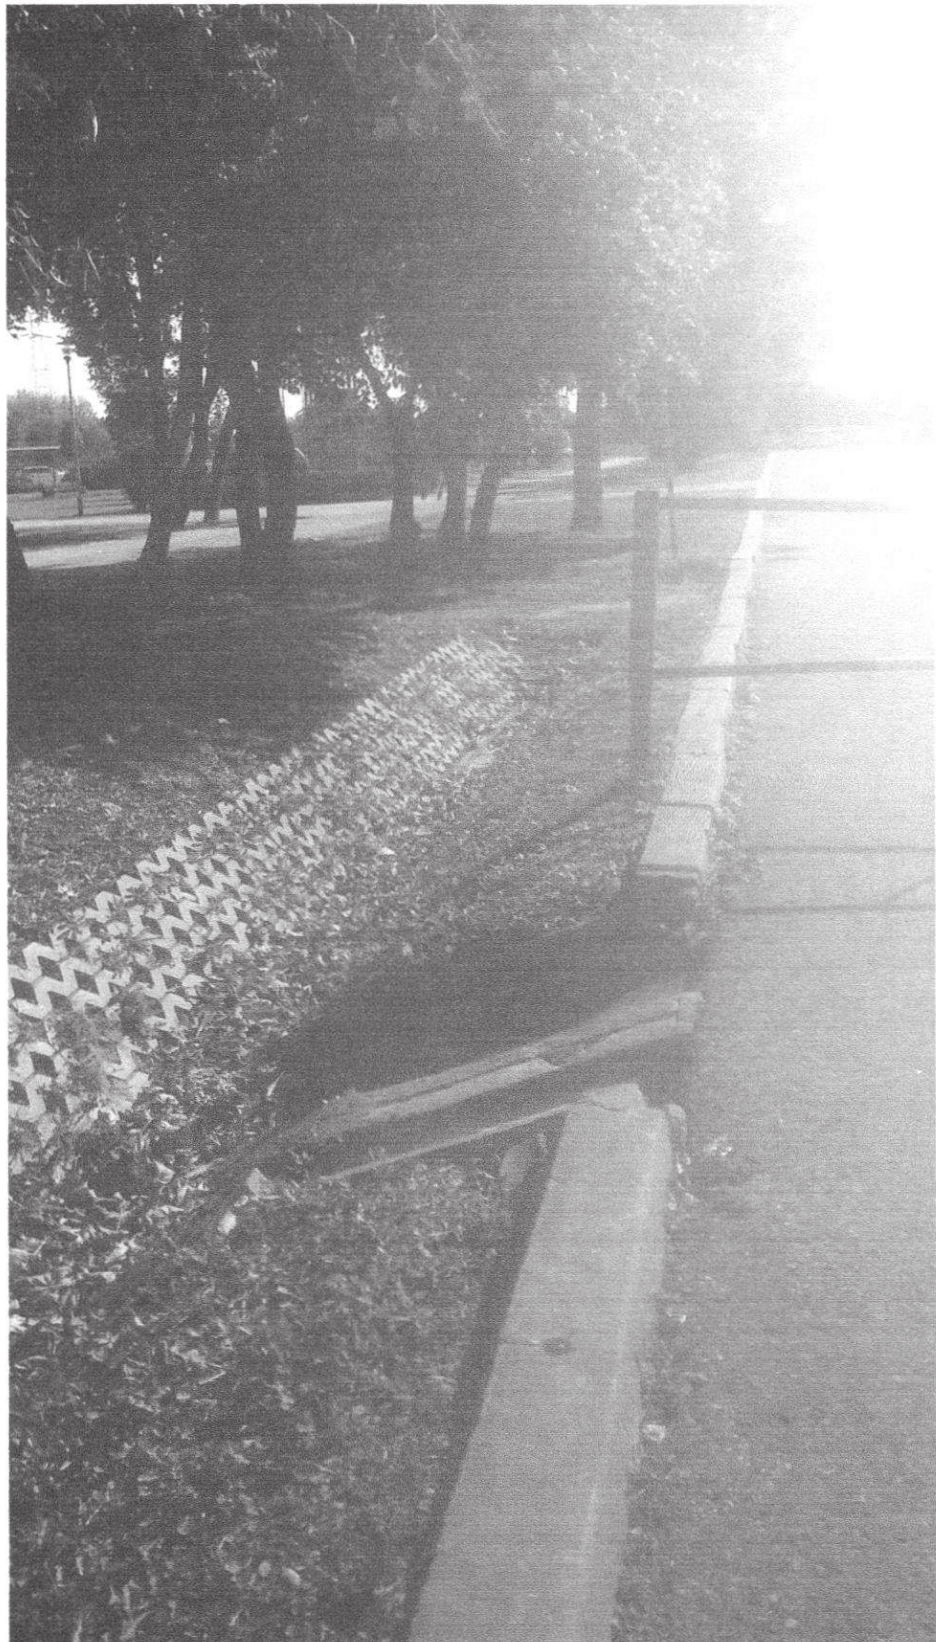
*Fot.6. Ściek do z ul. Augustowskiej do rowu odpływowego*

2. Wody z kanalizacji deszczowej odprowadzane są do rzeki Białej rowami i przepustami zlokalizowanymi na tarasie zalewowym rzeki Białej (fot. 6, 7, 8, 9 i 10). Teren parku na tarasie zalewowym układa się obecnie na rzędnej 131,07 to jest wyżej o około 0,7 m od terenu przed założeniem parku. Wylot przepustu do rzeki jest na rzędnej 128,77. Zwierciadło wody w rzece Białej przy wylocie przepustu jest na rzędnej 128,58, natomiast zwierciadło wody w studni na działce 2211 układa się na rzędnej 129,49 to jest o 91 cm wyżej.

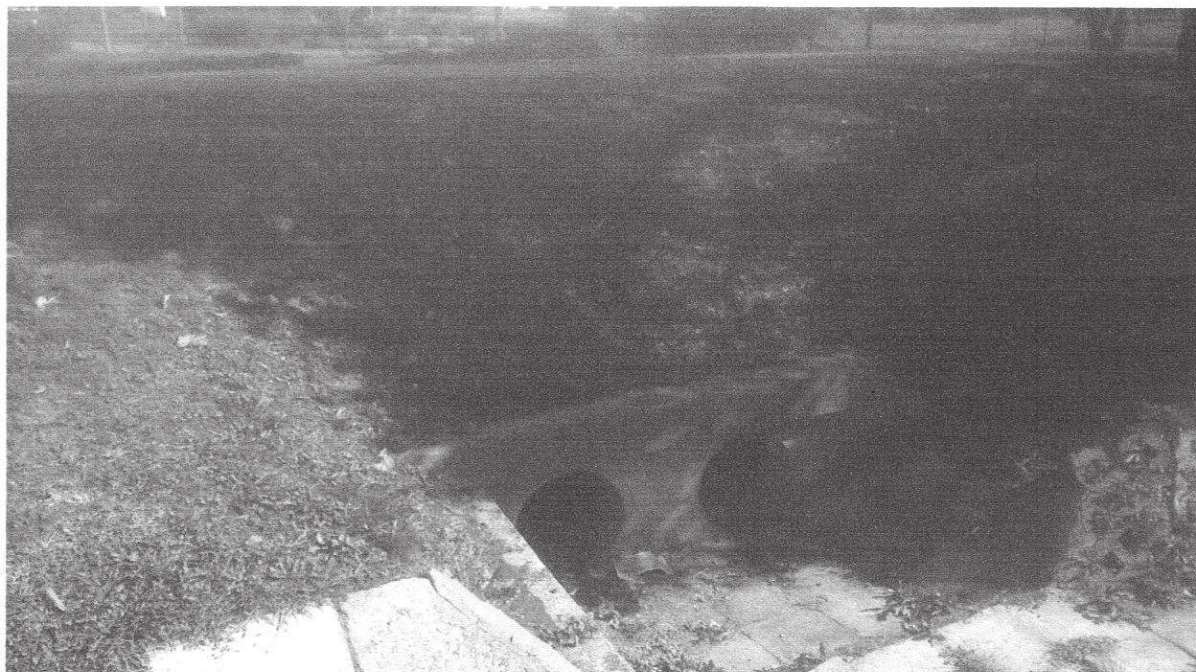
*Fot. 7. Włot przepustu na rowie odprowadzającym wodę do rzeki Białej dn. 2x50 cm w lewym wale (pod chodnikiem i ścieżką rowerową)*

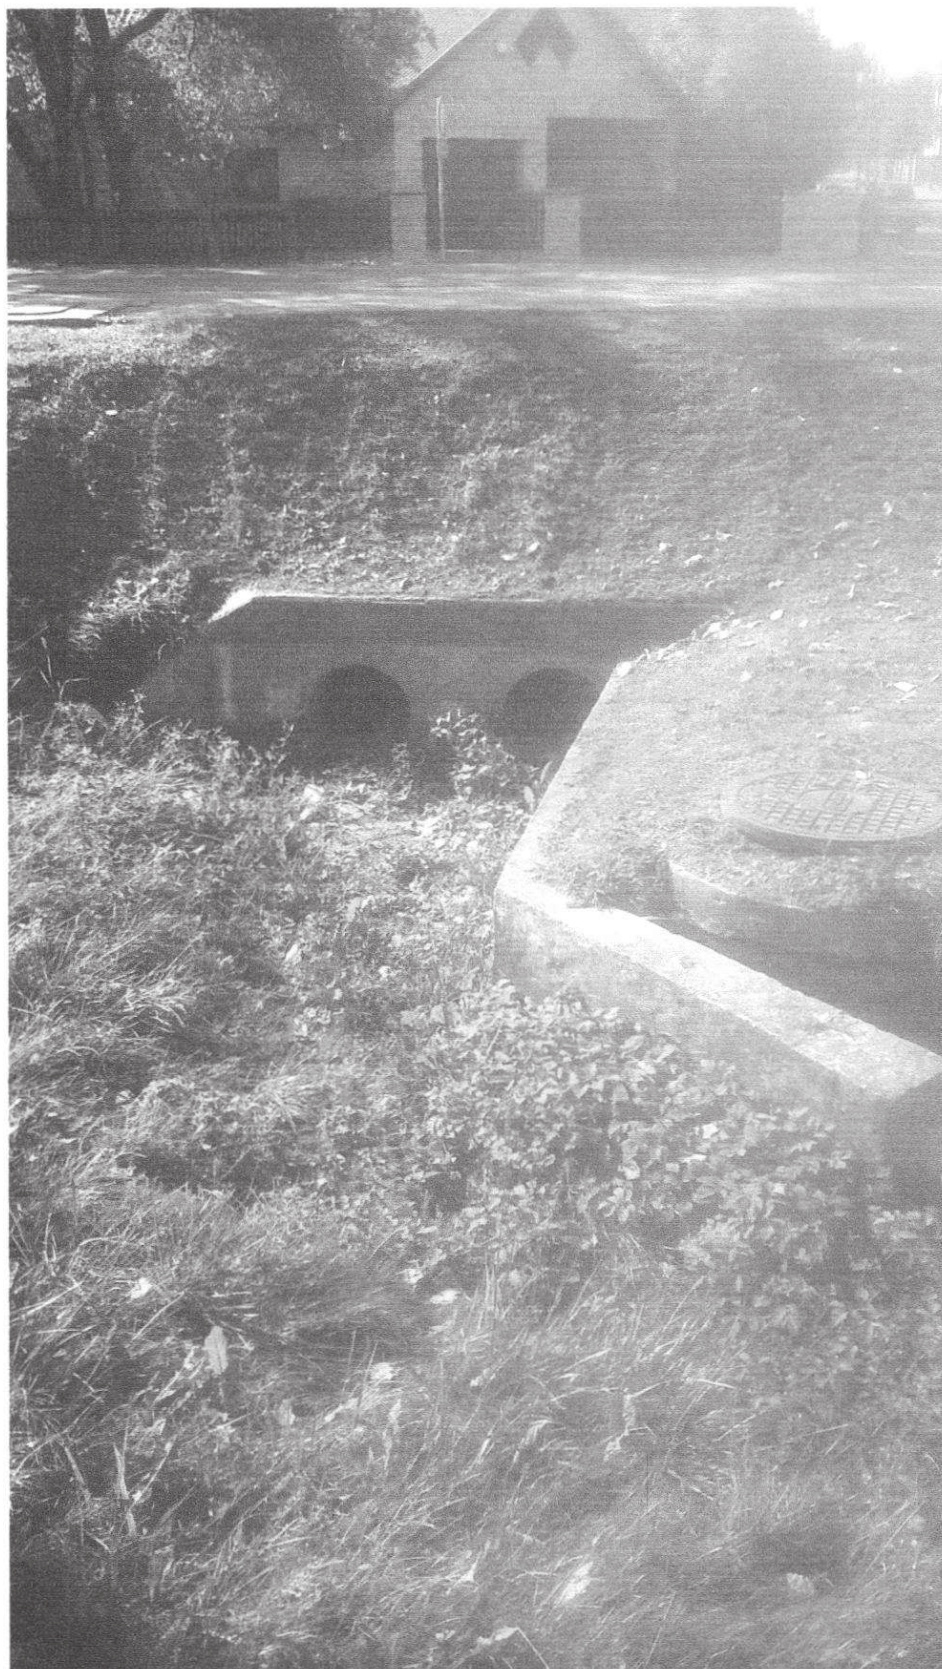
*Fot. 8. Wylot przepustu na rowie odprowadzającym wodę do rzeki Białej dn. 2x50 cm w lewym wale (pod chodnikiem i ścieżką rowerową)*

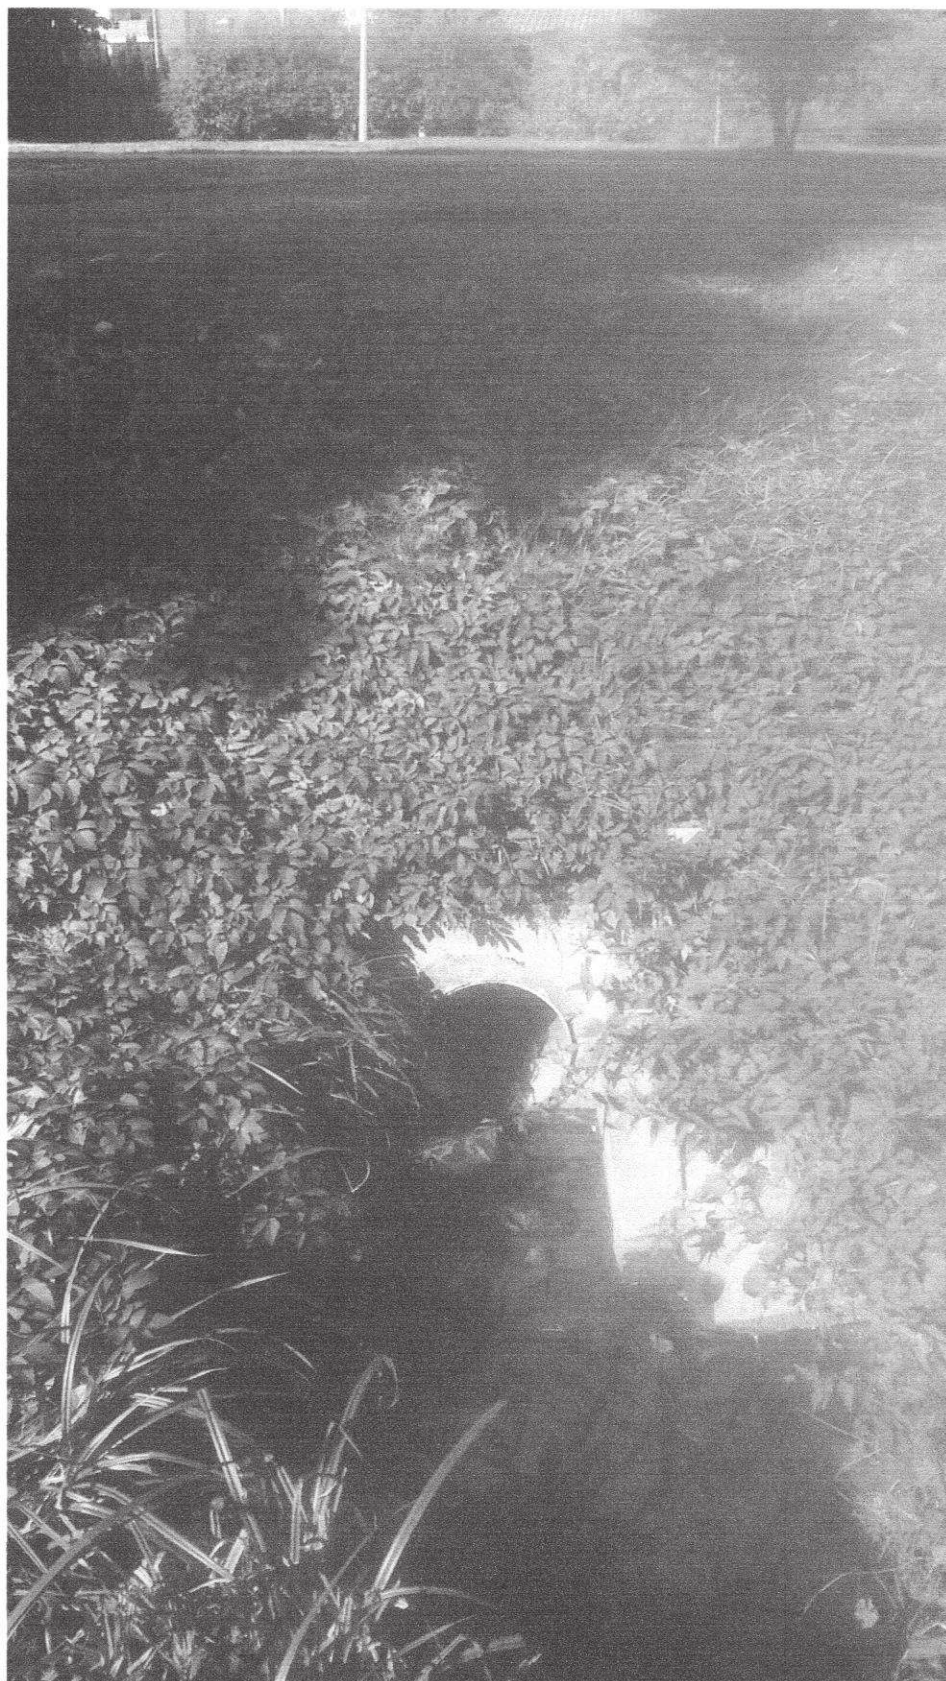
*Fot.9. Przepust na rowie odpływowym odprowadzającym wodę do rzeki Białej Dn 50 cm*

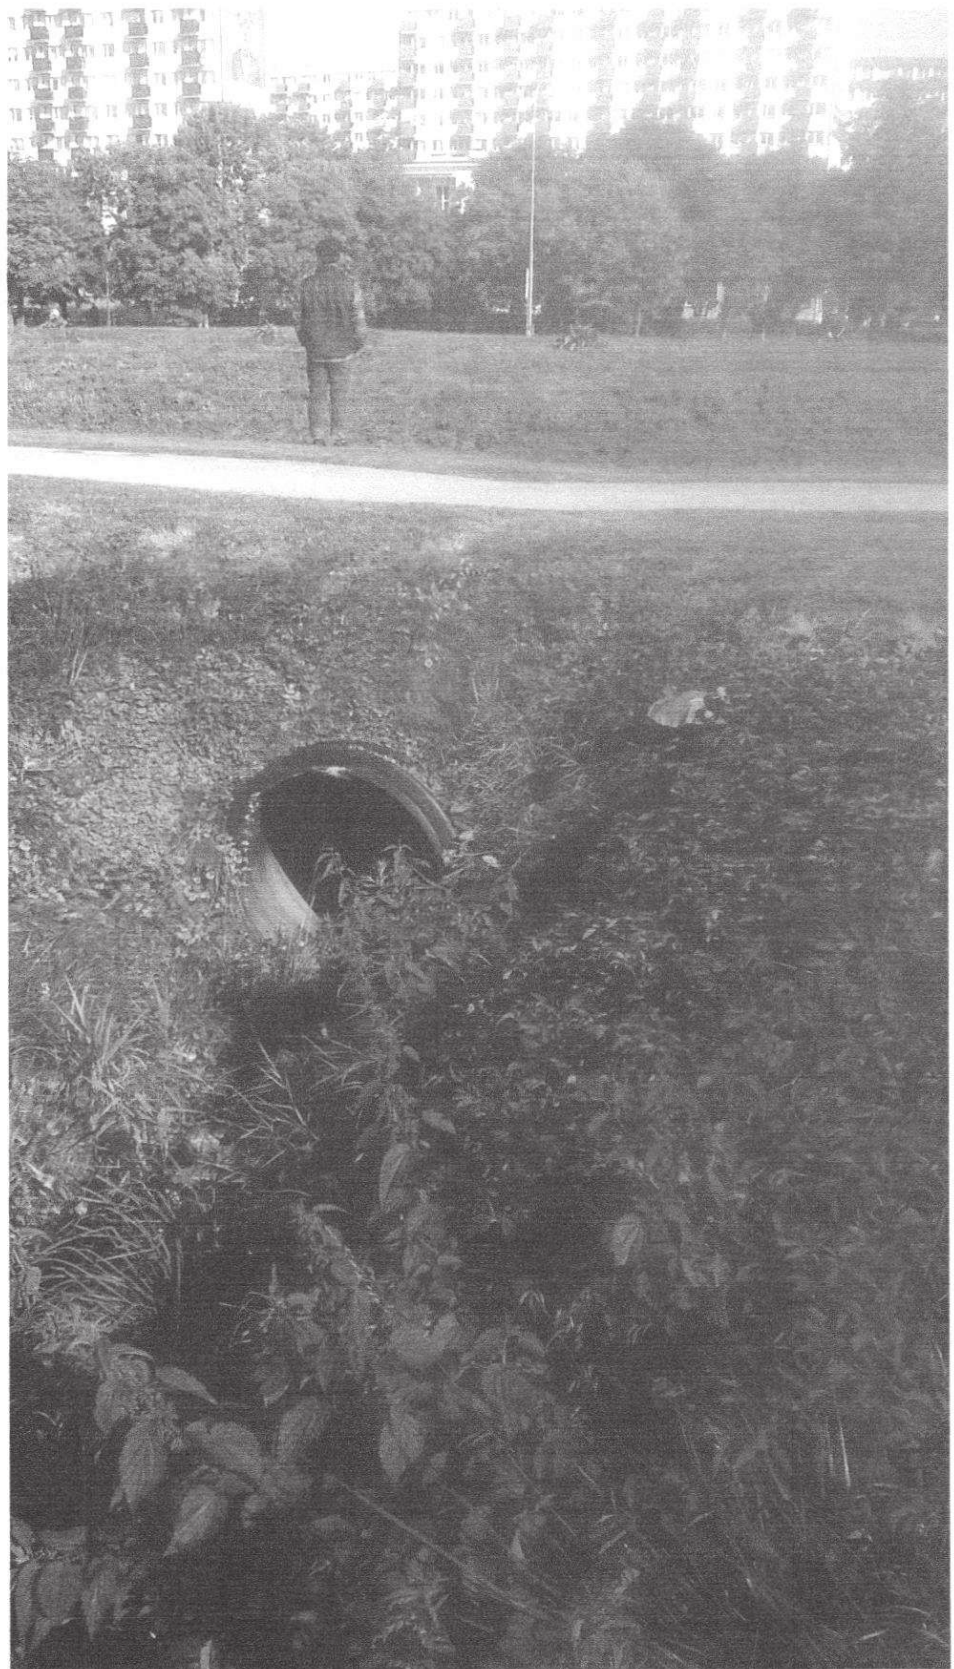
*Fot.10. Przepust odprowadzający Wodę do rzeki Białej dn. 100 cm*
