Eksperyta techniczna dotycząca stanu

pomnika Bohaterów Getta zlokalizowanego na skwerze przy
ul. Żabiej w Białymstoku (Plac Mordechaja Tenenbauma)

Białystok 27 marca 2023r.

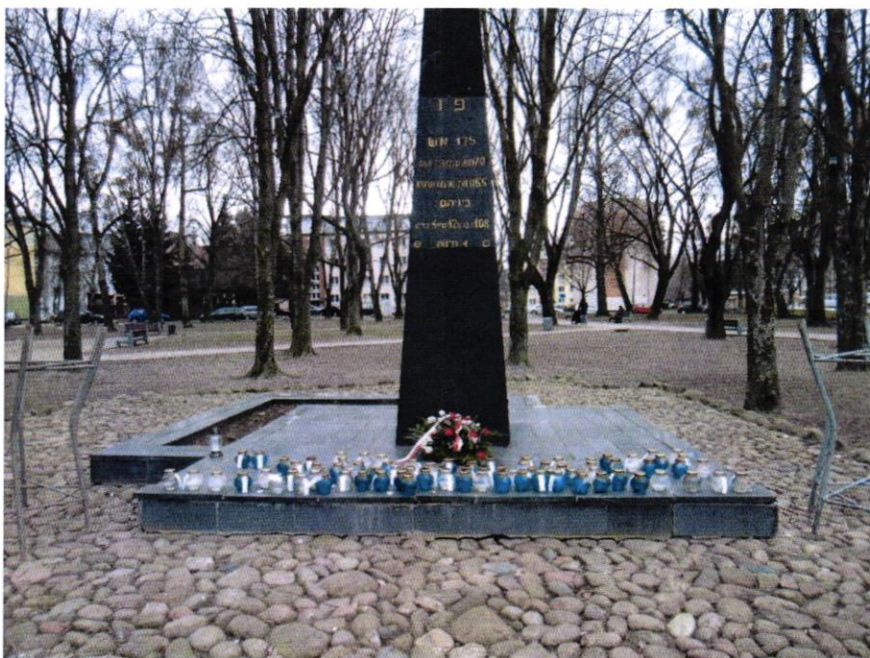
- 6) Płytki granitowe o szerokości 0,2 m ułożone poziomo uległy odspojeniu od wykonanej poniżej płyty betonowej. Fugi uległy wykruszeniu i powstały znaczne szczeliny pomiędzy płytkami. Uszkodzenia występują szczególnie w częściach znajdujących się przy krawędziach płyty.
- 7) Na pionowych płytkach o wysokości 0,2 m widoczne są ślady po wyciekach, a część płytek nie jest przymocowana do podłoża.

- 4.5. Płytki granitowe stanowiące utwardzenie terenu przy obelisku odspoiły się od podłoża. Zarówno elementy poziome, jak też ułożone pionowo, uległy uszkodzeniu. Przyczyną takiego stanu może być para wodna znajdująca się w płycie betonowej, która wydostając się na zewnątrz napotyka płytki granitowe i wypycha je. Woda do płyty betonowej przedostaje się poprzez kapilarne podciąganie wilgoci z gruntu.

Foto. 2 Ślady po wyciekach na pionowych płytach przy gruncie.

- 5.2.** W celu wyeliminowania przedostawania się wody do wnętrza obelisku, należy dokonać uszczelnienia od góry.
- 5.3.** W celu wyeliminowania odspajania płytek od podłoża, należy odizolować podbudowę od płytek, poprzez wykonanie warstwy przeciwwilgociowej. W pierwszym etapie należy usunąć zewnętrzne okładziny z podmurówki (podstawy), a następnie dokonać oględzin istniejącej podmurówki. Występujące ubytki należy wypełnić masą naprawczą. Naprawę podmurówki przeprowadzamy poprzez usunięcie luźnych i spękanych elementów.
W przypadku zaobserwowania pęknięć podłoża betonowego należy wcześniej dokonać „zszycia” poprzez wklejenie prętów stalowych w kształcie litery C po obu stronach pęknięcia.
Na przygotowanym ze spadkiem na zewnątrz podłożem należy nałożyć pędzlem warstwę odcinającą wilgoć z płyty.
Posadzkę należy aplikować z zastosowaniem warstwy szepnej (kontaktowej) wykonanej z emulsji kontaktowej. Wierzchnią warstwę posadzki przed obłożeniem okładzinami zewnętrznymi należy zabezpieczyć mineralną hydroizolacją.

- 5.5.** Do przyklejania zewnętrznych płytek kamiennych należy zastosować wysoko elastyczną zaprawę klejową.
- 5.6.** Występujące szczeliny pomiędzy płytami granitu oraz pomiędzy płytkami pionowymi należy wypełnić mineralną zaprawą do fugowania.

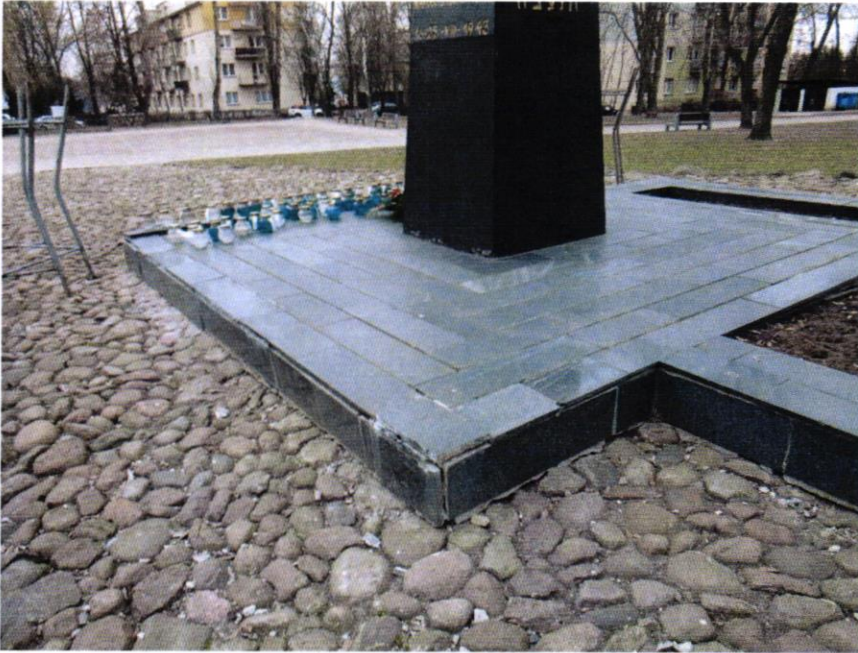
- 4.6. Odstawanie płytek zlokalizowanych na obrzeżach płyty przy obelisku może być spowodowane ruchami pionowymi warstwy kamieni brukowców, ułożonych pod płytkami pionowymi. Zjawisko wysadzania gruntu występuje w okresie zamarzania gruntu, w którym znajdują się cząsteczki wody. Woda podczas zmiany swego stanu skupienia z postaci płynnej na stałą zwiększa objętość i w związku z tym grunt podnosi się, kamienie są wypychane do góry i napotykać na pytki granitu wywierają na nie bardzo duże siły. Proces wysadzinowy powtarza się przy każdym odmarzaniu gruntu i ponownym jego zamarzaniu.

Foto. 3 Odstające płyty pionowe i poziome.

- 5.4.** Wszystkie płytki granitowe będą nowym materiałem nie odbiegającym kolorem od obecnie wbudowanego. Zaleca się obłożenie płaszczyzn poziomych płytkami o grubości 0,03 m i szerokości 0,40m.

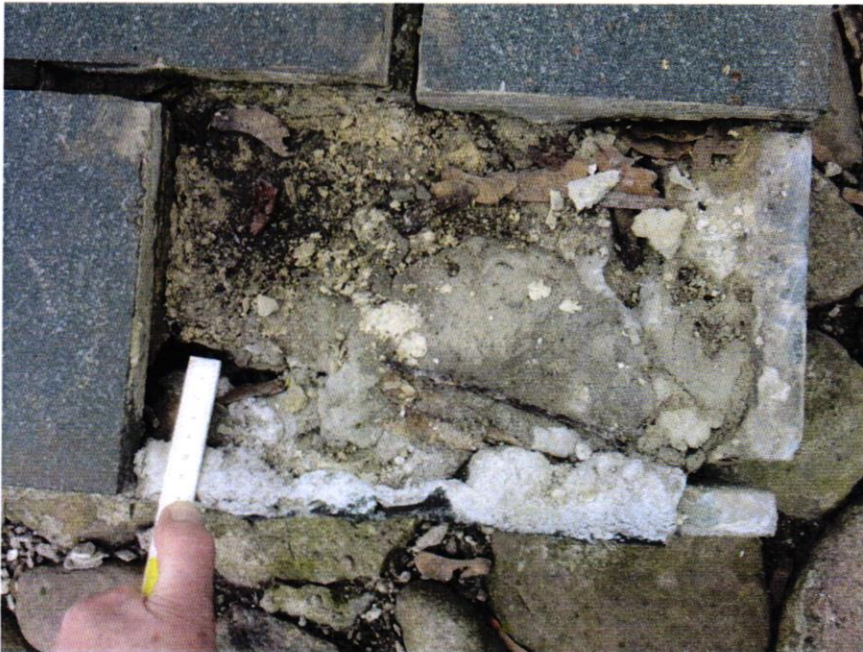
Foto. 4 Widok płyty betonowej po usunięciu poziomej płyty granitowej.

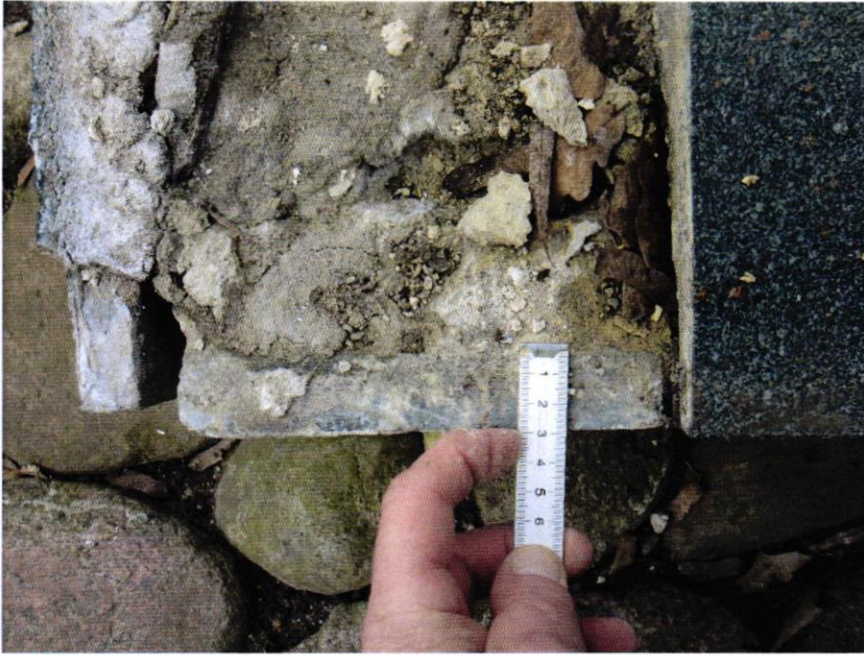
Foto. 5 Odkrywka po usunięciu płyty granitowej. Grubość pionowych płyt 3,0 cm.

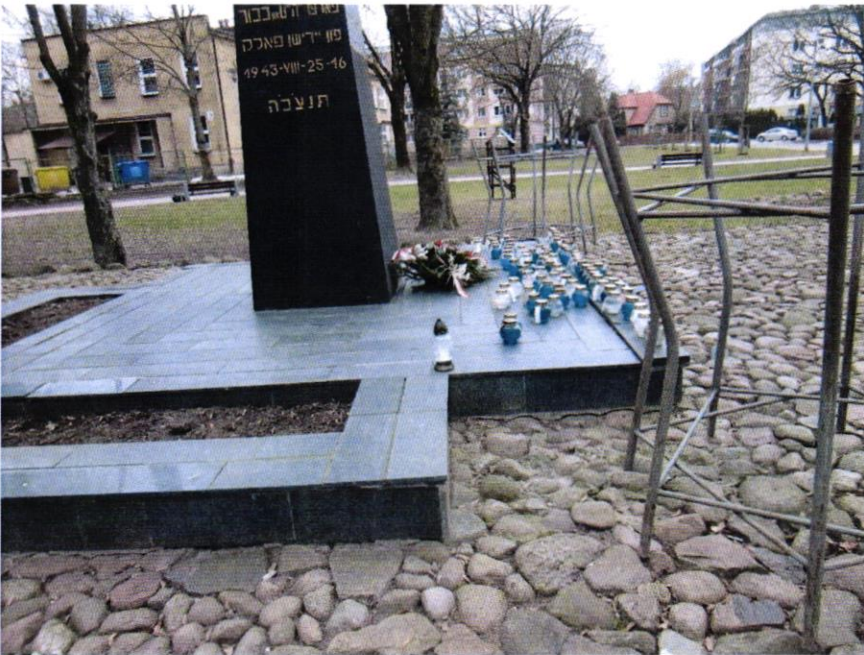
- 4.1. Występujące na obelisku w części dolnej wykwit w kolorze szarym, mogą być spowodowane wydostawaniem się z betonu wilgoci, która częściowo dostała się do obelisku z dolnych części pomnika lub z wilgoci, która została pobrana z topniejąco śniegu i wody znajdujących się bezpośrednio przy obelisku.
- 4.2. Spękania powłoki malarskiej i jej odspojenie mogło nastąpić z wielu przyczyn. Jedną z nich może być nałożenie powłoki malarskiej na zawilgocone podłoże lub

Foto. 6 Wykwity w dolnej części pomnika betonowego, przy płytach granitowych.

- 5.1.** W celu zlikwidowania tłuszczenia się farby należy na oczyszczoną z farby i umytą warstwę betonu nałożyć nowa powłokę malarską, która będzie miała właściwości do przepuszczania pary wodnej do strony betonu i nie dopuszczania do zamakania podłoża.
Obelisk należy dokładnie oczyścić z istniejących powłok malarskich. Czyszczenie powinno odbywać się metodami mechanicznymi bez stosowania myjek ciśnieniowych.
U podstawy cokołu wykonać poziomą bruzdę w celu wymiany płytek granitowych na nowe o grubości 0,03 m.
Występujące ubytki betonu uzupełnić zaprawą wyrównującą. Po oczyszczeniu oraz odpyleniu, powierzchnia powinna zostać umyta. Tak przygotowaną powierzchnię dwukrotnie pomalować farbą silikonową w kolorze czarnym. Litery na obelisku uwypuklić za pomocą farby silikonowej w kolorze złotym.

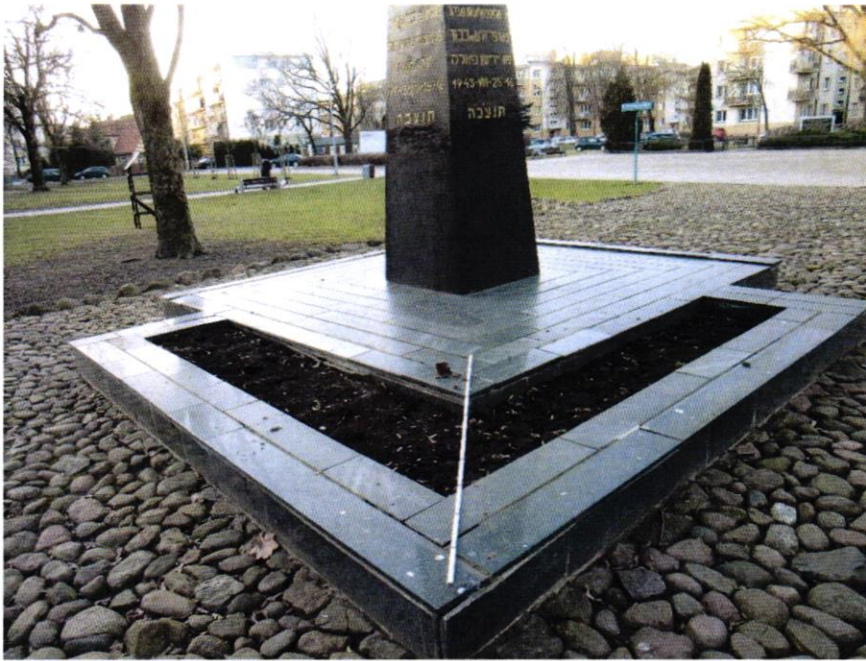
Foto. 7 Odstające płyty granitowe pionowe i poziome.

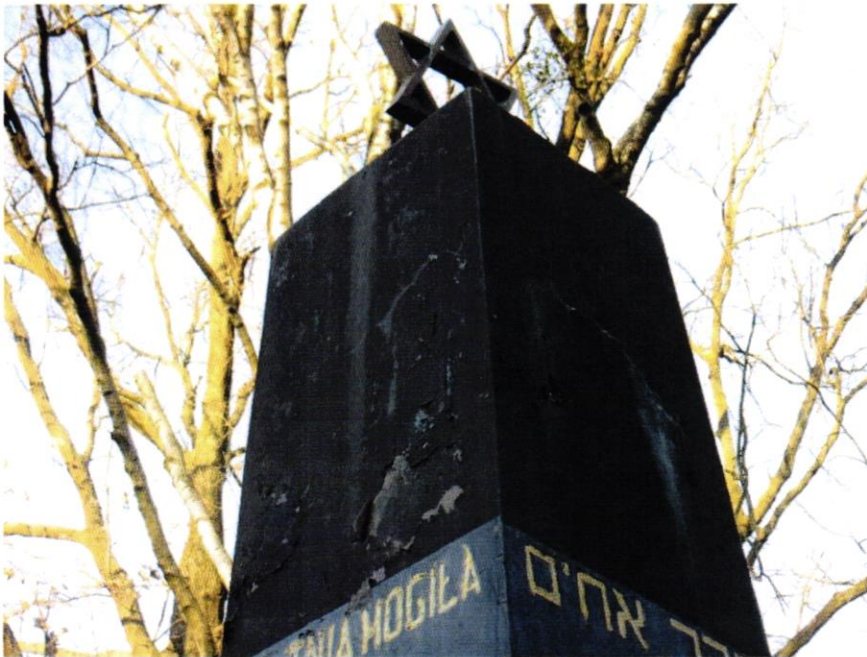
- 4.3. Możliwym jest także, że położona na beton farba ulega odspojeniu, ponieważ użyto materiału malarskiego nie przepuszczającego pary wodnej. Wszelka wilgoć, która weszła w beton (obelisk) będzie musiała odparować i w przypadku zastosowania powłoki nie przepuszczającej pary wodnej, będzie się pod tą powłoką wytwarzało ciśnienie, które odepchnie tę powłokę (w tym przypadku farbę) od podłoża. Powstaną w pierwszej kolejności pęcherze z farby, która odstanie od podłoża. Następnie pęcherze popękają i będą widoczne mniejsze lub większe luźne fragmenty farby.

- 4.4. Wykwity widoczne w górnych partiach obelisku mogą być spowodowane przenikaniem wód opadowych do wnętrza obelisku w miejscu obok zamocowanej gwiazdy Dawida i wypływaniu jej poniżej w widocznych zarysowaniach ścian.

Foto. 8 Odstająca powłoka malarska od pomnika. Wycieki w górnej części pomnika.

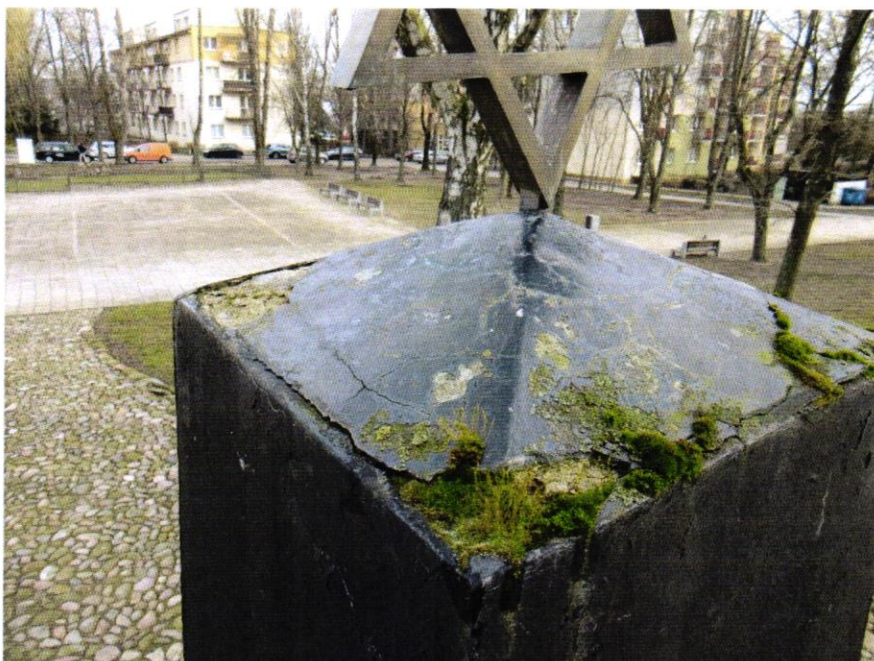
- 1) Na samej górze obelisku, obok gwiazdy Dawida widoczne są ubytki powłoki zabezpieczającej obiekt przed wodami opadowymi.
- 2) U dołu bezpośrednio przy płytkach granitowych do wysokości 0,1 m występują ubytki czarnej farby i widoczna są wykwit.
- 3) W górnej części ok. 0,5 m poniżej gwiazdy Dawida, na ścianach widoczne są niewielkie zarysowania, z których początek biorą wycieki w kolorze szarym.
- 4) Na ścianach powłoka malarska w wielu miejscach odstaje od podłoża i się łuszczy.
- 5) Napisy wykonane w kolorze złotym uległy częściowemu odbarwieniu.

Foto . 9 Widok pomnika od góry. Ubytki powłoki zabezpieczającej pomnik od opadów atmosferycznych. Daleko posunięta korozja biologiczna.

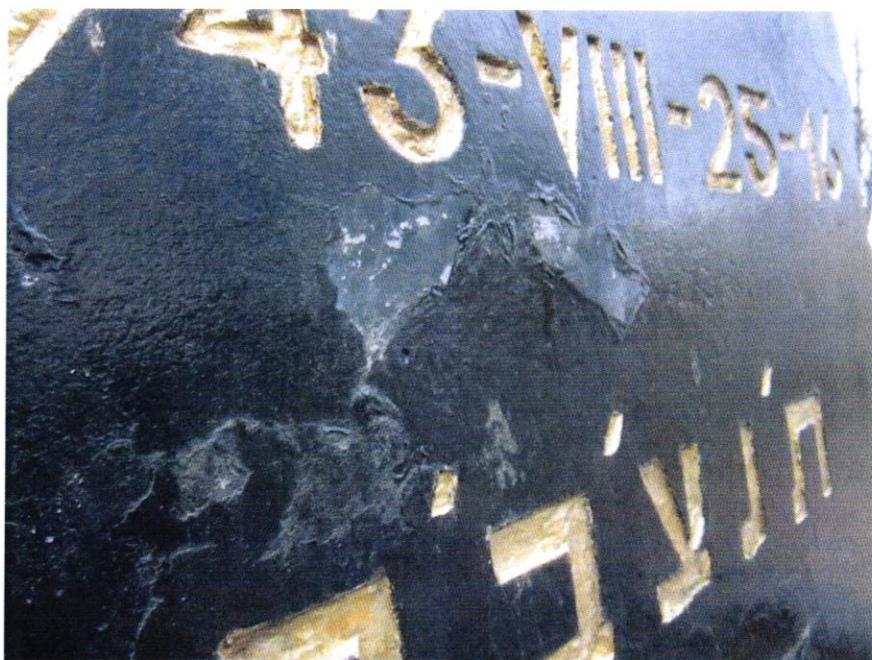
też malowanie w zbyt wysokiej wilgotności powietrza. Innym powodem może być niewłaściwie dobrana farba. Łuszczenie się farby może być spowodowane niewielką przyczepnością farby do podłoża np. niedostatecznego zmatowienia śliskiej powierzchni. W przypadku malowania powierzchni wielokrotnie, każda następna warstwa farby zmniejsza ogólną elastyczność całości. Gruba warstwa nałożonych powłok ma skłonność do pęknięcia i łuszczenia się. Innym powodem łuszczenia się powłoki, jest nałożenie farby o niskiej elastyczności, na farbę o wiele bardziej elastyczną.

Foto. 10 Łuszcząca się powłoka malarska na pomniku.
