Pomiar zawilgocenia pomieszczeń piwnicy

PRYWATNA PRACOWNIA PROJEKTOWA "J"			
w B I A Ł Y M S T O K U			
Temat: Ekspertyza mikrobiologiczna budynku przy ul. Wawrzyni 9 w Białymostku		Obiekt: Budynek V.1.10 w Białymostku, 4. piętro, 8. piętro	
Nazwa rys.: Pomiar zawilgocenia pomieszczeń piwnicy		Skala	DT
Autor: mgr inż. arch. Piotr Koda		1:100	2/1016
Nr rys.: 2		Nr rys.: 2	
Opis: mgr inż. arch. Piotr Koda		Opis: mgr inż. arch. Piotr Koda	
Opis: mgr inż. arch. Piotr Koda		Opis: mgr inż. arch. Piotr Koda

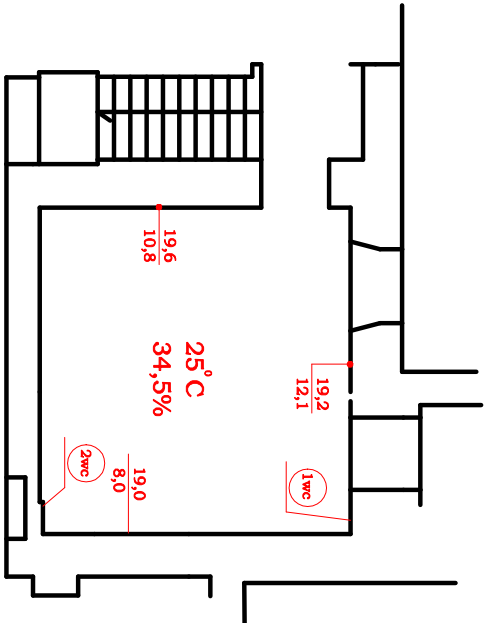
Pomiar zawilgocenia pomieszczeń piwnicy Wzrost Ciepły

1 Miejsca dokonania odkrywek

WYNIKI POMIARÓW PODANE ZOSTAŁY W FORMIE UŁAMKÓW GDZIE LICZNIK WSKAZUJE POMIAR DOKONANY NA WYSOKOŚCI 50cm.NAD POSADZKĄ, NATOMIAST MIANOWNIK POMIAR DOKONANY NA WYSOKOŚCI 150cm. NAD POSADZKĄ.
