**PROJEKT: Ekspertyza techniczna**

**OBIEKT: Budynek VI Liceum Ogólnokształcącego  
im. Króla Zygmunta Augusta w Białymstoku  
15-001 Białystok, ul. Warszawska 8.**

**25 LISTOPADA 2016**

# EKSPERTYZA TECHNICZNA

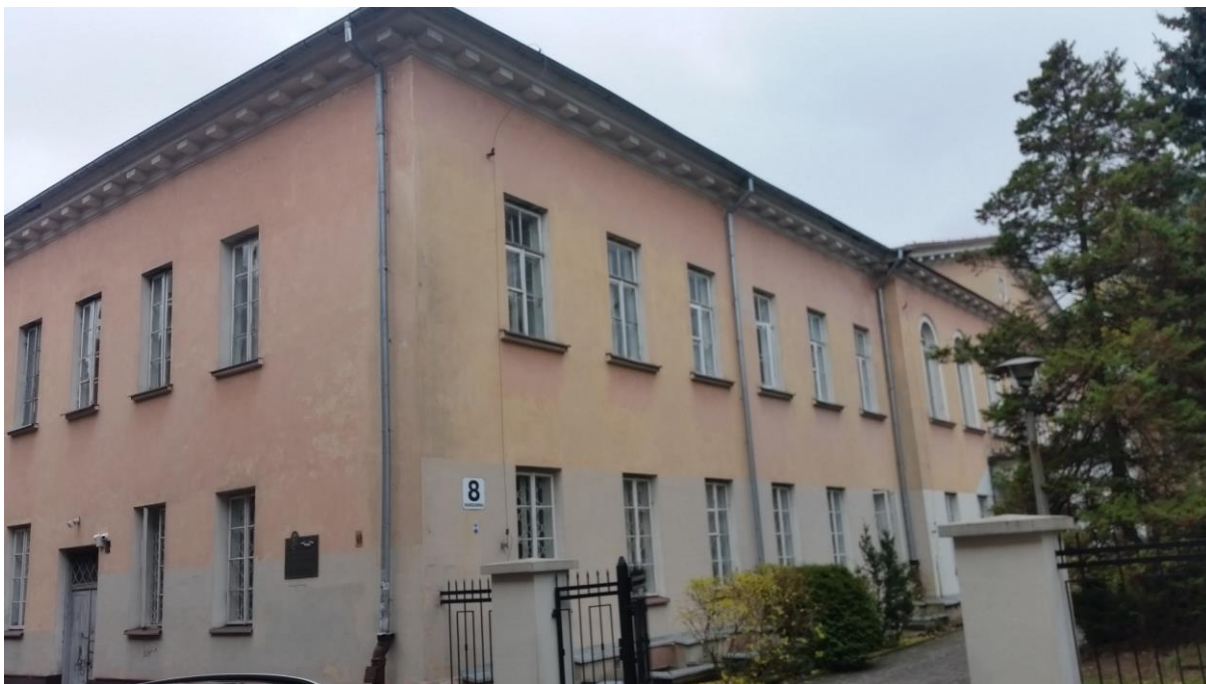
Zdjęcie 1

- zdjęcia 1, 37 i 38 elewacja północna,
- zdjęcia od 2 do 9 elewacja wschodnia,
- zdjęcia 3 oraz od 10 do 12 elewacja południowej,
- zdjęcia 13 i 17 schody zewnętrzne,

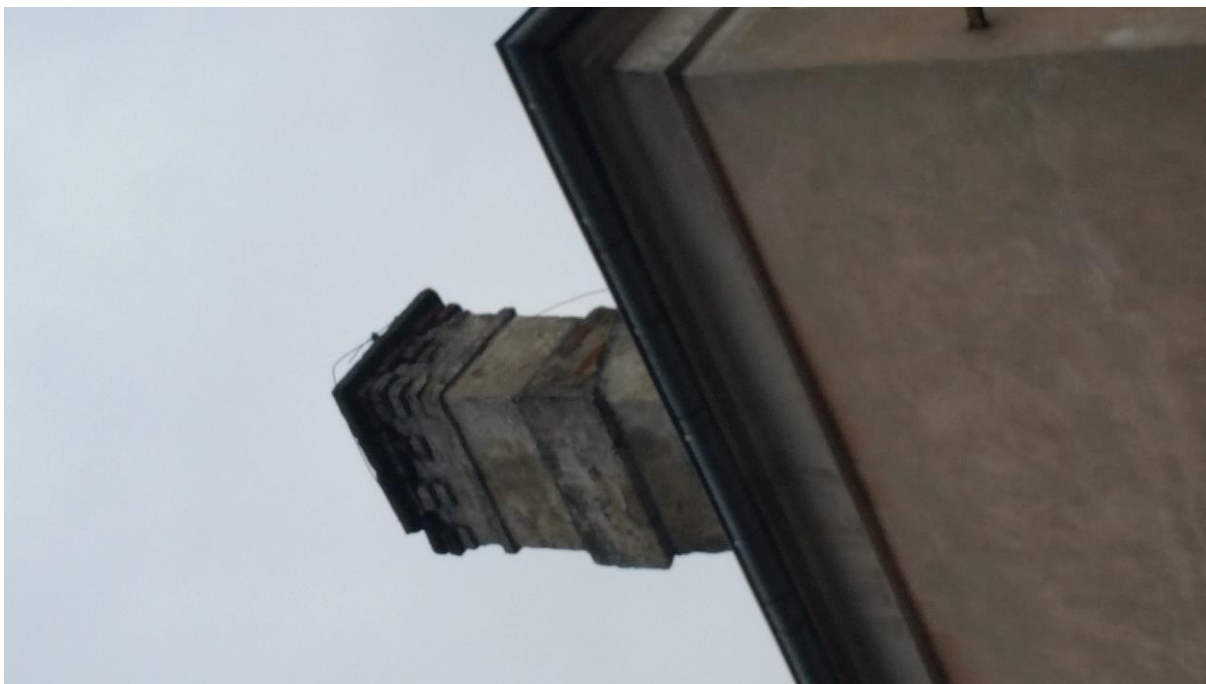
Zdjęcie 15

- zdjęcia od 32 do 36 elewacja od strony wschodniej,
- zdjęcia 15 oraz od 40 do 52 pokrycie dachowe oraz kominy
- zdjęcia od 53 do 57 więźba dachowa
- zdjęcia od 58 do 64 węzeł cieplny w części E,

Obróbki blacharskie są w złym stanie. Liczne uszkodzenia oraz występująca korozja powoduje zawilgocenie ścian i uszkodzenia elewacji. Izolacja odgromowa znajdująca się na dachu nie jest przymocowana do konstrukcji.

- Uszkodzone elementy więźby dachowej należy zastąpić nowymi o przekrojach jak wymieniane. Zastosować drewno klasy, nie niższej niż C24.
- Pokrycie dachowe, obróbki blacharskie i rynny, które są w złym stanie zaleca się wymienić na nowe wg zaleceń konserwatora.

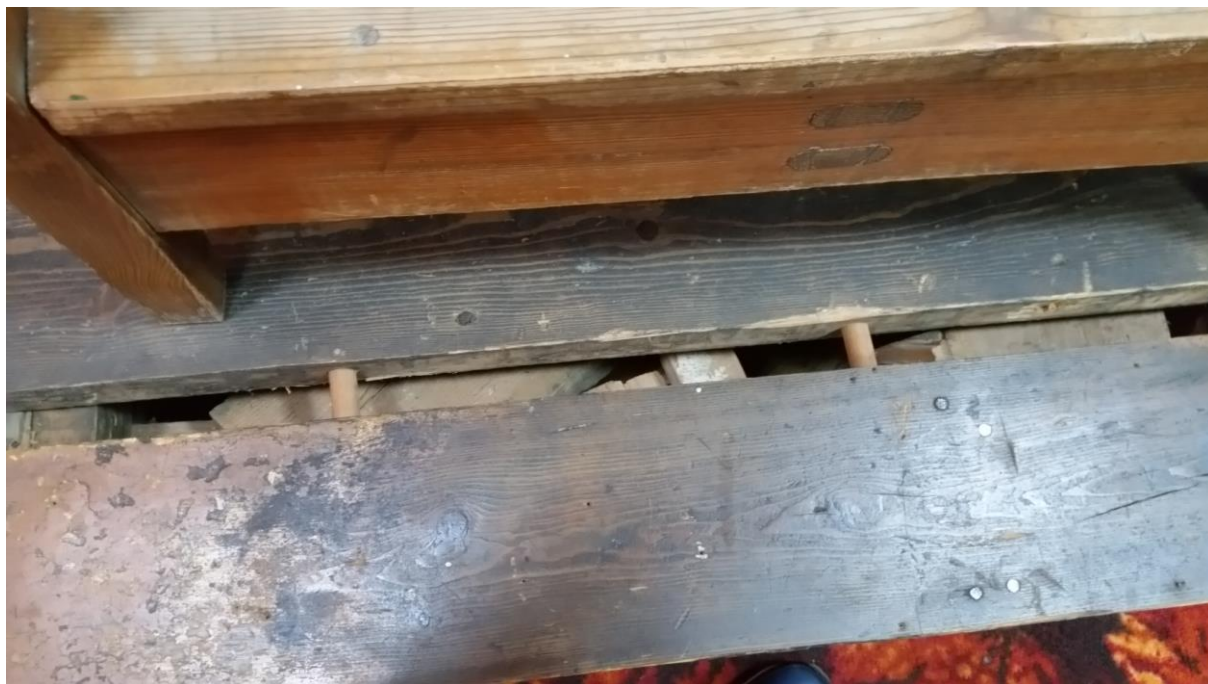
Zdjęcie 160

- zdjęcia od 145 do 147 część B budynku,
- zdjęcia od 148 do 159 część C budynku,
- zdjęcia 160 i 161 przekrój stropu drewnianego oraz łączenie belek występujące w budynku.

- Likwidację miejsc zawilgoconych oraz likwidację soli budowlanych zaleca się wykonać wg zaleceń z ekspertyzy mikologicznej.
- W stropie drewnianym na łączeniu elementów na murze oraz na belkach drewnianych należy zastosować np. flizelinę.
