**Ekspertyza w zakresie zmiany stanu wody na gruncie  
ze szkodą dla gruntów sąsiednich w myśl przepisów ustawy Prawo Wodne  
(tj. związanych między innymi z art. 234 ustawy z dnia 20 lipca 2017 r.  
Prawo wodne – Dz. u. z 2017 r. poz. 1566).**

**Ekspertyza dotyczy działki nr 2211, obręb 11 – Śródmieście,  
położonej przy ul. Augustowskiej w Białymstoku.**

Wrzesień 2018

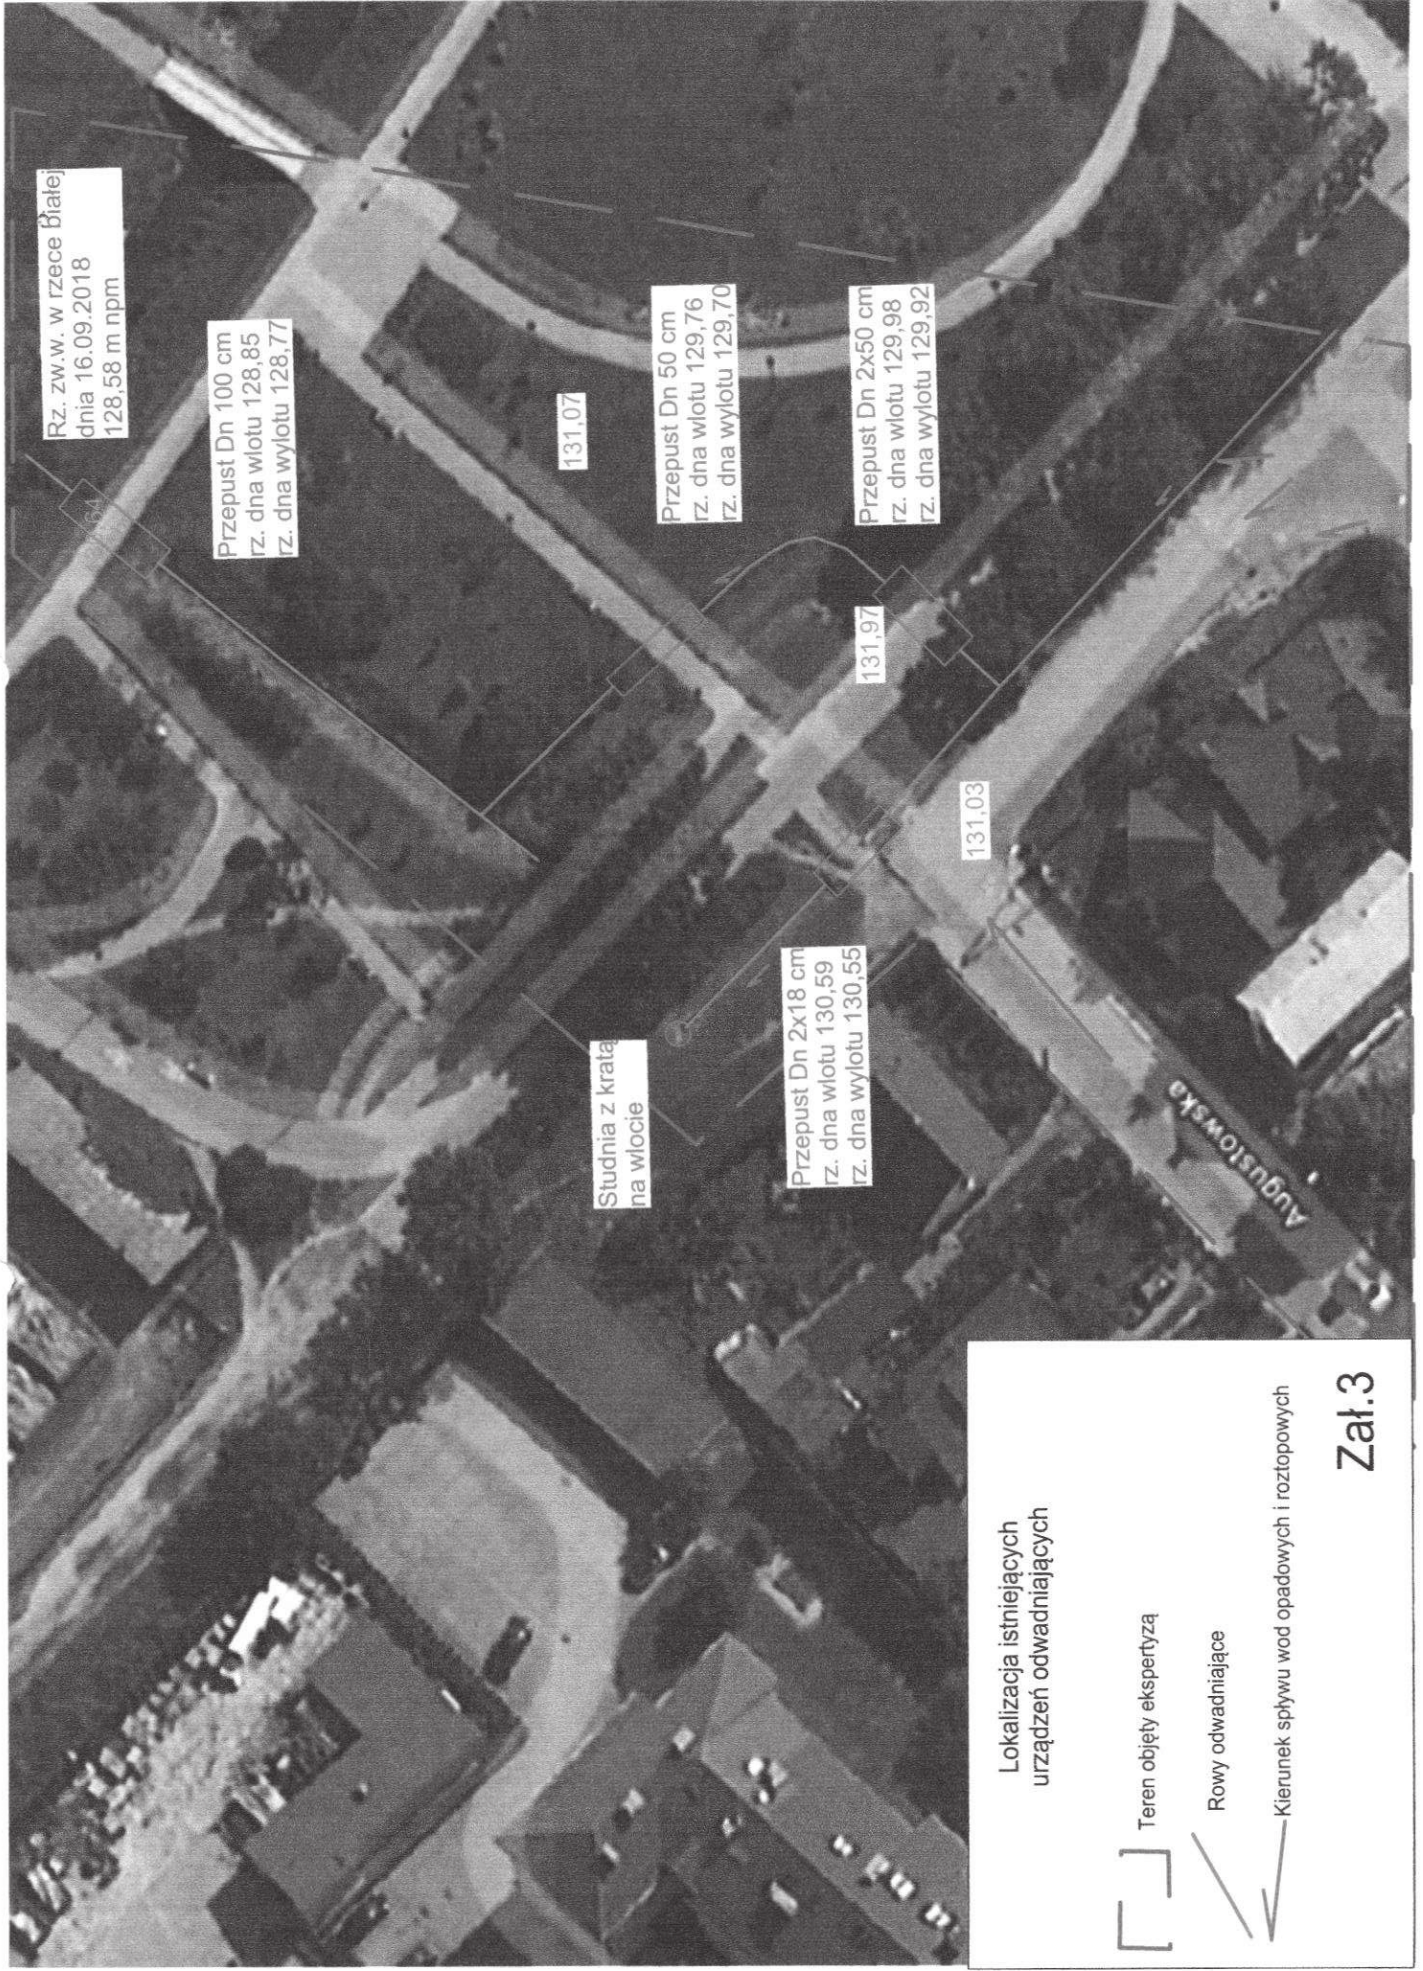
Przekrój nr 1 - 1  
-stan istniejący

1. Poziom terenu działek Galerii Biała podwyższono, wody opadowe nie mają możliwości infiltracji do gruntu i zasilania wód podziemnych. Prawie wszystkie ujmowane są przez kanalizację deszczową i odprowadzane do systemu kanalizacji miejskiej w ul. Czesława Miłosza. Wyjątkiem jest pas terenu drogi pożarowej szerokości ~0.8 m przy ogrodzeniu gdzie wody opadowe spływają między innymi na działkę 2211 (fot. 3, 5). **Powoduje to zmianę stanu wody na gruncie ze szkodą dla działek sąsiednich.**

Przebudowa systemu wyżej wymienionego odwodnienia wymaga wykonania dokumentacji projektowej uwzględniającej wszystkie dopływy (kanalizacja deszczowa, spływ wód z ulicy Augustowskiej i przyległego do niej terenu zabudowanego).
