Pomiar zawilgocenia pomieszczeń piwnicy

PRYWATNA PRACOWNIA PROJEKTOWA "JU"				
W B I A Ł Y M S T O K U				
Temat:		Ekspertyza mykologiczna budynku przy ul. Warszawskiej 8 w Białymstoku		
Nazwa rys:		Pomiar zawilgocenia pomieszczeń piwnicy		
Autor		mgr inż. arch. Piotr Koda		
Opracował		mgr inż. arch. Piotr Koda		
Kier. Prac.		mgr inż. arch. Piotr Koda		
Nr rys:		3		
Skala		DT 1:100 2/1016

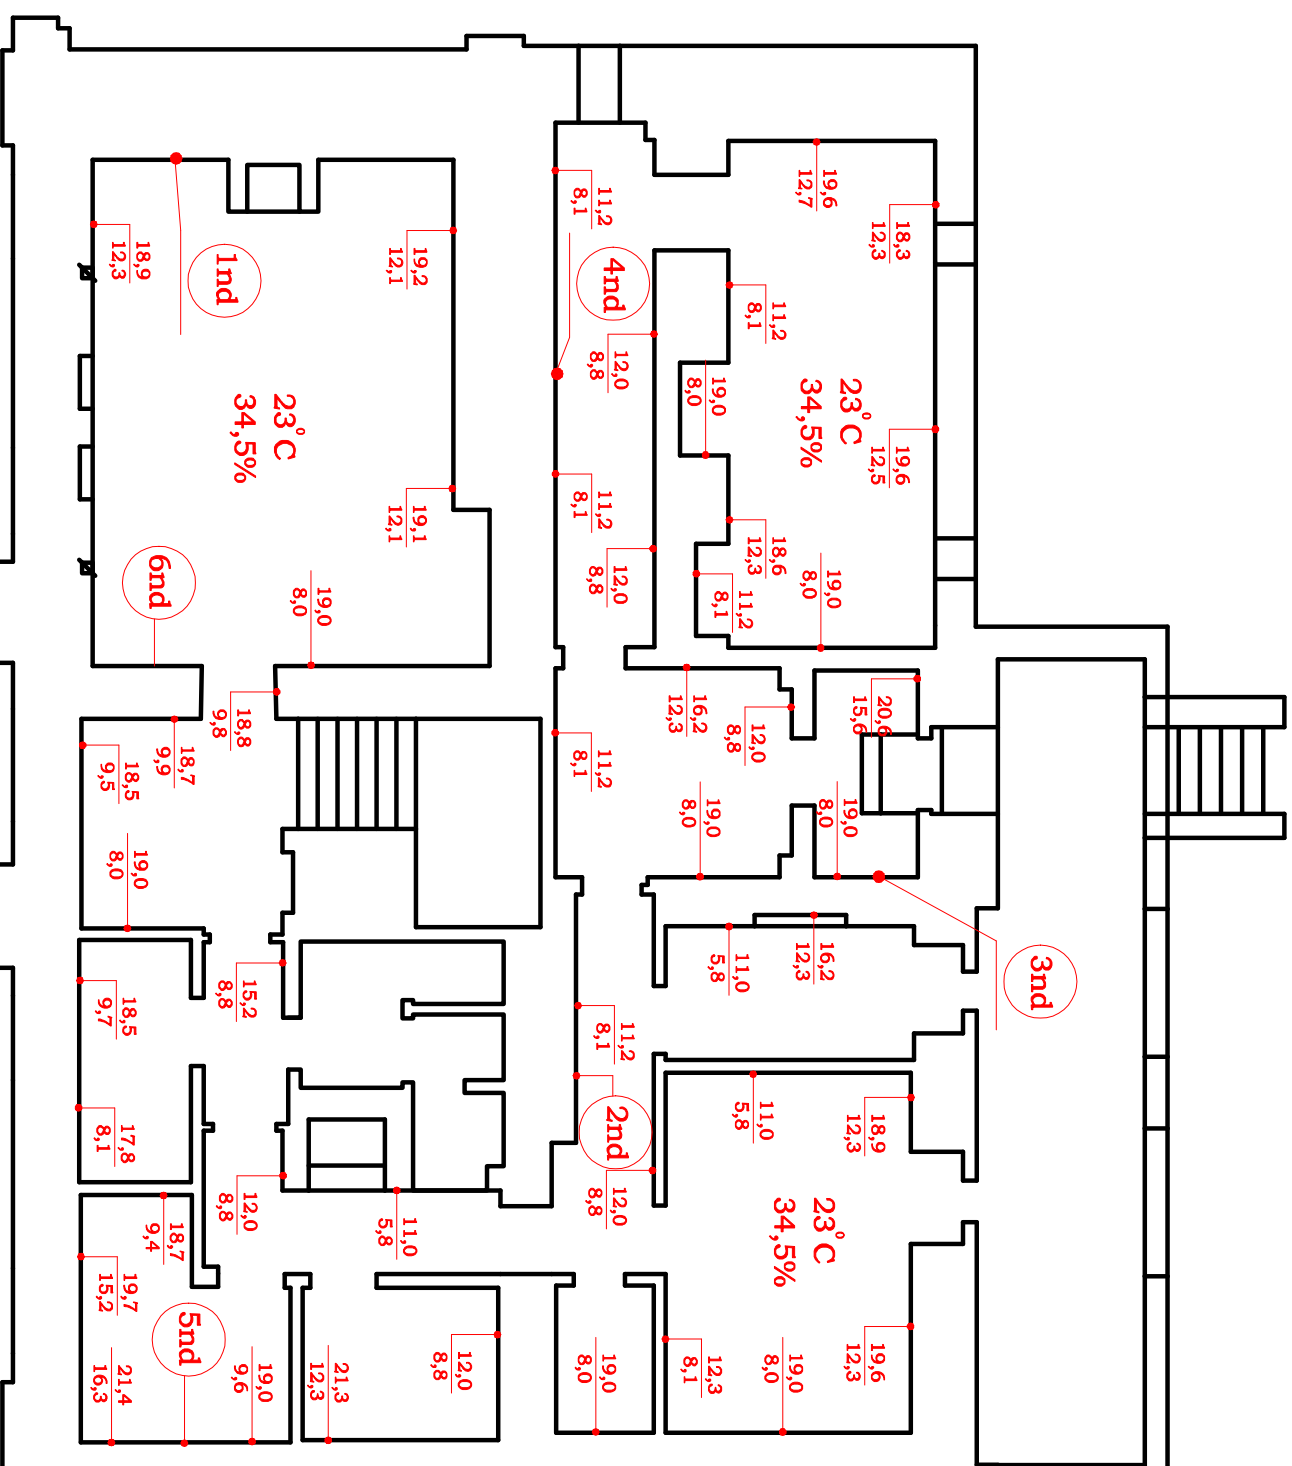
WYNIKI POMIARÓW PODANE ZOSTAŁY W FORMIE
UŁAMKÓW GDZIE LICZNIK WSKAZUJE POMIAR
DOKONANY
NA WYSOKOŚCI 50cm. NAD POSADZKĄ, NATOMIAST
MIANOWIK POMIAR DOKONANY NA WYSOKOŚCI
150cm. NAD POSADZKĄ.

1 MIEJSCA DOKONANIA ODKRYWEK
